Consulta 1.1 - Itinerario est-ovest

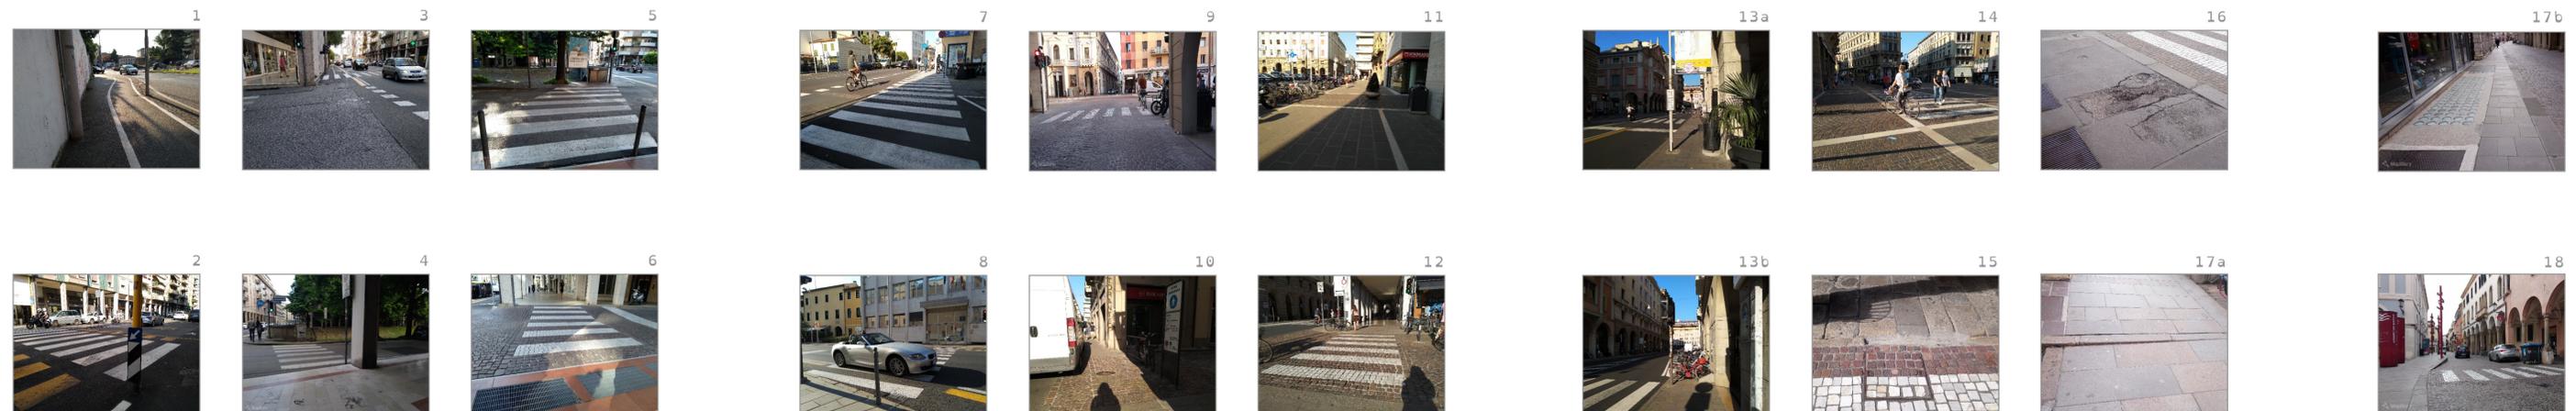
N. rif.	Criticità
1	Ostacolo (palo cavi aerei) che restringe la sola parte pedonale a 60 cm. Attraversamento pedonale senza pavimentazione tattile.
2	Attraversamento pedonale privo di pavimentazione tattile. Tratto di percorso ciclo-pedonale separato da segnaletica orizzontale.
3	Il percorso pedonale termina all'incrocio con Riviera San Benedetto. Percorso sottoportico non accessibile (altezza 22 cm). Palo semaforico in mezzo al percorso pedonale. Tratto privo di protezione per pedoni su curva tra Corso Milano e Riviera San Benedetto, lato ovest dell'incrocio. Dopo la curva, marciapiede proveniente da Riviera San Benedetto con scalino di 2 cm. Attraversamento pedonale ovest-est: su lato ovest scalino di 2 cm, su lato est scalino di 4 cm. Tutti gli attraversamenti privi di segnalazioni tattili. Incrocio semaforizzato in parte con segnalazione acustica, in parte privo.
4	Rampa di discesa dal ponte verso l'attraversamento con inclinazione longitudinale 10% e trasversale 5%. Pavimentazione marciapiede su ponte con inclinazione trasversale 3-5%.

5	Albero che restringe il passaggio a 80 cm. Attraversamento ovest-est su Riviera San Benedetto con scalino di 3 cm. Attraversamento sud-nord: sul raccordo lato sud scalino di 20 cm. Incrocio semaforizzato senza segnalazione acustica e tattile.
6	Incrocio semaforizzato privo di segnalazione acustica e tattile
7	Attraversamento sud-nord: su entrambi i lati scalino di 2 cm, inclinazione longitudinale attraversamento 14%; attraversamento ovest-est: scalino di 2 cm. Pendenza trasversale del marciapiede 5%.
8	Attraversamento sud-nord: a sud scalino di 3 cm. Semaforo senza segnalazione acustica
9	Attraversamento su Via Dante a nord dell'incrocio con Corso Milano: sul lato est, scalino per accedere al sottoportico, privo di pavimentazione tattile. Attraversamento Via Verdi con scalino di 3 cm lato nord, privo di pavimentazione tattile. Pali impianto semaforico non visibili per ipovedenti. Attraversamento Via Dante a sud dell'incrocio con Corso Milano: scalini di circa 2 cm di raccordo carreggiata-marciapiede. Incrocio semaforizzato con segnalazione acustica parziale.

10	Attraversamento Via Belle Parti privo di pavimentazione tattile.
11	Attraversamento Via Giuseppe Verdi con scalini a sud di 3 cm, a nord di 2 cm. Su Via Aquileia semaforo con segnalazione acustica. Attraversamento Via Pietro D'Abano a raso. Attraversamenti non segnalati con pavimentazione tattile.
12	Attraversamento ovest-est Via Busonera: privo di pavimentazione tattile. Attraversamento sud-nord: sul lato sud scalino di 3 cm, sul lato nord di 2 cm. Semaforo senza segnalazione acustica
13	In corrispondenza della fermata dell'autobus passaggio tra palo della fermata e cestino per rifiuti 60 cm. Attraversamento sud-nord: parte sud con scalino di 2,5 cm. Attraversamento a est di Via Risorgimento: scalini di 4 cm a sud, 2,5 cm a nord. Incrocio semaforizzato privo di segnalazione acustica. Segue tratto di marciapiede adibito a parcheggio bici/moto non percorribile. Passaggio adeguato su sottoportico.

14	Attraversamento senza pavimentazione tattile. Semaforo con segnalazione acustica
15	Incrocio Via Altinate-Riviera dei Ponti Romani: incrocio semaforizzato, segnalatore acustico non funzionante; dissuasori al centro dell'attraversamento. Mancanza di pavimentazione tattile su attraversamenti Riviera, Via Eremitani, Zabarella, Altinate. Raccordo disesistato su attraversamento via Altinate lato nord. Pavimentazione in pietra o in porfido leggermente irregolare.
16	Pavimentazione tratto via Altinate lato sud (sotto portico) sdruciolevole. Incrocio via Altinate-Via Carlo Cassan: pavimentazione disesistata in corrispondenza dell'attraversamento. Presenza di ostacoli mobili (tavolini e sedie) su attraversamento.
17	Incrocio Via Altinate-Via Altinate civ 56: scalino di altezza variabile 0-9 cm, mancanza di segnaletica attraversamento. Lungo via Altinate lato nord, su marciapiede tratti di pavimentazione sdruciolevole a causa di piastre per illuminazione bocche di lupo. Pavimentazione lato sud a tratti irregolare.

18	Attraversamento via Alessio-Via Altinate: pavimentazione dell'attraversamento irregolare; mancanza di segnaletica tattile dell'attraversamento e dell'ingresso al Centro S. Gaetano. Pavimentazione marciapiedi con superficie irregolare.
