Consulta 4a.2 - Sant'Osvaldo

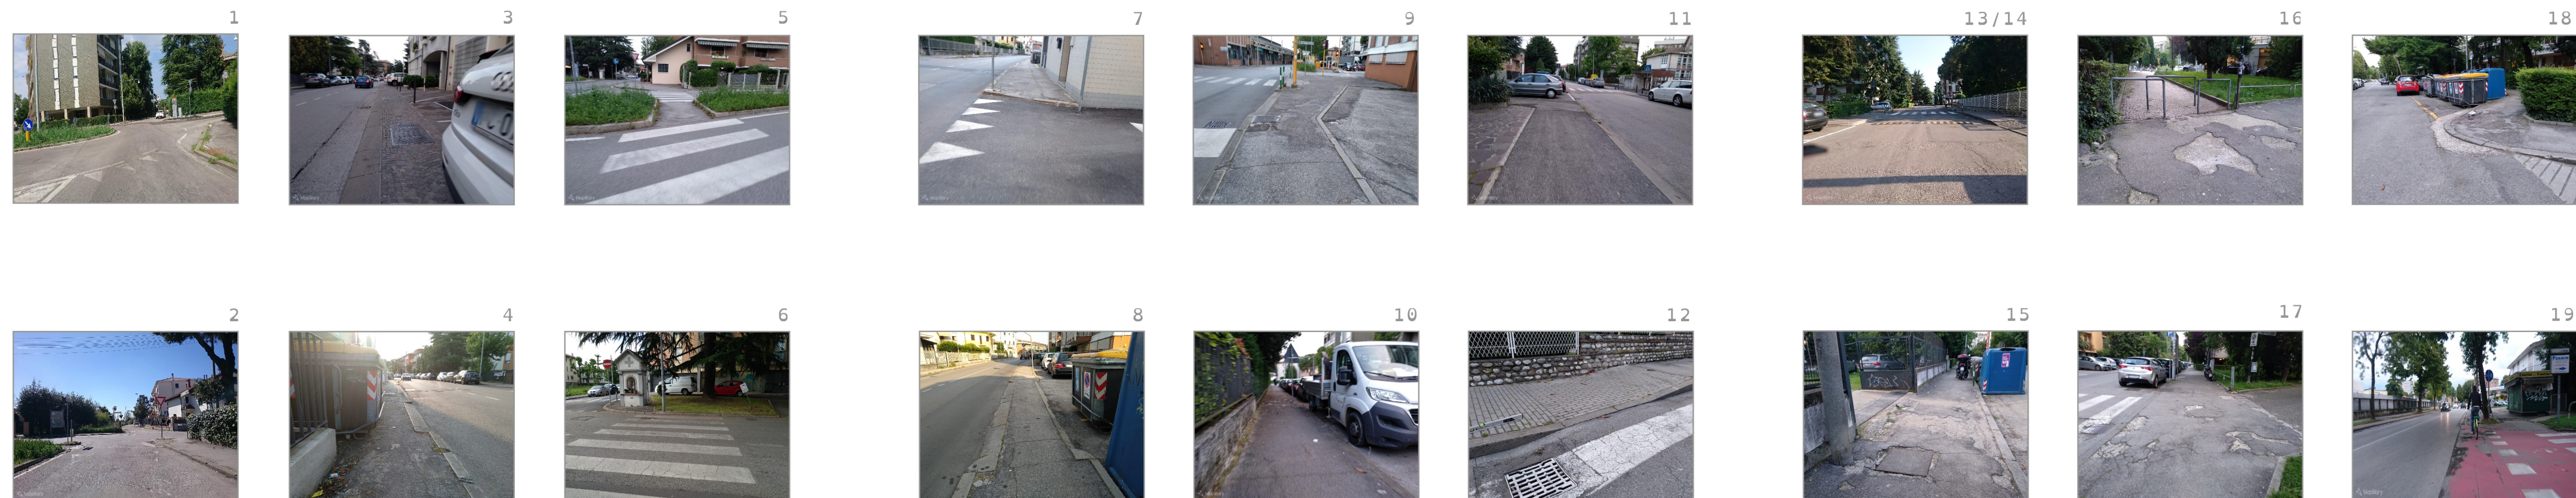
N. rif.	Criticità
1	Raccordi tra marciapiede e carreggiata 11 cm, mancanza di pavimentazione tattile. Mancanza di attraversamento pedonale. Pavimentazione marciapiede lungo Via Vergerio dissestata.
2	Raccordi tra marciapiede e carreggiata in via Vergerio e rampe dissestati. Segnaletica orizzontale carente. In via Crescini raccordi di altezza 7 e 8 cm. Mancanza di pavimentazione tattile. Fermate bus da adeguare. Pavimentazione irregolare a tratti.
3	Marciapiede lungo il parcheggio occupato in buona parte da auto parcheggiate. Pavimentazione inadeguata.
4	Pavimentazione dissestata e restringimento del marciapiede in corrispondenza dei cassonetti dei rifiuti urbani (60 cm)
5	Attraversamento in via Vlacovich a raso senza pavimentazione tattile. In via Crescini raccordo tra carreggiata e marciapiede 3 cm nella parte nord. Mancanza di segnalazioni tattili.
6	Raccordi tra marciapiede e carreggiata tra 1 e 3 cm, mancanza di pavimentazione tattile. Nel raccordo ovest -attraversamento via Benavides- presenza di ostacolo (paletto) in corrispondenza dello scivolo. Attraversamento via Crescini: raccordo sud con gradino di 4 cm, raccordo nord su aiuola di proprietà privata.

7	Raccordi tra marciapiede e carreggiata 5 e 4 cm, mancanza di pavimentazione tattile. Mancanza di attraversamento pedonale.
8	Pavimentazione con leggero dissesto e inclinazione trasversale variabile tra 1 e 8% in corrispondenza dei passi carrai.
9	Raccordi tra marciapiede e sede stradale 2 cm, mancanza di pavimentazione tattile. Attraversamento verso nord senza pavimentazione tattile. Raccordo sud (2 cm) dell'attraversamento su via Giacomelli con pavimentazione da risistemare. Incrocio semaforizzato.
10	Pavimentazione dissestata per circa 4 metri lineari. Tratti di pavimentazione irregolare.
11	Attraversamento a raso senza pavimentazione tattile. Cassonetti raccolta differenziata su marciapiede. Tratti di pavimentazione irregolare.
12	Raccordo tra marciapiede e carreggiata a nord 2,5 cm, da sistemare in prossimità del tombino e senza pavimentazione tattile. Raccordo sud senza pavimentazione tattile. Breve tratto di marciapiede in prossimità dell'attraversamento, parte sud, con pavimentazione dissestata.

13	Attraversamento a raso senza pavimentazione tattile.
14	Tratto di pavimentazione con inclinazione trasversale 11% e altezza marciapiede 17 cm.
15	In corrispondenza dell'accesso al parco, pavimentazione dissestata. Tratti di pavimentazione irregolare.
16	Pavimentazione dissestata e presenza archetti con distanza 75 cm. Tratti di pavimentazione irregolare.
17	Tratto di pavimentazione dissestata. Attraversamento a raso senza pavimentazione tattile. A est raccordo con marciapiede-sede stradale attraverso rampa senza pavimentazione tattile. Tratti di pavimentazione irregolare.
18	Raccordo marciapiede-carreggiata con gradino di 5 cm. Termine del marciapiede senza possibilità di proseguimento.
19	Innesto a raso su pista ciclo-pedonale senza pavimentazione tattile.
