Consulta 4b.3 - Zona Salboro

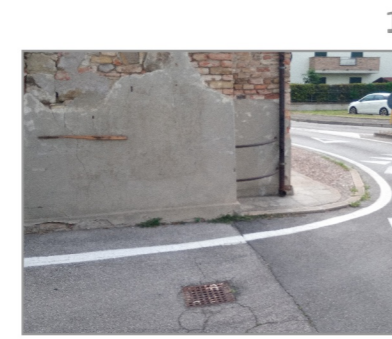
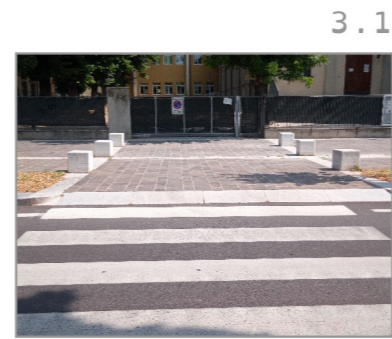
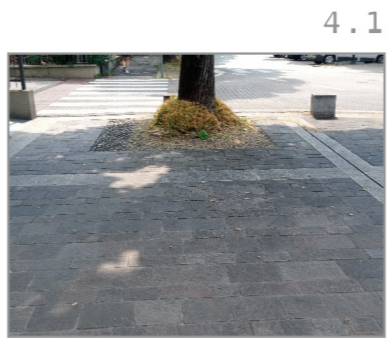
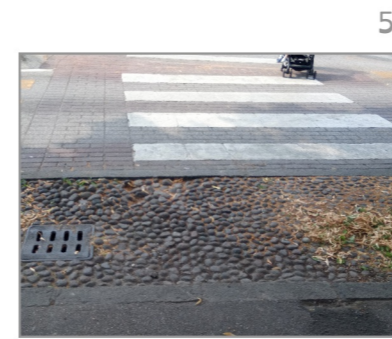
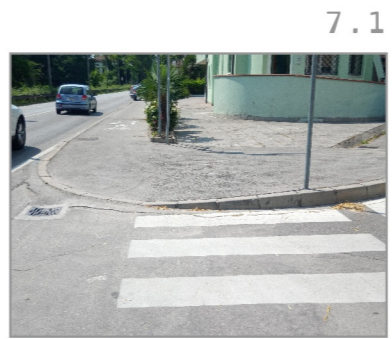
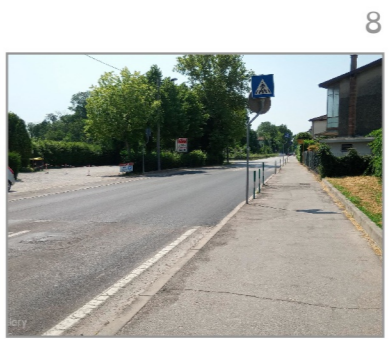
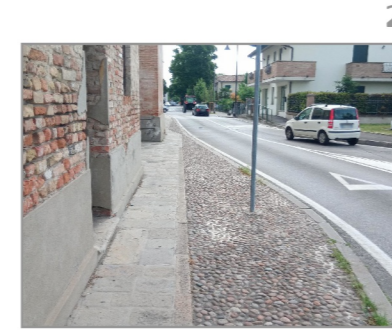
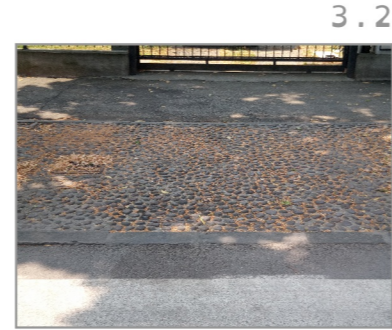
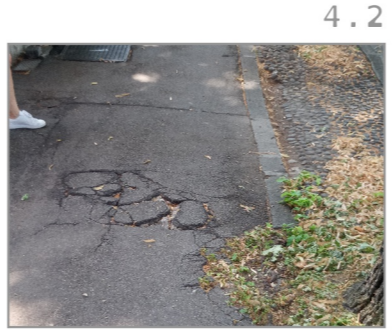
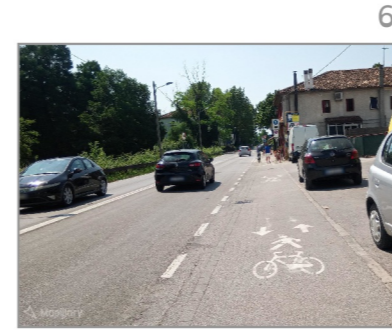
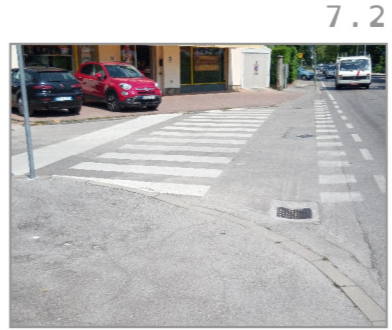
N. rif.	Criticità
1	Sul lato est dell'attraversamento pedonale manca il marciapiede.
2	Marciapiede che fiancheggia la vecchia chiesa di Salboro in più tratti largo 70 cm, anche a causa di fascia in ciottoli.
3	Attraversamento pedonale: su lato nord scivolo con inclinazione 28%; su lato sud tratto di 2 m di acciottolato.
4	Alla fine del marciapiede/area pedonale, sul lato ovest dell'attraversamento di Via Marinelli, mancanza di pavimentazione tattile per segnalare l'attraversamento pedonale; Sul lato nord dell'attraversamento di Via Salboro, tratto di superficie in acciottolato per accedere all'attraversamento. Più a est, tratto di marciapiede con pavimentazione leggermente disestata.
5	Lato nord dell'attraversamento: tratto in acciottolato. Tratto di marciapiede disestato.
6	Lungo tratto di marciapiede a raso, con inclinazione trasversale da 2 a 3%, ciclo-pedonale promiscuo.
7	Attraversamento: su lato nord raccordo con scalino > 1 cm; su lato sud raccordo con scalino > 10 cm in corrispondenza dell'attraversamento (attraversamento sfalsato rispetto allo scivolo).

8	In corrispondenza della fermata dell'autobus: su lato ovest mancanza di pavimentazione tattile; su lato est parcheggio improprio su passaggio pedonale. Attraversamento pedonale senza segnaletica orizzontale (è stato riasfaltato recentemente). Sul lato ovest dell'attraversamento presenza di paletti dissuasori sottili.
