Consulta 5a.1 - Paltana

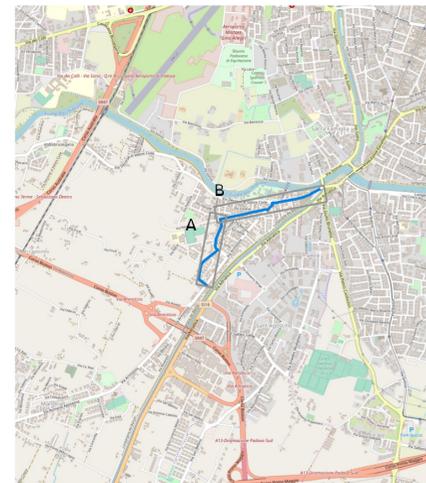
N. rif.	Criticità
1	Raccordi con altezza pari a 2 cm e 4 cm, intersezione tra gli attraversamenti di via Armistizio e Via Bressanone. Mancanza di pavimentazione tattile.
2	Marciapiede leggermente dissestato e con inclinazione trasversale media 5-6%. Raccordo con dislivello di 2,5 cm. Mancanza di segnaletica orizzontale attraversamento.
3	Marciapiede dissestato con ostacoli (due pali che restringono a 80 e 55 cm il passaggio).
4	Palo che restringe la superficie del marciapiede a 78 cm. Pavimentazione con superficie irregolare.
5	Tratto di marciapiede con pavimentazione dissestata. Raccordo attraversamento con inclinazione scivolo 20%. Entrambi i raccordi privi di pavimentazione tattile e segnaletica orizzontale carente. Tratto di marciapiede con superficie irregolare.
6	Caditoie con fessure orientate nel verso dell'attraversamento e con larghezza di 2.5 cm. Raccordi con carreggiata senza pavimentazione tattile. In corrispondenza del raccordo ad est, tratto di marciapiede con inclinazione del 17% e altezza cordolo 20 cm.

7	Ostacolo (palo illuminazione pubblica) sul marciapiede con riduzione larghezza a 70 cm. Breve tratto di marciapiede dissestato. Attraversamento pedonale con scalino.
8	Ostacoli (pali illuminazione pubblica) con riduzione larghezza marciapiede a 85 e 80 cm. Assenza di pavimentazione tattile su attraversamenti.
9	Ostacoli (pali illuminazione pubblica) con riduzione larghezza marciapiede a 82 cm.
10	Raccordi su attraversamenti senza pavimentazione tattile. A nord su Via Rovigo raccordi con scalino di 2 cm. Scivoli sfalsati rispetto alla segnaletica orizzontale dell'attraversamento.
11	Ostacolo (albero) che riduce la larghezza del marciapiede a 75 cm. Raccordo tra marciapiede e posto auto disabili con scalino di 2 cm. Proposta di nuovo attraversamento su via Rovigo funzionale all'incrocio con Via Cividale e con vialetto pedonale. Illuminazione carente in Via Belluno
12	Albero che riduce il passaggio su marciapiede a 80 cm.

13	Albero che riduce il passaggio su marciapiede a 75 cm.
14	Fioriera che riduce il passaggio su marciapiede a 70 cm.
15	Raccordi tra marciapiede e carreggiata con dislivelli pari a 2/2,5 cm senza pavimentazione tattile. Attraversamento non ortogonale al marciapiede e problema di parcheggio improprio. Il marciapiede da questo punto in poi diventa ciclopedonale promiscuo. Attraversamento in Via Marostica senza pavimentazione tattile e con segnaletica orizzontale carente e disassata.
16	Impianti sportivi PadovaNuoto non accessibili per persona su sedia a ruote a causa della pendenza elevata delle due strade di accesso. Attraversamenti senza pavimentazione tattile. Palo su marciapiede può rappresentare un pericolo per persone ipovedenti.
17	Raccordi senza pavimentazione tattile. Psta ciclopedonale con tratti privi di guida naturale.
18	Sul lato ovest fermata pericolosa perché priva di protezione per i pedoni. Raccordi senza pavimentazione tattile.

19	Serie di tre pali che restringono il marciapiede. Raccordi nord-sud senza pavimentazione tattile. Raccordo su attraversamento a est con scalino di 3 cm. Inclinazione longitudinale tratto di marciapiede 4%.
