Consulta 5b.2 - San Giuseppe

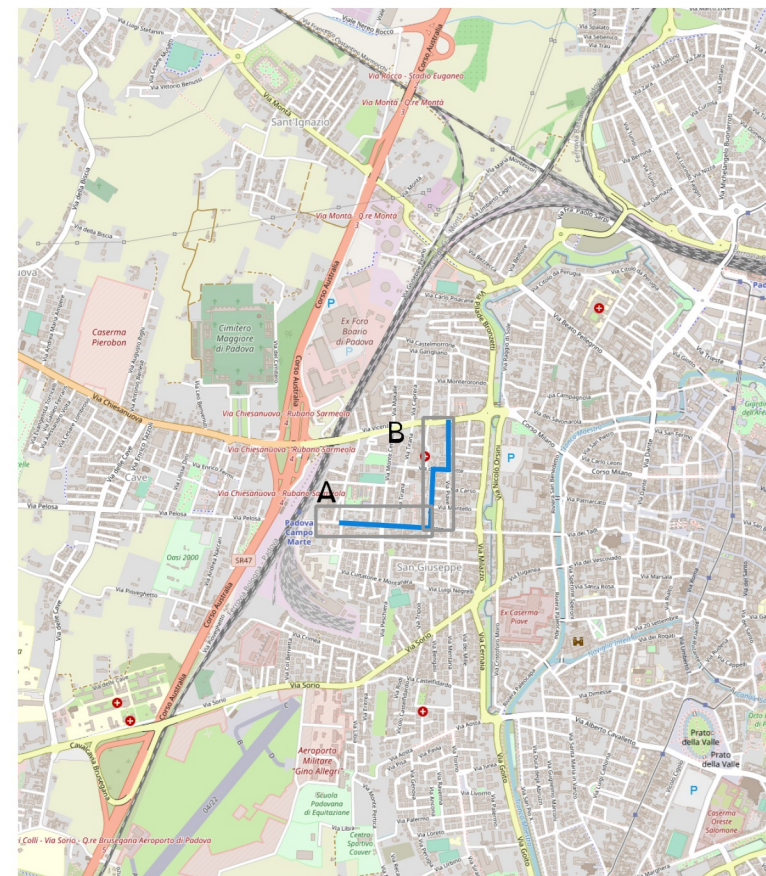
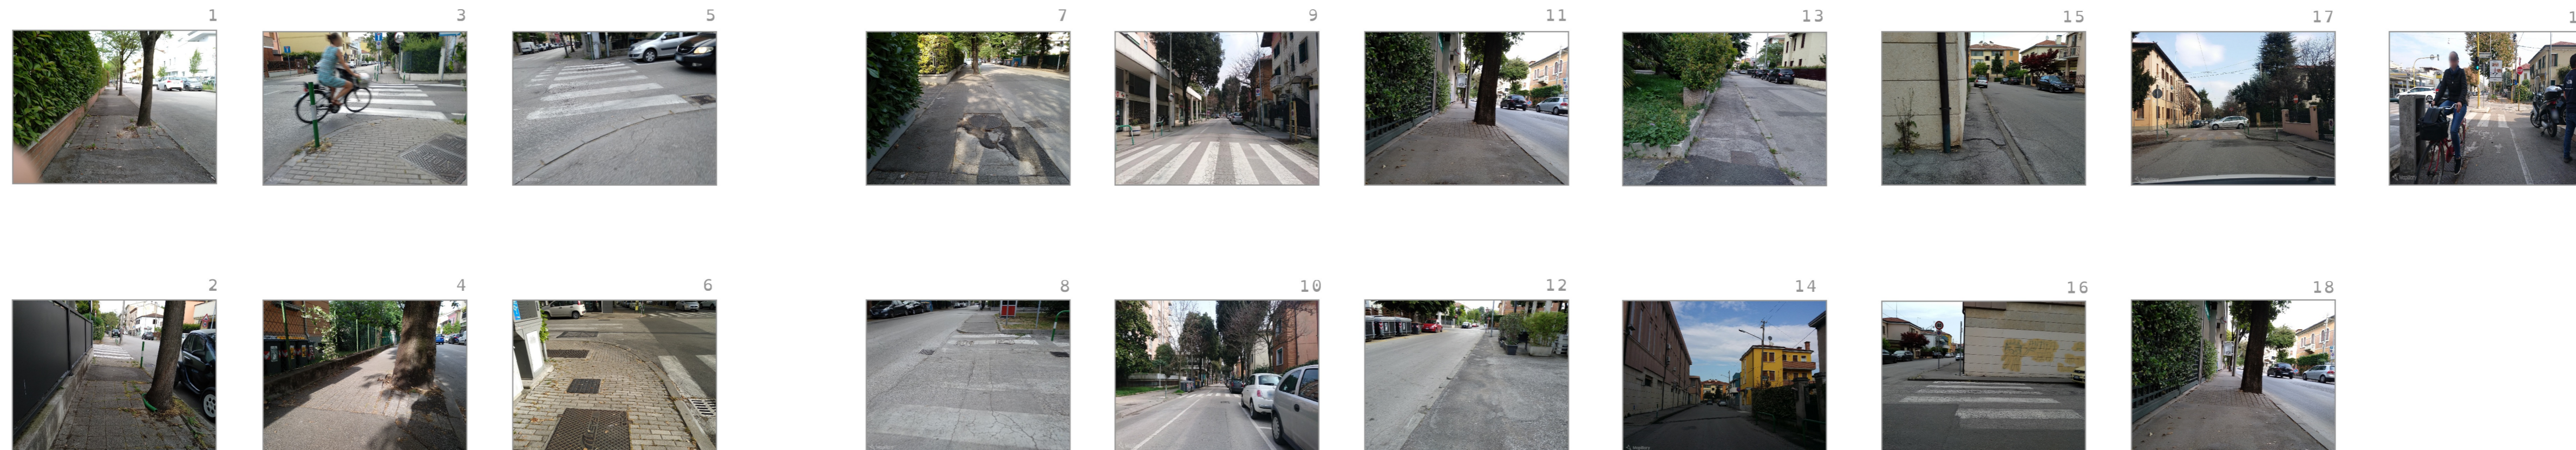
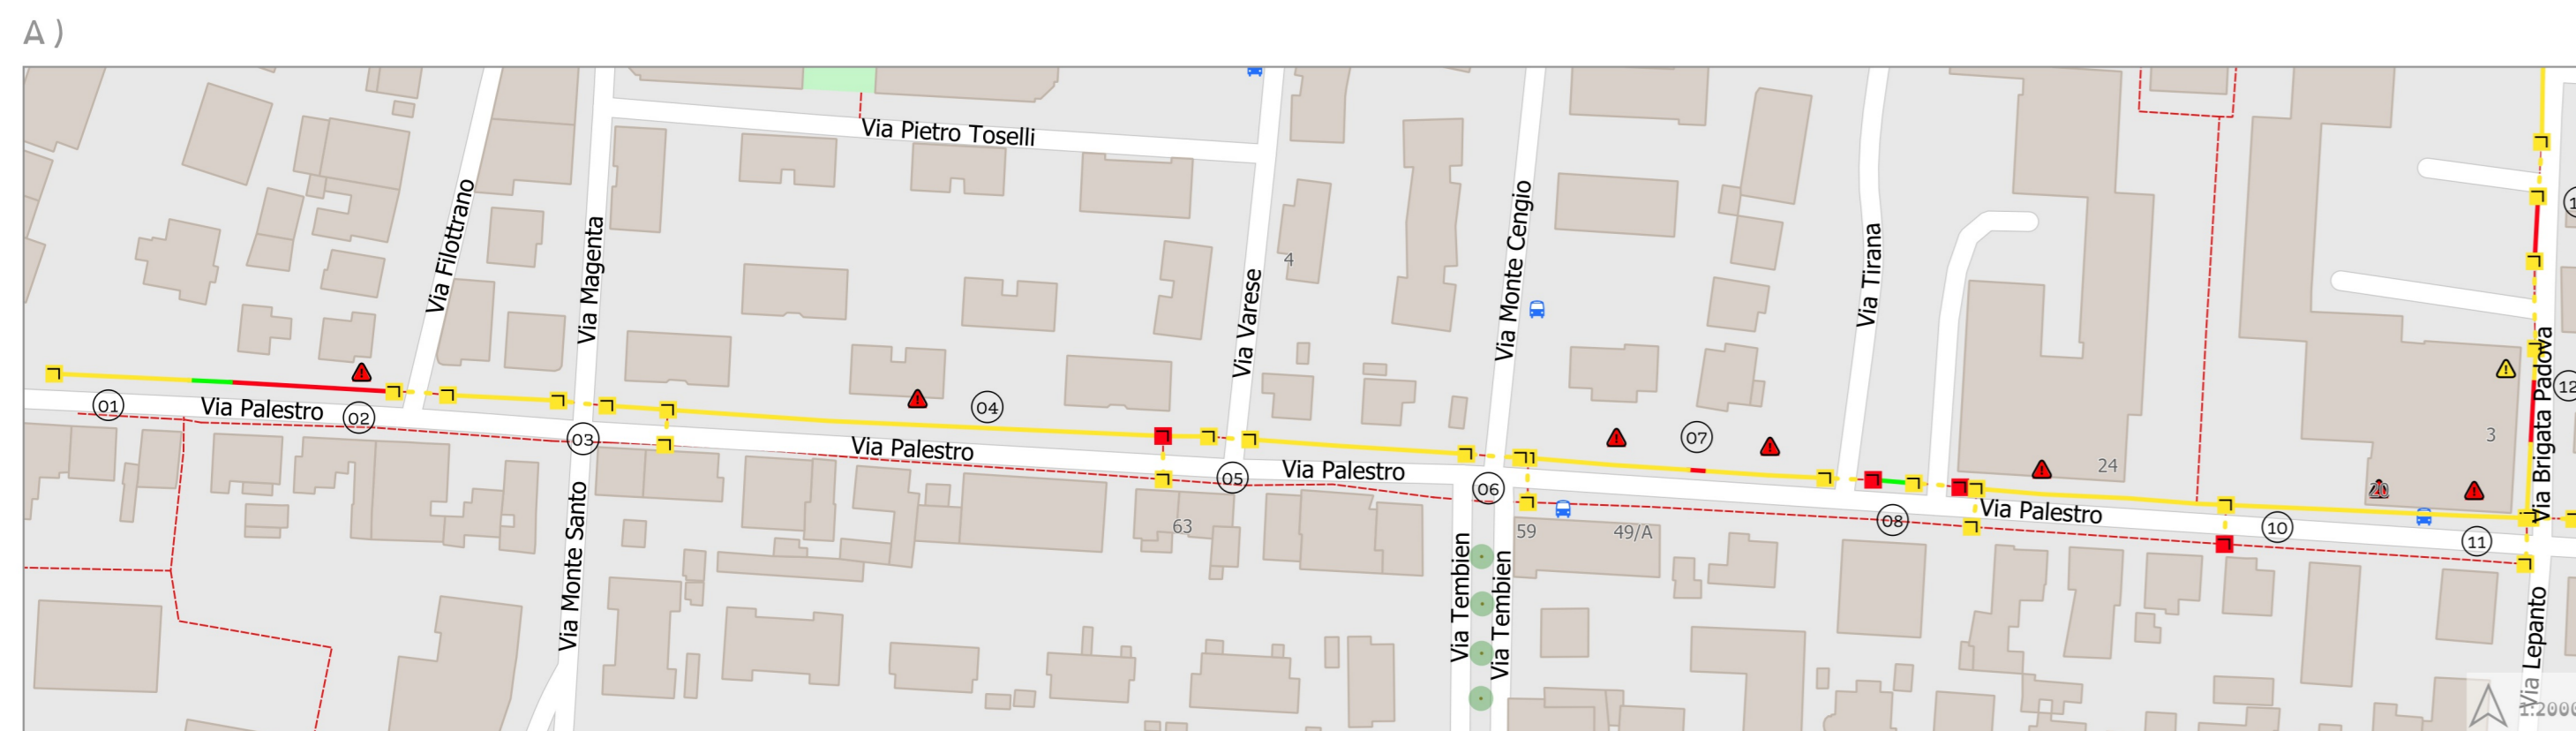
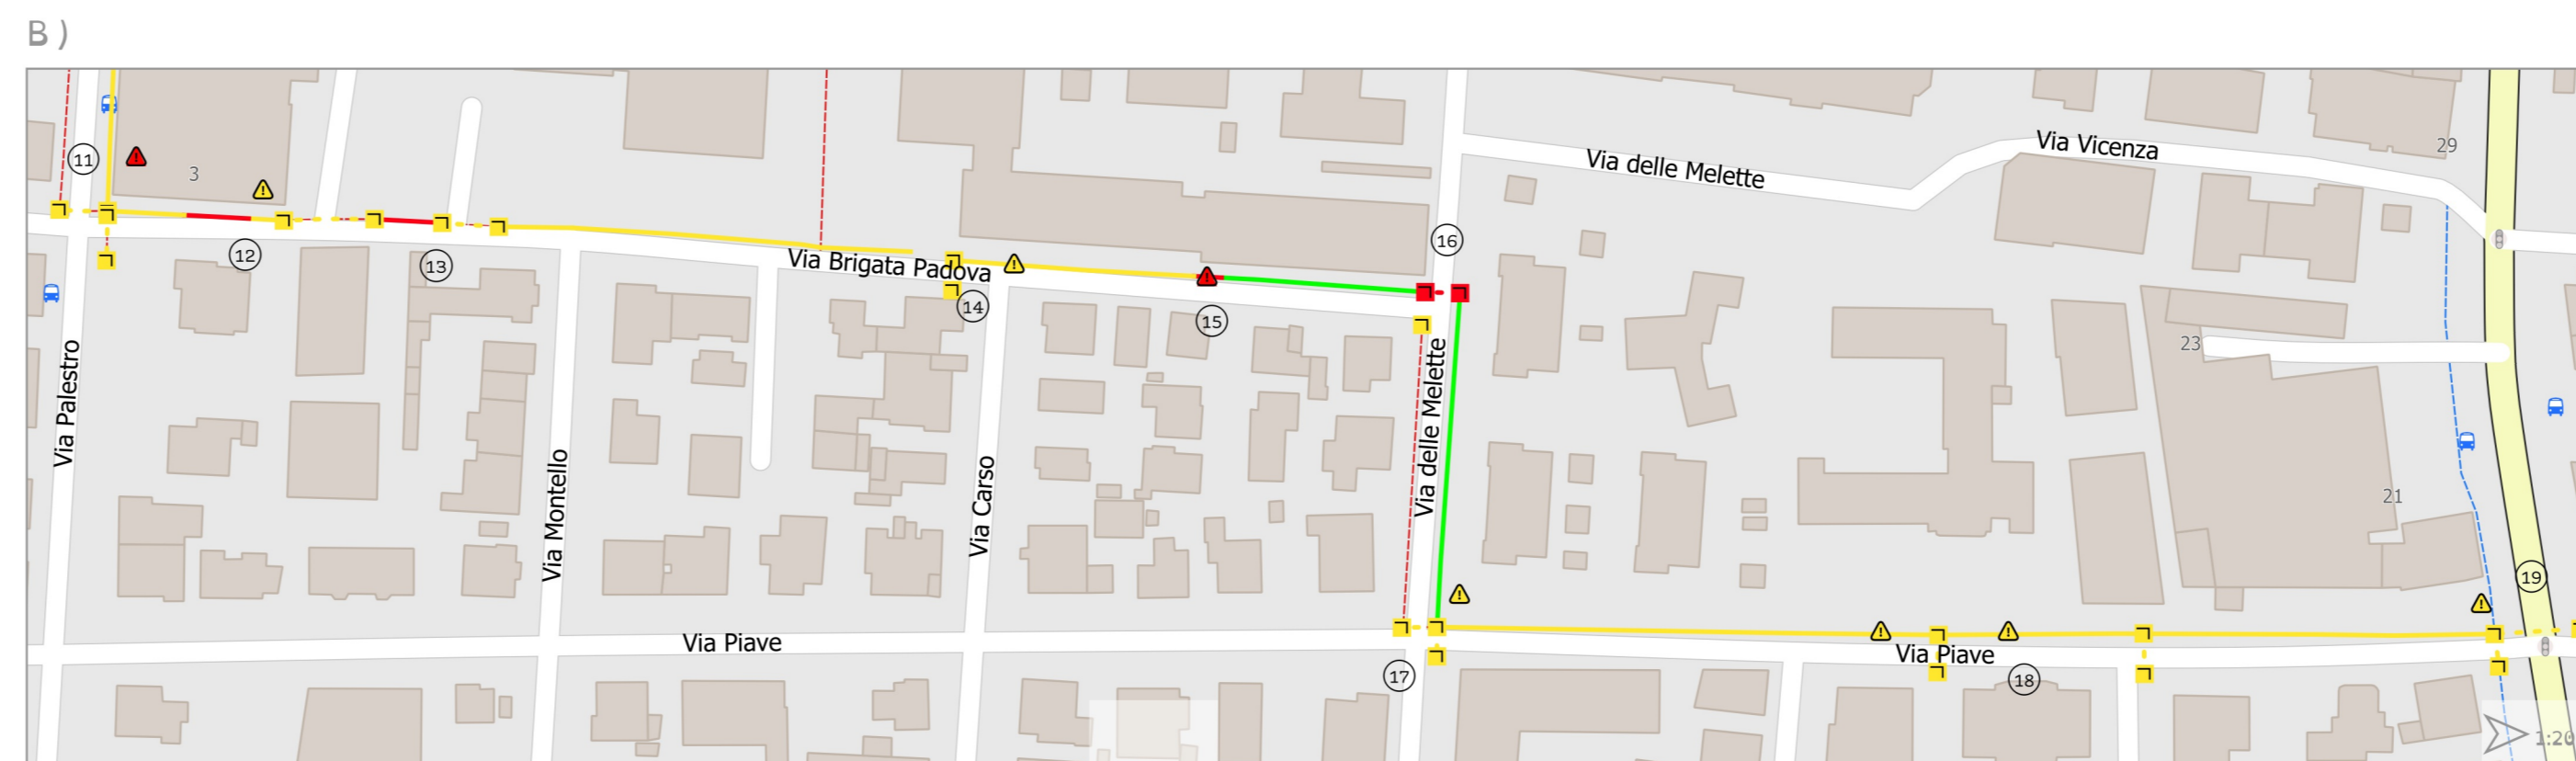
N. rif.	Criticità
1	Raccordo marciapiede-carreggiata con dislivello 1 cm senza pavimentazione tattile, inclinato. Segue tratto di pavimentazione con superficie irregolare. In tutta la via tratti di pavimentazione rialzati causa alberi.
2	Raccordo marciapiede-carreggiata con scalino di 2,5 cm su entrambi i lati, senza pavimentazione tattile. Tratto di pavimentazione da rifare, ostacolo albero che lascia uno spazio di 40 cm (causa inclinazione pavimentazione)
3	Raccordi marciapiede-carreggiata con dislivelli di 1 e 2,5 cm. Segnaletica orizzontale carente sull'attraversamento lato Via Monte Santo.
4	Restrizione del marciapiede a causa delle radici dell'albero, inclinazione trasversale 18%
5	Raccordo marciapiede-carreggiata nord-sud con dislivello di 4 cm. Raccordo ovest-est con scalino di 1 e 2 cm, senza pavimentazione tattile.
6	Raccordi carreggiata-marciapiede con dislivelli tra 1 e 2 cm senza pavimentazione tattile.

7	Presenza di ostacoli (alberi) che hanno rialzato la pavimentazione (inclinazione trasversale 8/10%). Breve tratto (2 m) di pavimentazione molto sconnessa
8	Raccordi marciapiede-carreggiata tra 1 e 3 cm.
9	Raccordo marciapiede-carreggiata con dislivelli di 1 e 2 cm, senza pavimentazione tattile. Ostacolo (albero) che restringe il passaggio e provoca dissesto pavimentazione (pendenza trasversale 8%)
10	Raccordo marciapiede-carreggiata con dislivello di 3 cm senza pavimentazione tattile.
11	Presenza di ostacoli (alberi) che hanno rialzato la pavimentazione (inclinazione trasversale 10/15%). Raccordi con dislivelli 1-2 cm senza pavimentazione tattile.
12	Tratto di circa 15 metri di pavimentazione molto dissestata. Pali su marciapiede pericolosi per ciechi. Mancanza segnaletica attraversamento.
13	Breve tratto di pavimentazione dissestata. Mancanza di pavimentazione tattile e di segnaletica orizzontale dell'attraversamento. Marciapiede con superficie leggermente dissestata fino al punto 14; pendenza trasversale del 7%

14	Tratto di marciapiede con pavimentazione irregolare; palo pericoloso per ciechi. Mancanza di attraversamenti di Via Brigata Padova su tutta la lunghezza della via.
15	Breve tratto di marciapiede di larghezza 80 cm. Breve tratto di circa 3 metri da sistemare.
16	Raccordo marciapiede-carreggiata sud-nord rialzato, a sud con dislivello di 10 cm, a nord di 3 cm, senza pavimentazione tattile. Segnaletica orizzontale da rifare. Mancanza di attraversamento di Via Brigata Padova.
17	Palo illuminazione pubblica in mezzo al marciapiede. Attraversamento rialzato senza pavimentazione tattile. Su tutta la lunghezza di Via Piave, pista ciclo-pedonale promiscua. Lungo il percorso vari alberi rendono la pavimentazione irregolare.
18	Attraversamento senza pavimentazione tattile. Pali in mezzo al marciapiede difficilmente intercettabili con bastone da non vedenti. Sul secondo attraversamento, raccordo con dislivello di 2 cm e presenza di fioriere e dissuasore in cemento.

19	Incrocio pericoloso per ciechi in quanto privo di raccordi e di guide naturali. Palo del semaforo e archetto in mezzo ai passaggi pedonali. Incrocio semaforizzato: un lato provvisto di segnalazione acustica, gli altri lati non provvisti.
