Consulta 6b.2 - Sacro Cuore

PIANO DI ELIMINAZIONE DELLE BARRIERE ARCHITETTONICHE

PADOVA + ACCESSIBILE

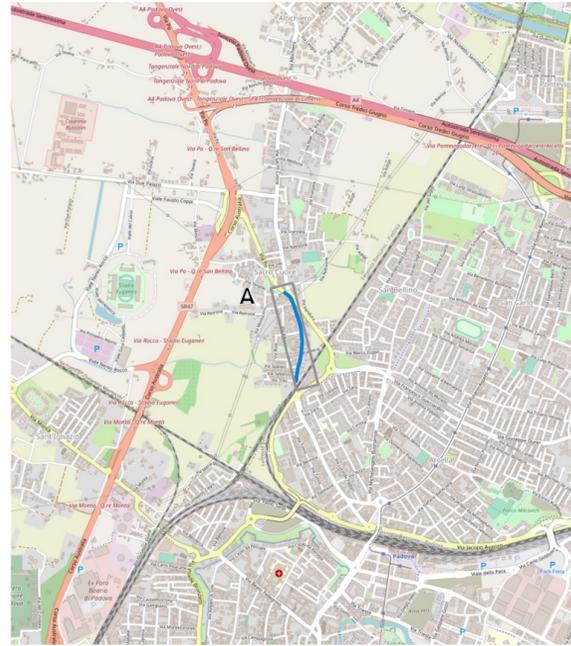
N. rif.	Criticità
1	Raccordi marciapiede-carreggiata senza pavimentazione tattile. Tratto marciapiede a sud ciclopedonale promiscuo.
2	Raccordi carreggiata-marciapiede senza pavimentazione tattile. A est raccordo con pendenza pari al 35%, lunghezza 25 cm. Dissuasori per bici su entrambi i lati dell'attraversamento. Lungo via Pirano non c'è marciapiede.
3	Breve tratto di pavimentazione dissestata (circa 5 metri lineari).
4	Pavimentazione con superficie e pendenze irregolari a causa delle radici, con pendenza trasversale variabile 4/7%. Segnalazione di pericolo dovuta ai cordoli metallici delle aiuole. Paleria su marciapiede difficilmente intercettabile con bastone per non vedenti. Attraversamento con raccordi da rifare (in particolare su cordolo pista ciclabile)
5	Attraversamento pedonale privo di segnaletica orizzontale e di segnalazioni tattili. Palo segnaletica difficilmente intercettabile per non vedenti. Viene segnalata pericolosità dell'incrocio.

6	Attraversamento senza pavimentazione tattile. Tratto di pavimentazione molto dissestata.
7	Raccordi tra marciapiede e carreggiata di 3 e 4 cm, senza pavimentazione tattile. Viene segnalata pericolosità dell'incrocio.
8	Interruzione del marciapiede. Mancanza di segnaletica orizzontale attraversamenti. Rampa sottopasso con pendenza longitudinale 13/14% e privo di spazi di sosta in piano.
