Consulta 5a.2 - Mandria

PIANO DI ELIMINAZIONE DELLE BARRIERE ARCHITETTONICHE

PADOVA + ACCESSIBILE

5a stato di progetto 2

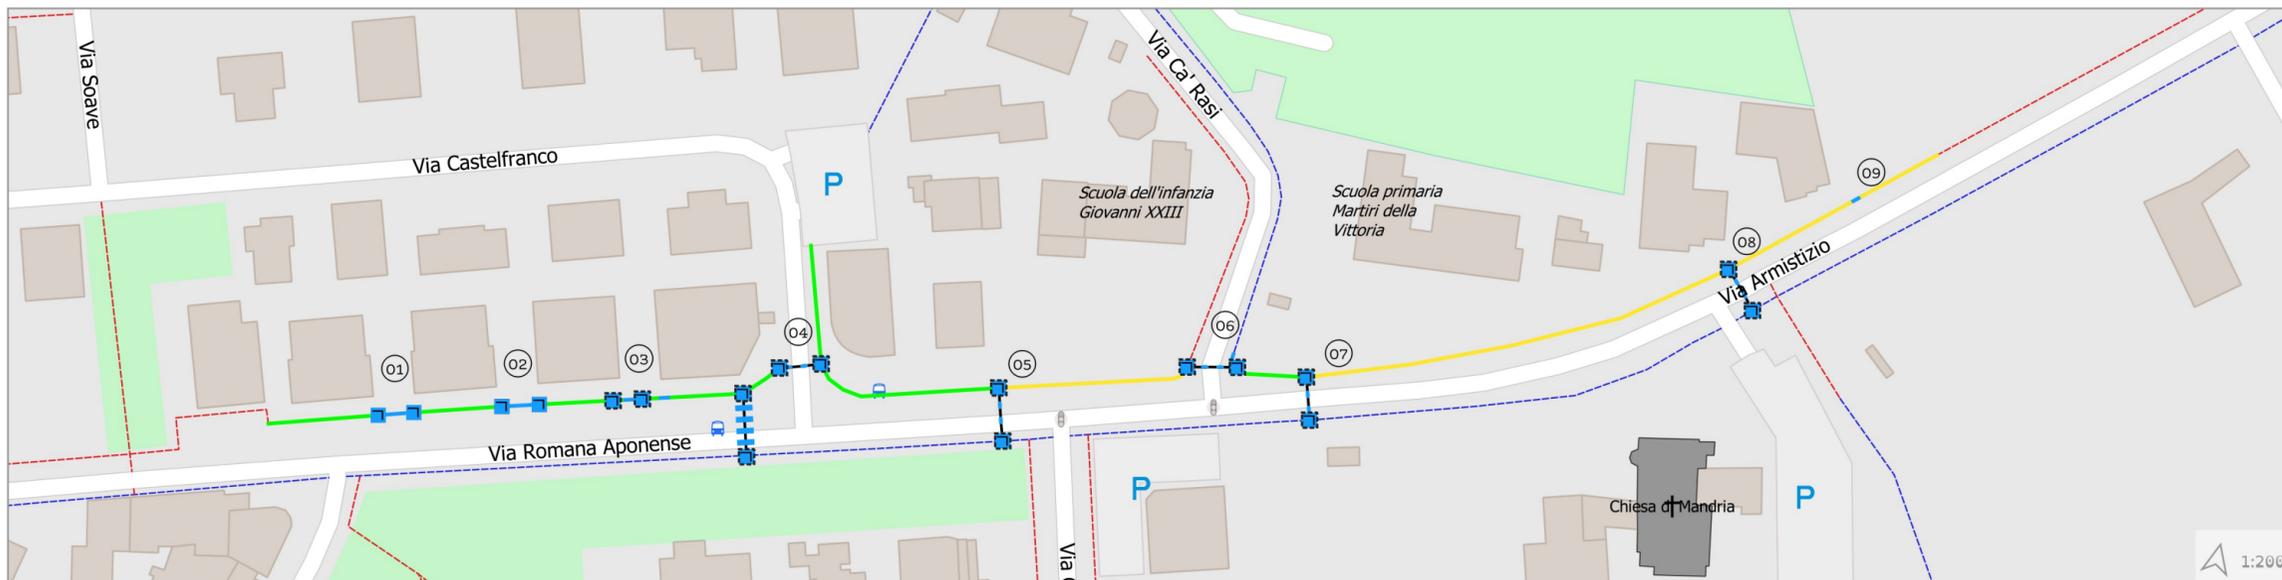
A)

N. rif.	Criticità	Proposta di intervento	Descrizione intervento
1	Raccordi tra marciapiede e passo carraio > 1 cm	Sistemazione raccordi	Sistemazione raccordo mediante asfaltatura
2	Raccordi tra marciapiede e passo carraio > 2,5 cm (6 e 7 cm).	Sistemazione raccordi	Sistemazione raccordo mediante asfaltatura
3	Raccordi tra marciapiede e passo carraio > 2,5 cm (4 e 9 cm); mancanza di pavimentazione tattile. Fioriera privata che restringe il marciapiede a 80 cm. Fermata non adeguatamente segnalata.	Sistemazione raccordi, adeguamento fermata	Sistemazione raccordo mediante asfaltatura. Inserimento di pavimentazione tattile contrastata cromaticamente dove manca la guida naturale e di segnalazione della fermata. Integrazione pannello informativo fermata con Braille. Spostamento fioriera. (Verificare limite tra proprietà privata e suolo pubblico - interventi da concordare con privati. In alternativa: utilizzare marciapiede su lato opposto e intensificare gli attraversamenti pedonali).

4	Raccordo tra marciapiede e scarreggiata lato est 2,5 cm, senza pavimentazione tattile; raccordo lato ovest a raso senza pavimentazione tattile. Fermata non adeguatamente segnalata. Palo su marciapiede.	Sistemazione incrocio e adeguamento fermata.	Sistemazione raccordi mediante asfaltatura, inserimento di pavimentazione tattile (codice pericolo valicabile e tratti di codice direzione rettilinea per individuare la posizione dell'attraversamento). Colorazione paleria della segnaletica per realizzare contrasto cromatico rispetto alla pavimentazione. Adeguamento fermata mediante integrazione pannello informativo braille e pavimentazione tattile contrastata cromaticamente. Proposta di nuovo attraversamento pedonale su Via Romana Aponense per raggiungere la fermata sul lato opposto, compresi scivoli di raccordo, segnaletica e illuminazione.
5	Raccordo tra marciapiede e carreggiata lato nord realizzato con rampa carrabile di pendenza 30%, senza pavimentazione tattile; lato sud raccordo 1 cm senza pavimentazione tattile. Pavimentazione marciapiede lato nord intermedia con inclinazione trasversale 4%. Incrocio semaforizzato.	Sistemazione e rifacimento raccordi	Rifacimento scivolo marciapiede con pendenza 15%. Verificare funzionamento segnalatore acustico dell'impianto semaforico. Rifacimento breve tratto di pavimentazione marciapiede in asfalto. Inserimento segnalazioni tattili per attraversamento e impianto semaforico.

6	Raccordo tra marciapiede e carreggiata in entrambi i lati 1 cm, senza pavimentazione tattile. All'imbocco della pista ciclo-pedonale pavimentazione dissestata. Incrocio semaforizzato.	Sistemazione incrocio e pista promiscua.	Inserimento di pavimentazione tattile, codice pericolo valicabile e tratto di direzione rettilinea per indicare la direzione dell'attraversamento e del semaforo. Rifacimento di circa 4 mq di pavimentazione in asfalto. Applicazione segnalatore acustico all'impianto semaforico.
7	Raccordo tra marciapiede e sede stradale su entrambi i lati a raso senza pavimentazione tattile. Pavimentazione marciapiede lato nord intermedia con inclinazione trasversale 7%.	Inserimento pavimentazione tattile	Inserimento di pavimentazione tattile, codice pericolo valicabile e tratto di direzione rettilinea per individuare la posizione dell'attraversamento e del semaforo. Si propone di non intervenire in questa fase sulla pendenza trasversale del marciapiede ma si raccomanda, in sede di eventuali interventi sul marciapiede, di ridurre la pendenza trasversale al fine di garantire una più agevole percorribilità con ausili per la deambulazione e sedie a ruote.

8	Raccordo tra marciapiede e carreggiata nord a raso senza pavimentazione tattile. A sud, gradino 2,5 cm senza pavimentazione tattile. Marciapiede lato nord fronte farmacia utilizzato come parcheggio. Attraversamento semaforizzato.	Inserimento pavimentazione tattile, illuminazione e segnaletica verticale su attraversamento ed evidenziazione del marciapiede mediante differenziazione cromatica	Inserimento pavimentazione tattile di segnalazione dell'attraversamento, verifica di funzionamento segnalatori acustici impianto semaforico, integrazione illuminazione pubblica su attraversamento. Colorazione della fascia di marciapiede destinata al passaggio dei pedoni mediante pittura contrastata cromaticamente. Inserimento pavimentazione tattile dove manca guida naturale (tratto di marciapiede fronte farmacia).
9	Ostacolo (palo segnaletica farmacia) che restringe la pavimentazione a 75 cm, pendenza trasversale 13%	Rimozione palo farmacia e rifacimento tratto di marciapiede.	Spostamento palo segnaletico farmacia (intervento a cura del privato). Rifacimento tratto di marciapiede per portarlo in quota (+ 15 cm rispetto alla sede stradale) e con pendenza adeguata (1% verso la carreggiata), realizzazione di scivolo di raccordo con pendenza massima 15%.
