# Comune di Padova

## PROGETTO ESECUTIVO - STRALCIO 1

PADOVA CELESTE PARCO DELLE MURA E DELLE ACQUE  
RESTAURO DELL'ALA EST DEL CASTELLO  
CARRARESI (LLPP EDP 2021/053)

**RELAZIONE TECNICA  
INTERVENTI DI RESTAURO**

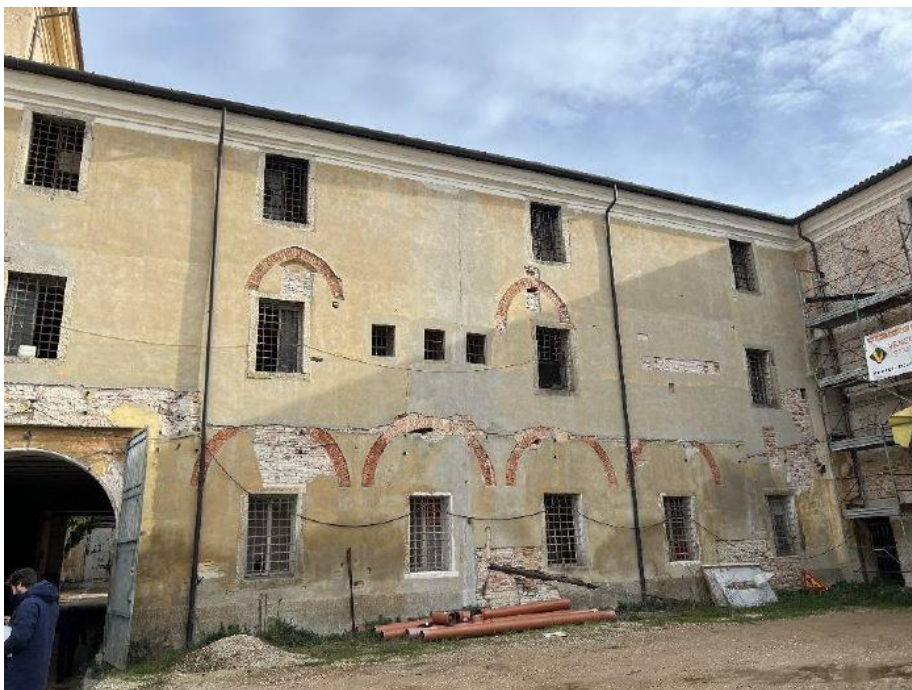
Figura 1 - Facciata Est.

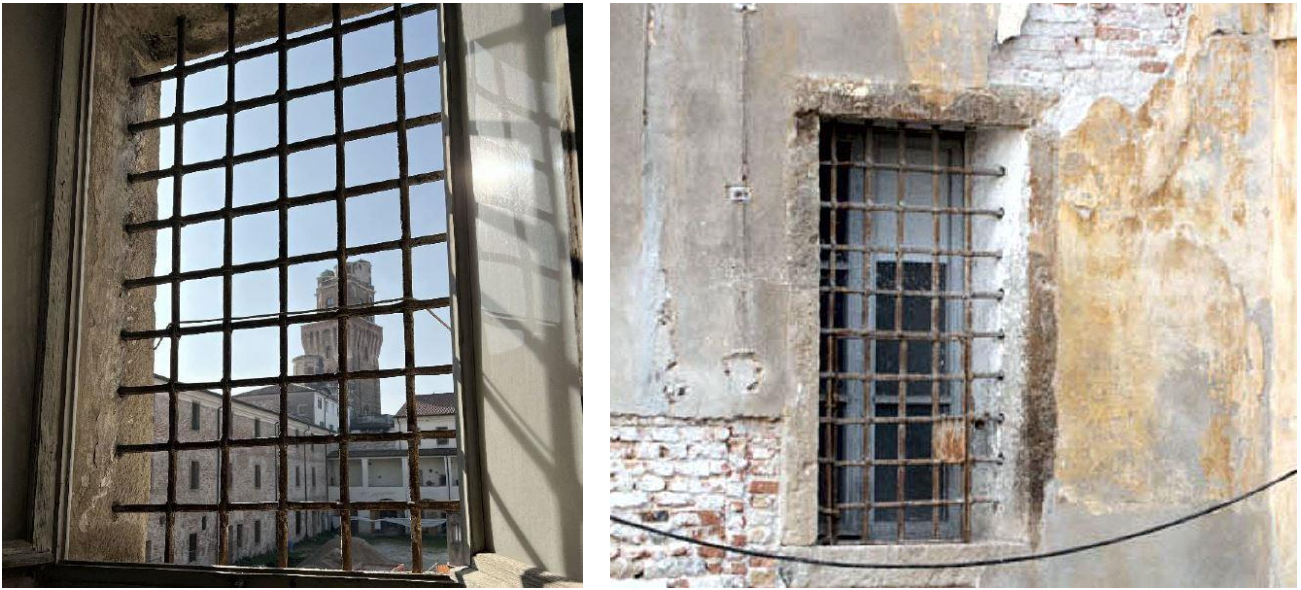
Le superfici lapidee dei contorni di fori finestra attualmente in facciata, sono lavorate in modo semplice, contornate e finite a sbazzatura nel lato esterno.

Figura 2 - Contorni interni ed esterni delle finestre.

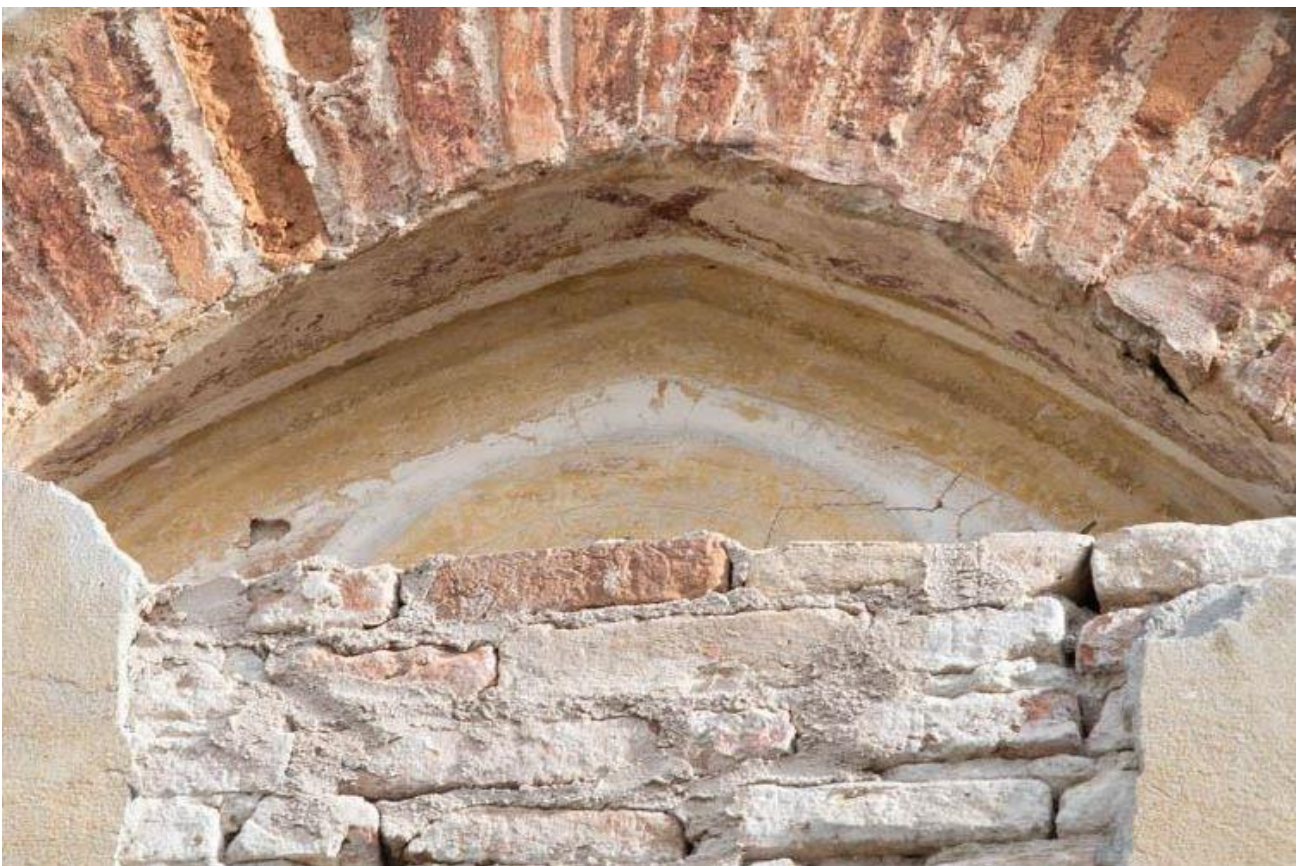
In facciata, sopra gli archi di quello che era un portico, nell'intradosso di un arco di scarico al primo piano, si intravede la pietra di quel che rimane di una bifora gotica, la cui superficie, nascosta dalla muratura che la ingloba, potrebbe contenere tracce di decorazione pigmentate.

Figura 3 - Elemento dell'arco gotico.

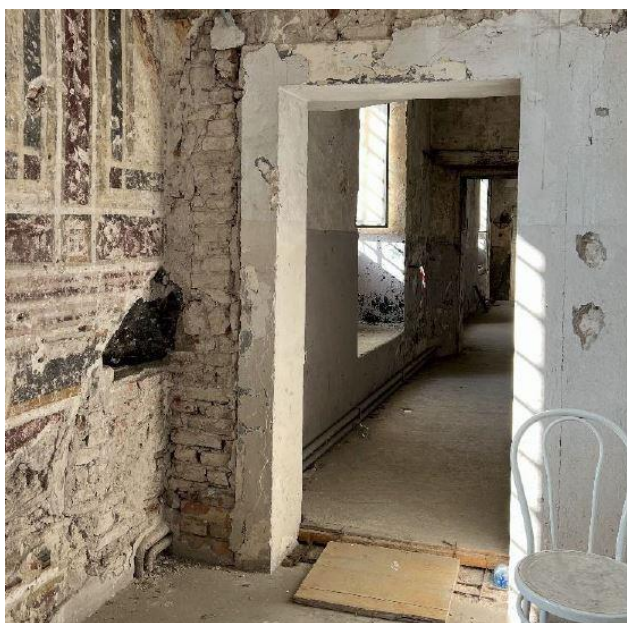
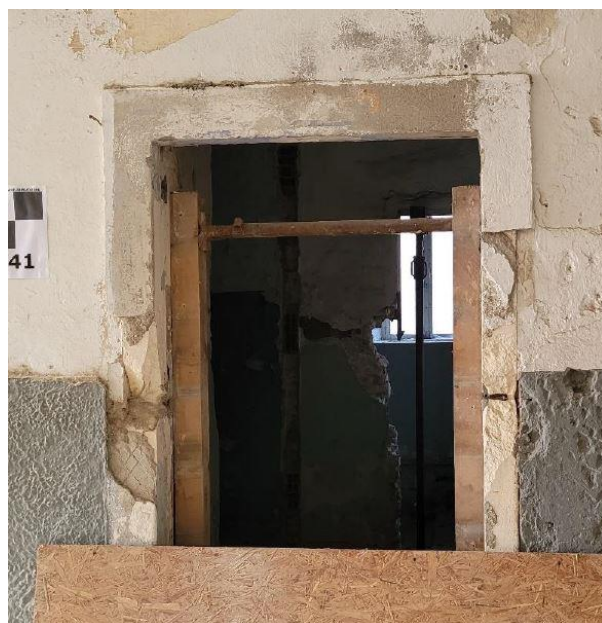
Figura 4 - Superfici in pietra da de scialbare.

- Lavaggio della superficie con una soluzione a base di tensioattivo anionico in acqua deionizzata e l'ausilio di spazzole con setole morbide in fibre naturali o sintetiche per la rimozione di sedimenti o dipinture mediamente coerenti.

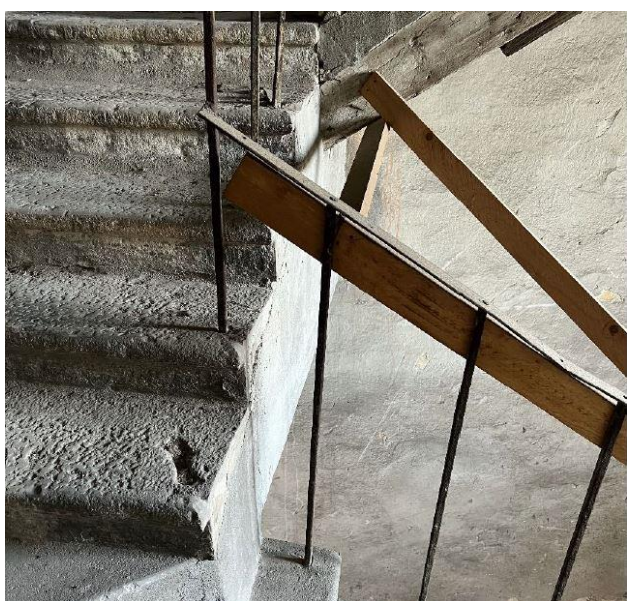
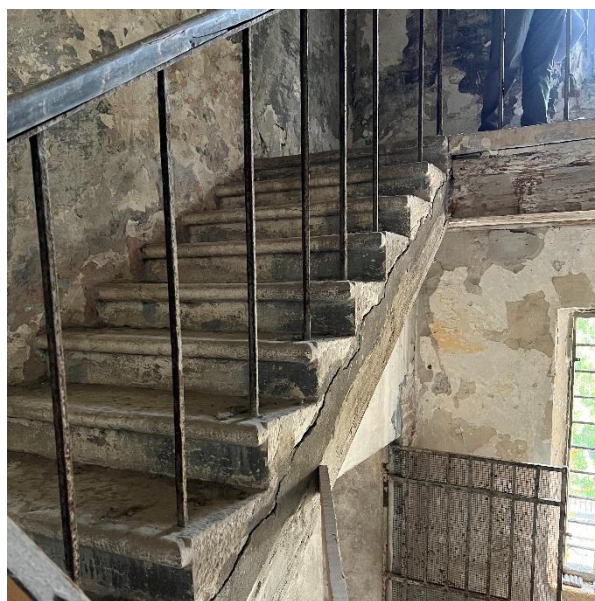
I gradini della scalinata, che porta ai piani superiori è rivestita da una fodera in lastra che parrebbe in pietra di Botticino. In questo caso sarebbe opportuno indagare se sotto, una volta rimossa la fodera, si possano trovare dei gradini, magari non originali ma di pietra in massello.

Figura 5 - Scala in pietra.

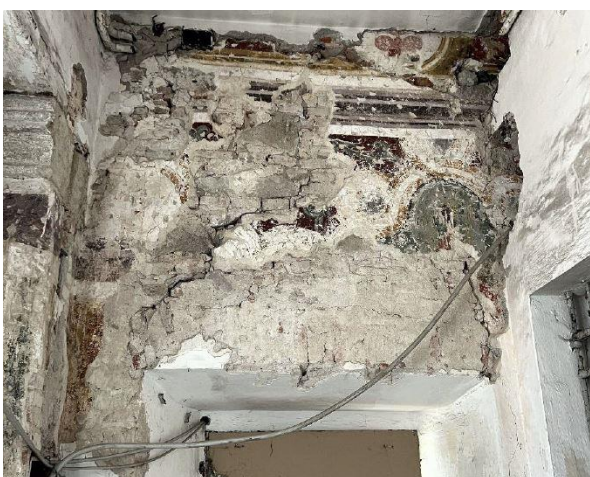
Figura 6 – Lacerti di intonaco decorati a fresco.

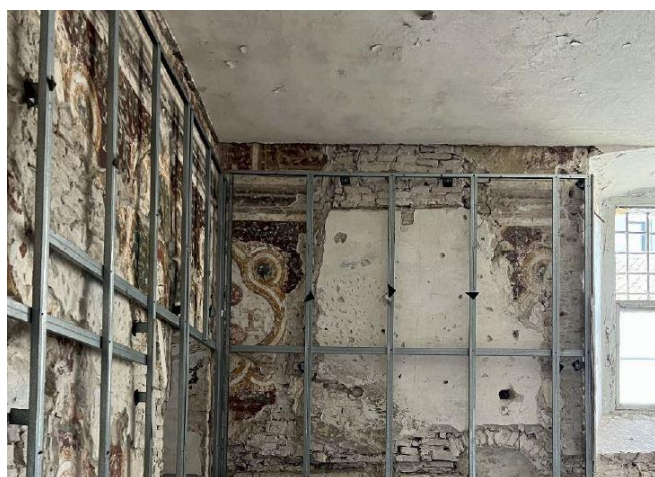
Figura 7 - Esempio di formazione nuovi solai.

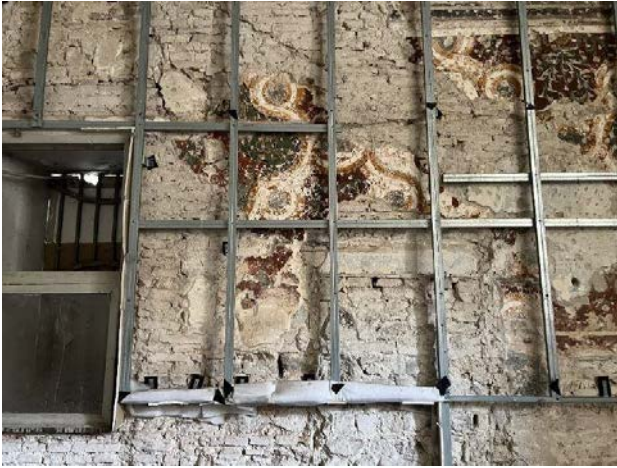
Figura 8 - Struttura metallica sopra i lacerti di affresco.

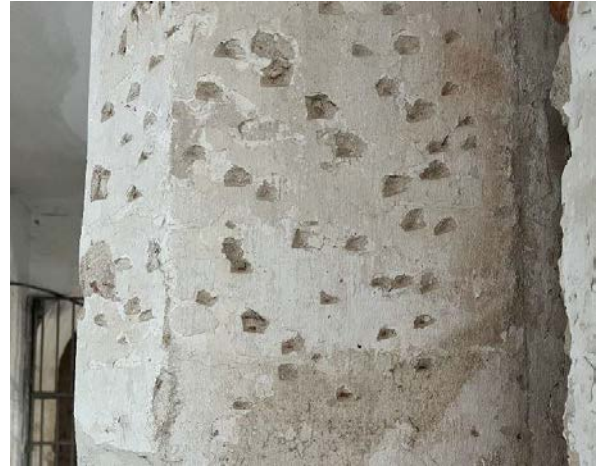
Figura 9 – Intonaco picchettato e con scialbatura.

- Rimozione di scialbi e degli intonachini stesi sopra allo strato pittorico per mezzo di bisturi, eventualmente nelle aree in cui gli strati siano più spessi e tenaci con limitati impacchi di cellulosa in acqua deionizzata.

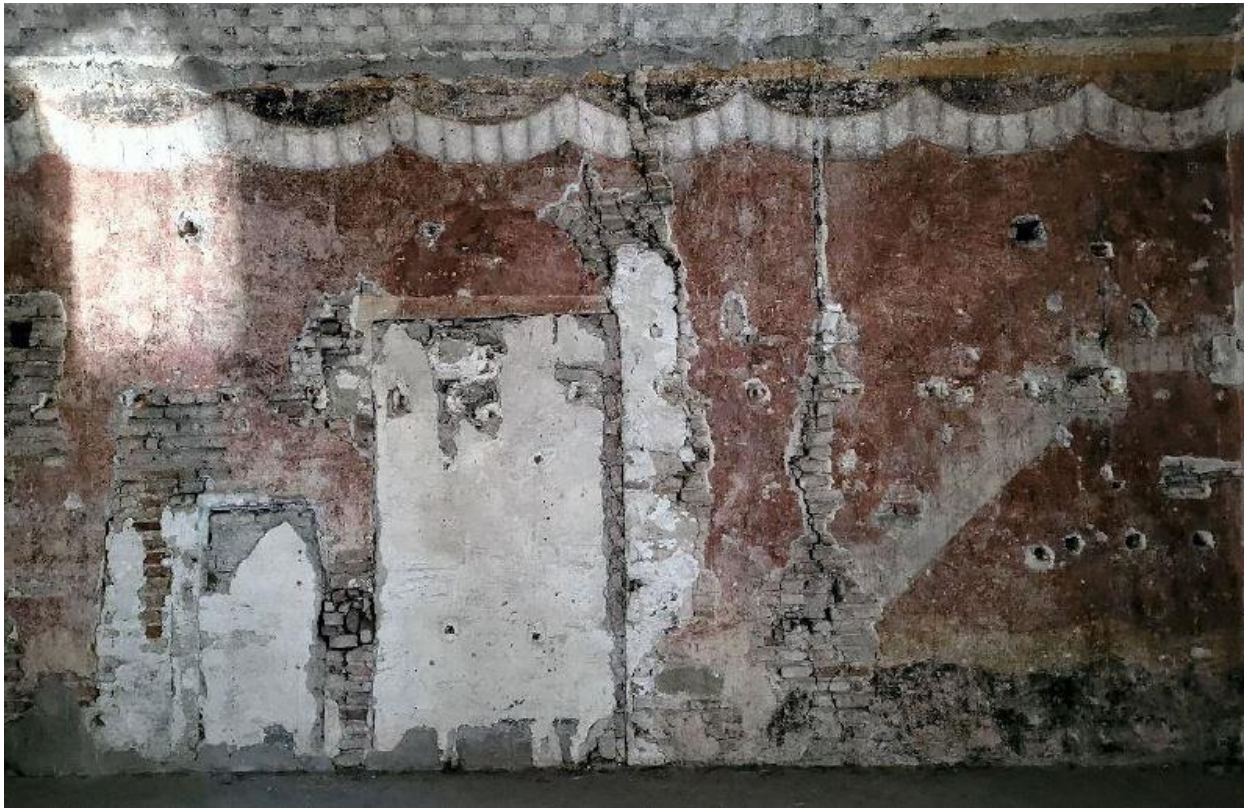
Figura 10 - Parete della Sala del Velario con roseto o Sala del Carro.

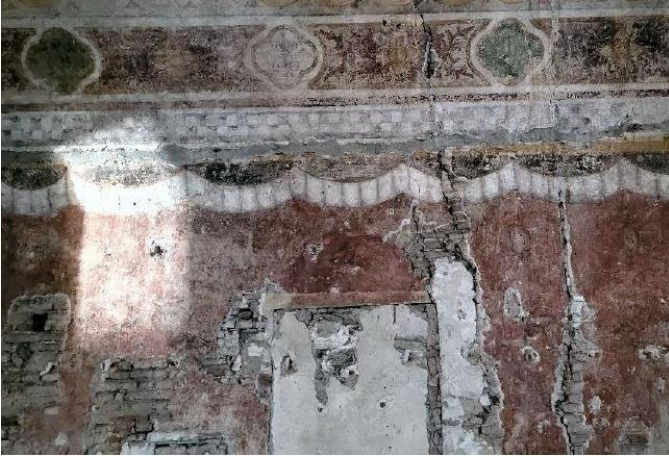
Figura 11 – Particolare della volta di raccordo tra parete e soffitto.

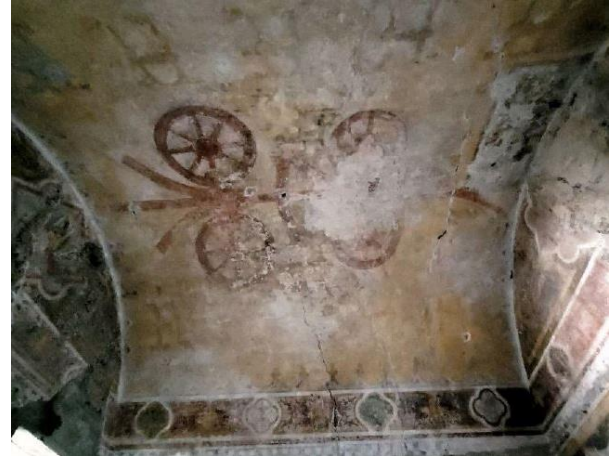
Figura 12 – Soffitto sala del Carro.

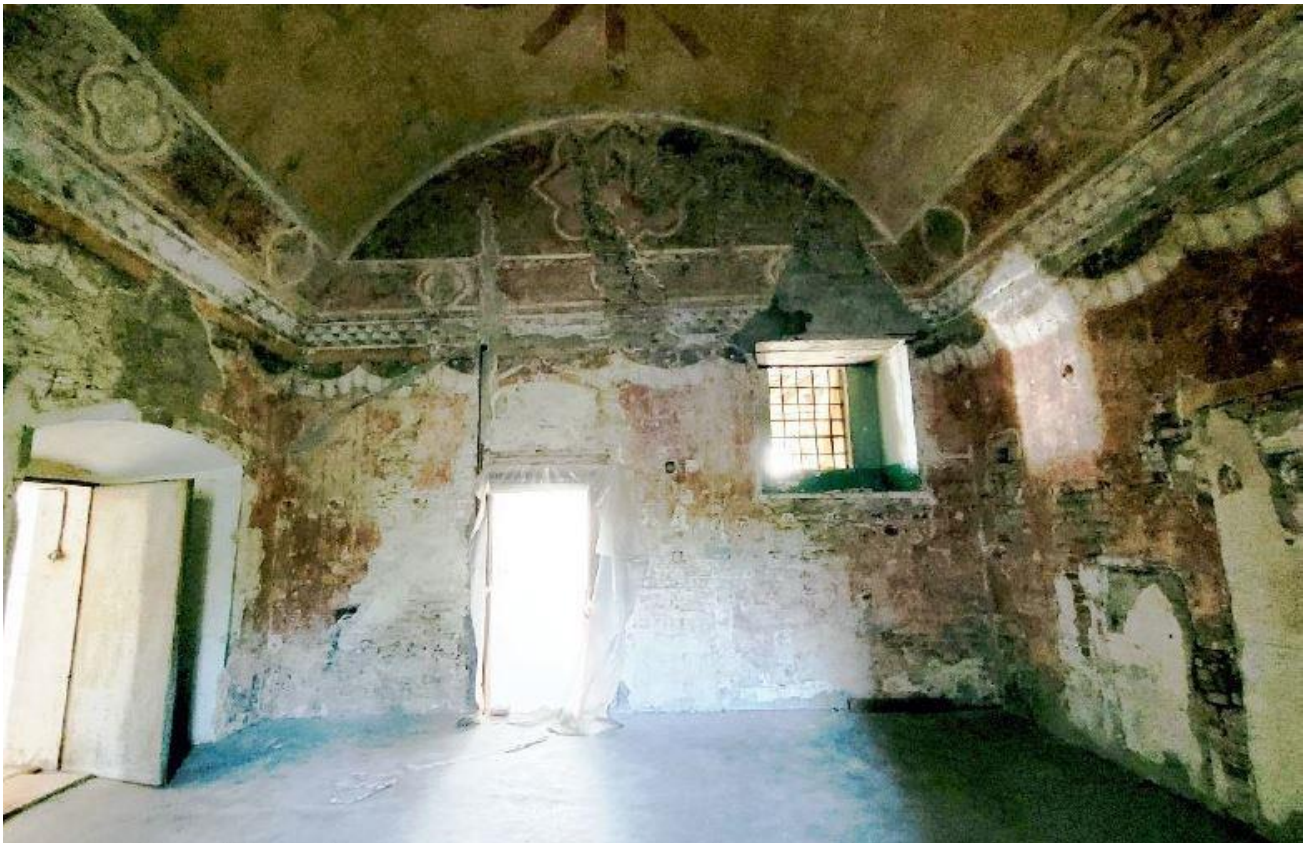
Figura 13 – Sala del Carro.

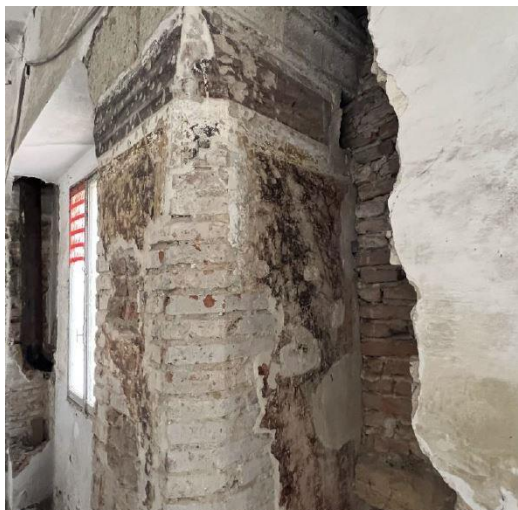
Figura 14 – Lacerti sui pilastri della loggia piano terra.

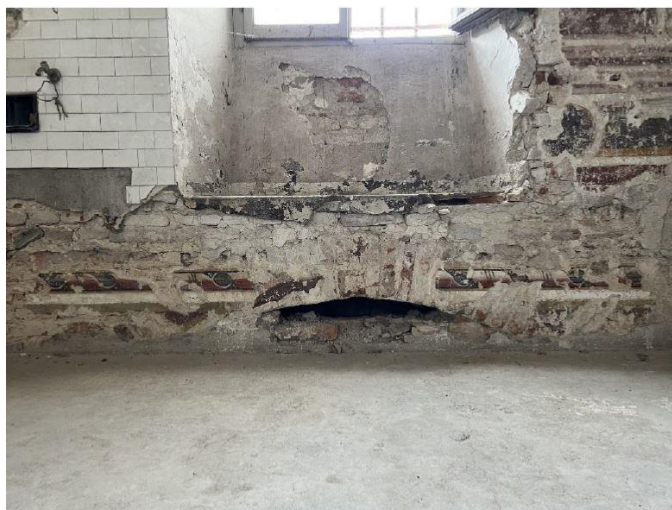
Figura 15 – Continuazione dell'intonaco decorato al piano primo nonostante l'inserimento di un nuovo solaio.

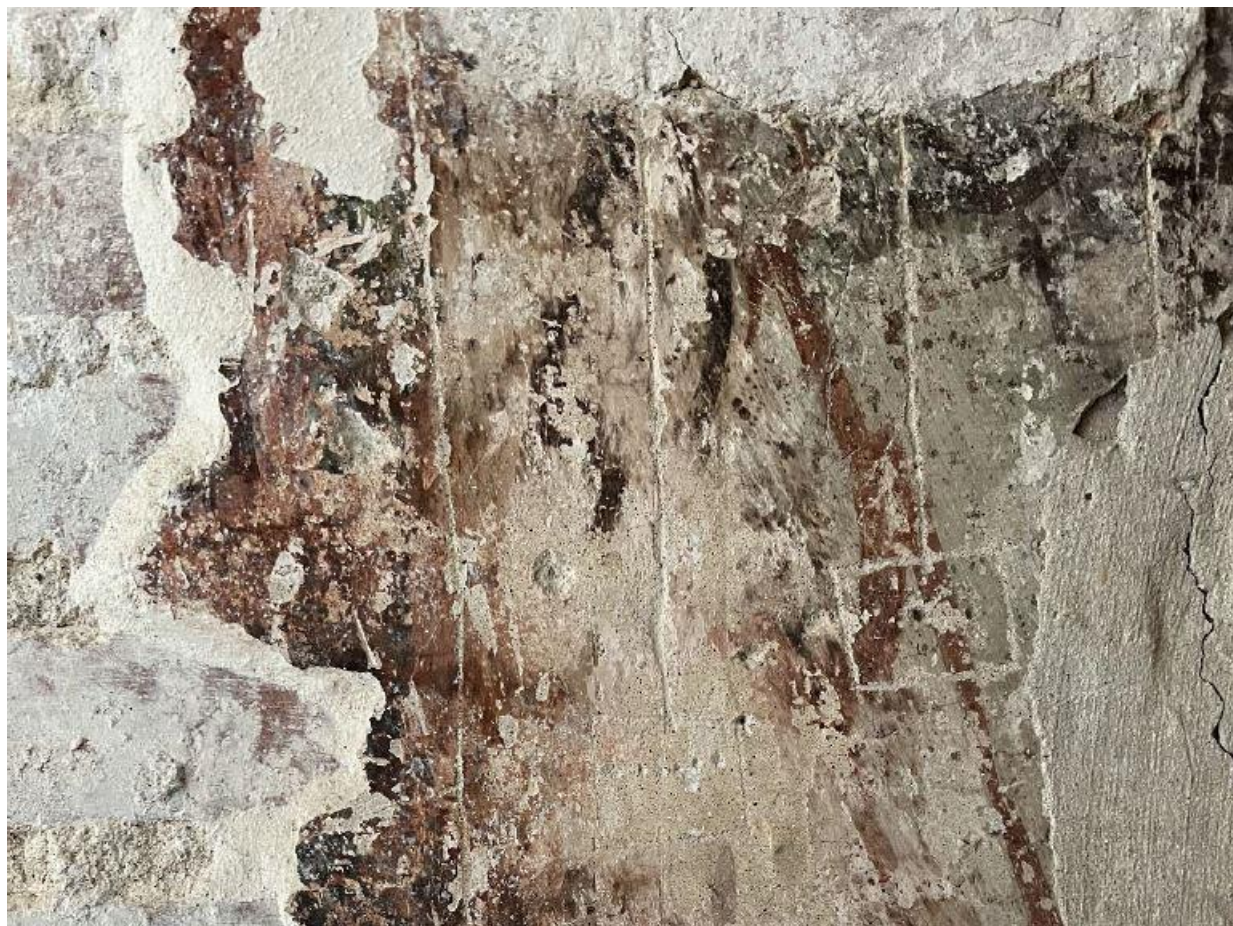
Figura 16 – Particolare di un lacerto su cui sono stati stuccati i bordi.

- Rimozione delle stucature incoerenti e delle aree su cui si è appurato che non ci sia al di sotto intonaco originario anche se non pimentato a fresco, manualmente per mezzo di mazzuolo e piccoli scalpelli e con l'ausilio di bisturi.

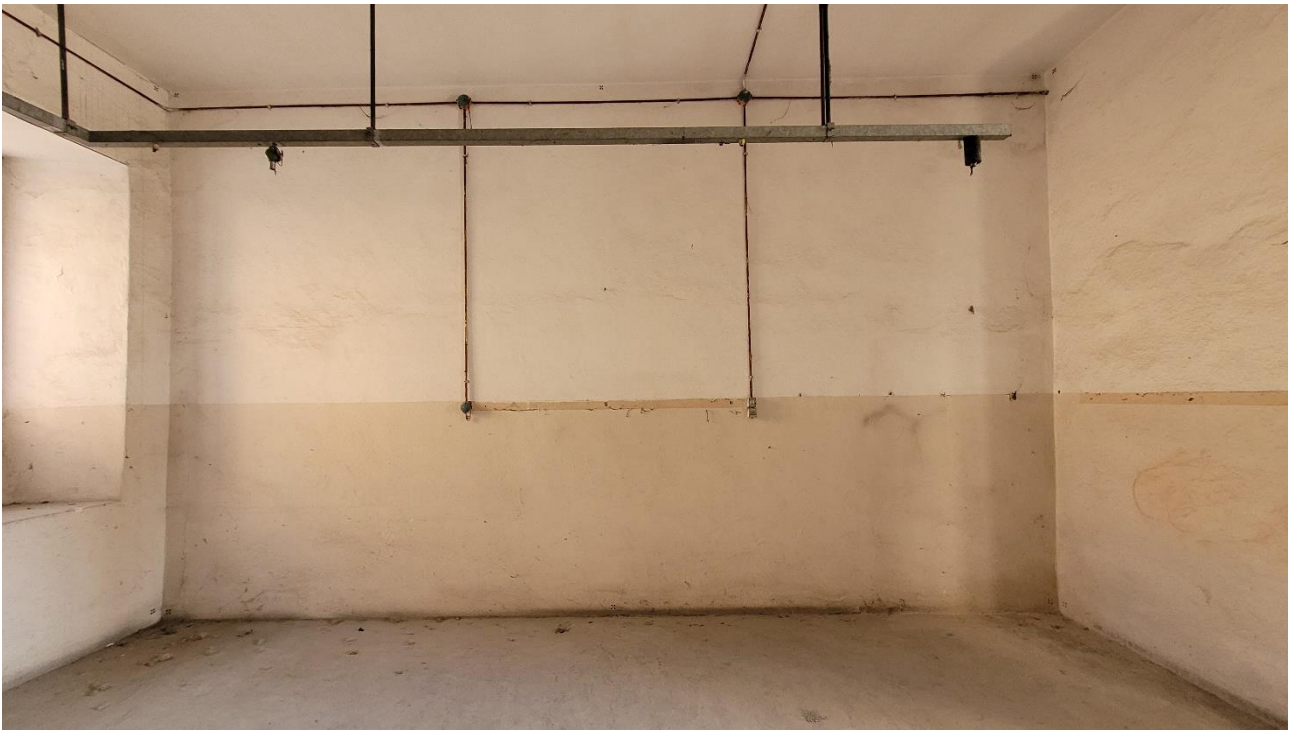
Figura 17 - Intonaci cementizi, stato di fatto

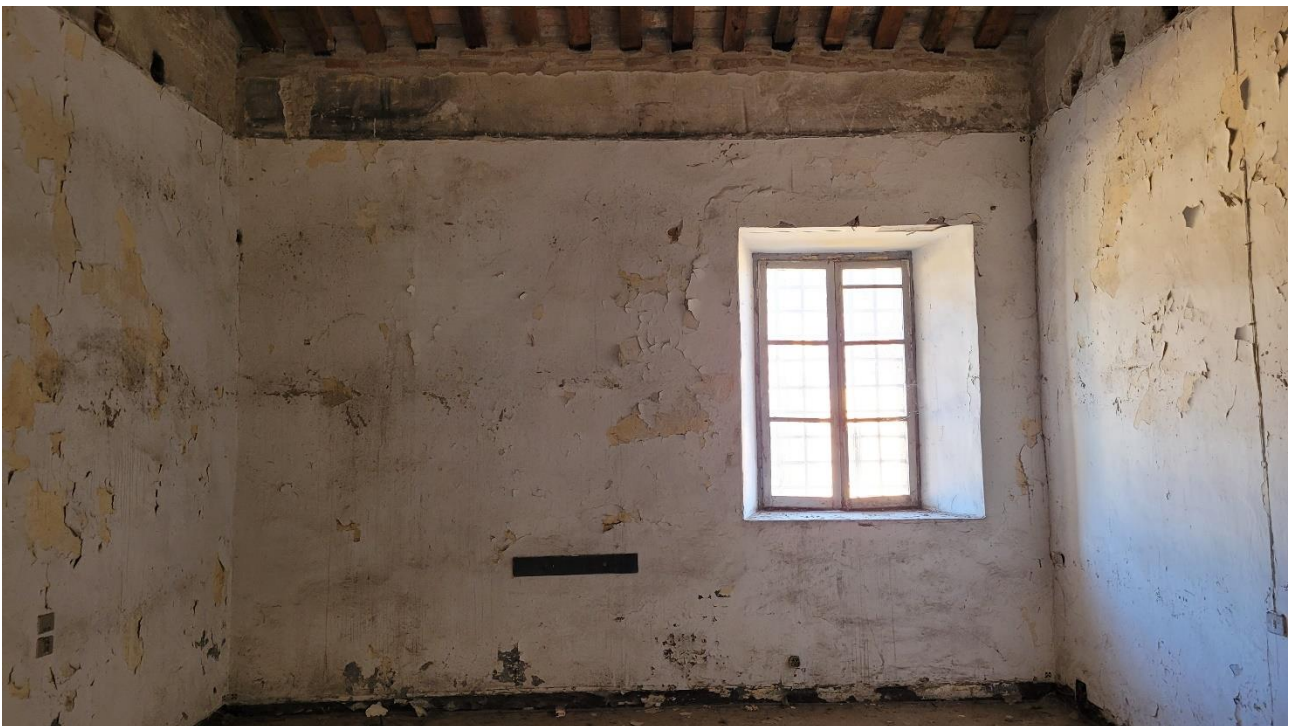
Figura 18 - Intonaci cementizi, stato di fatto

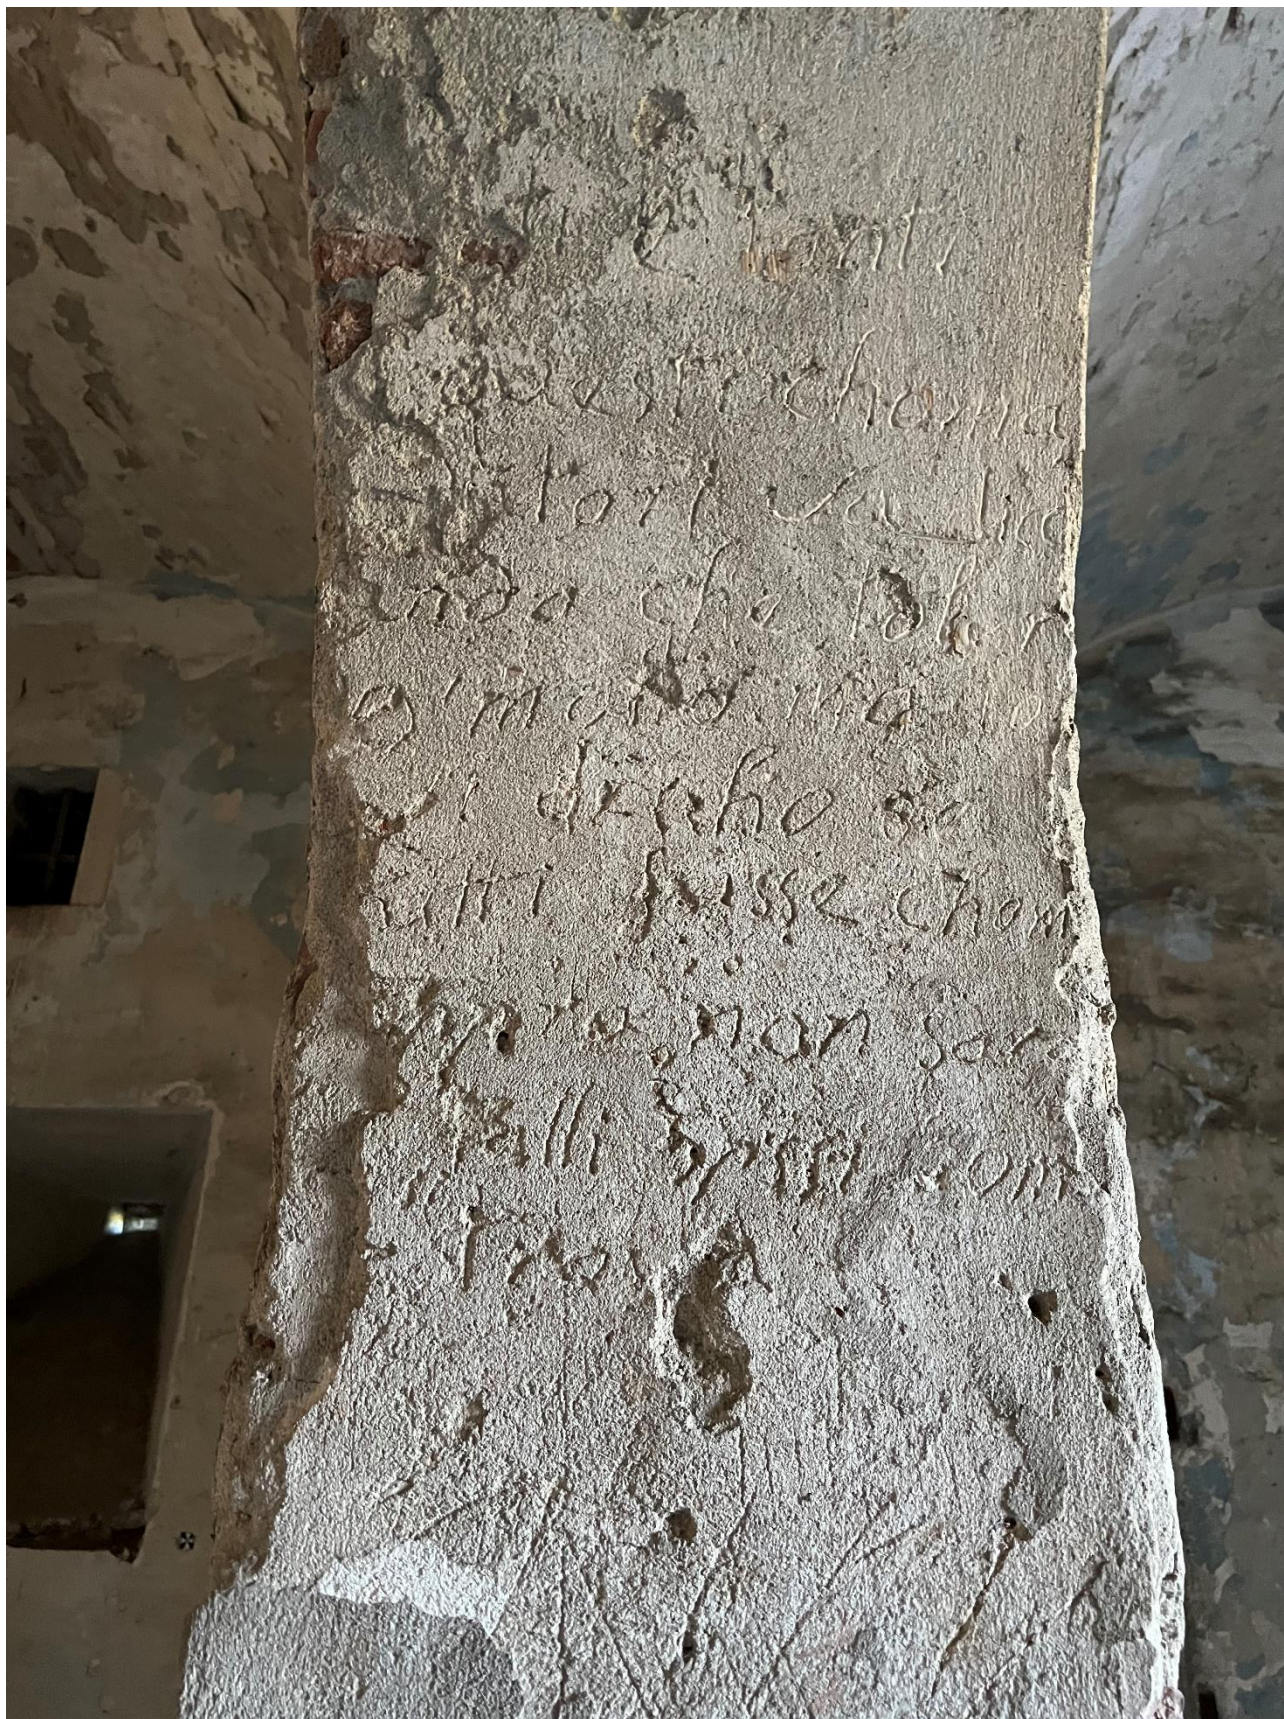
Figura 19 - Intonaci cementizi con presenza di graffiti
