COMUNE DI PADOVA
SETTORE OPERE INFRASTRUTTURALI, MANUTENZIONI E ARREDO URBANO
Servizio Manutenzione Verde

Oggetto: Abbattimento di 1 tiglio in via Galante (n inv 68).Circolare Ministero LL.PP. n. 8321 dell'11.08.66 ; Delibera del C.C. n. 2006/0042 del 05/06/06.

Oggetto: Abbattimento di 1 pianta di taglio presente in via Giolitti (n. inv. 6). Circolare Ministero LL.PP. n. 8321 dell'11.08.66; Delibera del C.C. n. 2006/0042 del 05/06/06.

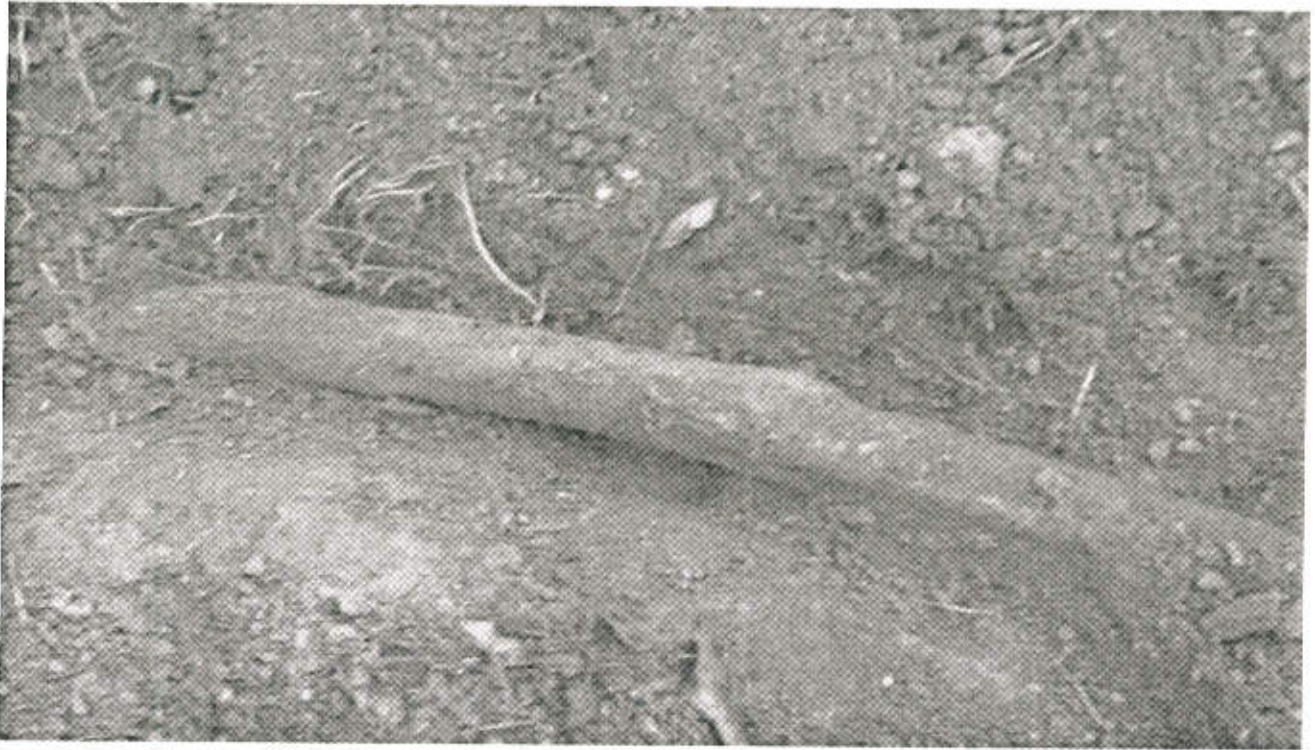
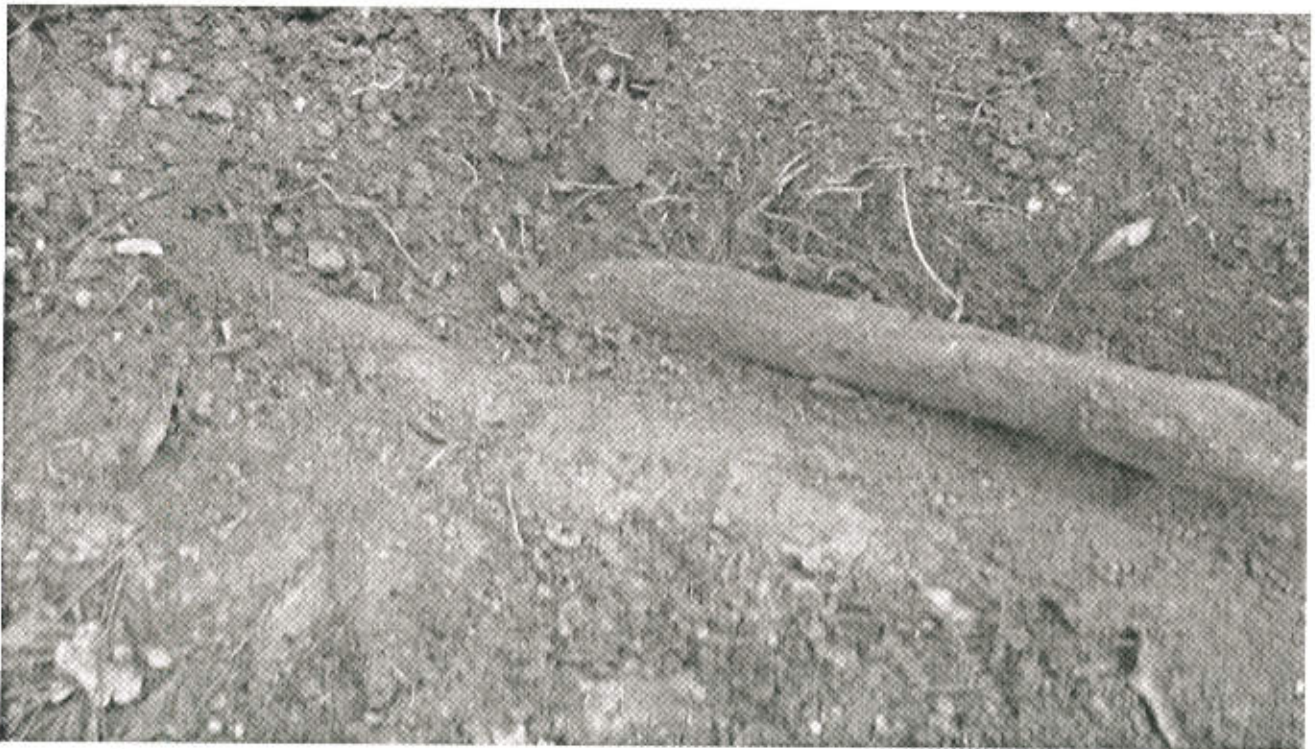
GALANTE n° INV 68

Su segnalazione e successivo sopralluogo si è riscontrata la presenza di un tiglio con le radici che si estendono in proprietà privata causando dissesti alla recinzione. Considerato che non è possibile eliminare i dissesti senza tagliare le radici e che il taglio comporterebbe una diminuzione della stabilità della pianta e/o la possibilità di accesso di patogeni agenti di carie, si procederà all'abbattimento. Al Servizio Forestale Regionale si trasmette ai sensi della Circolare del Ministero LL.PP. n. 8321 dell'11.08.66.

N. INV.	SPECIE	MOTIVAZIONE	SOSTITUZIONE	NOTE
68	tiglio	Dissesti in proprietà pubblica e privata	Da valutare	In prossimità di ill. pub.

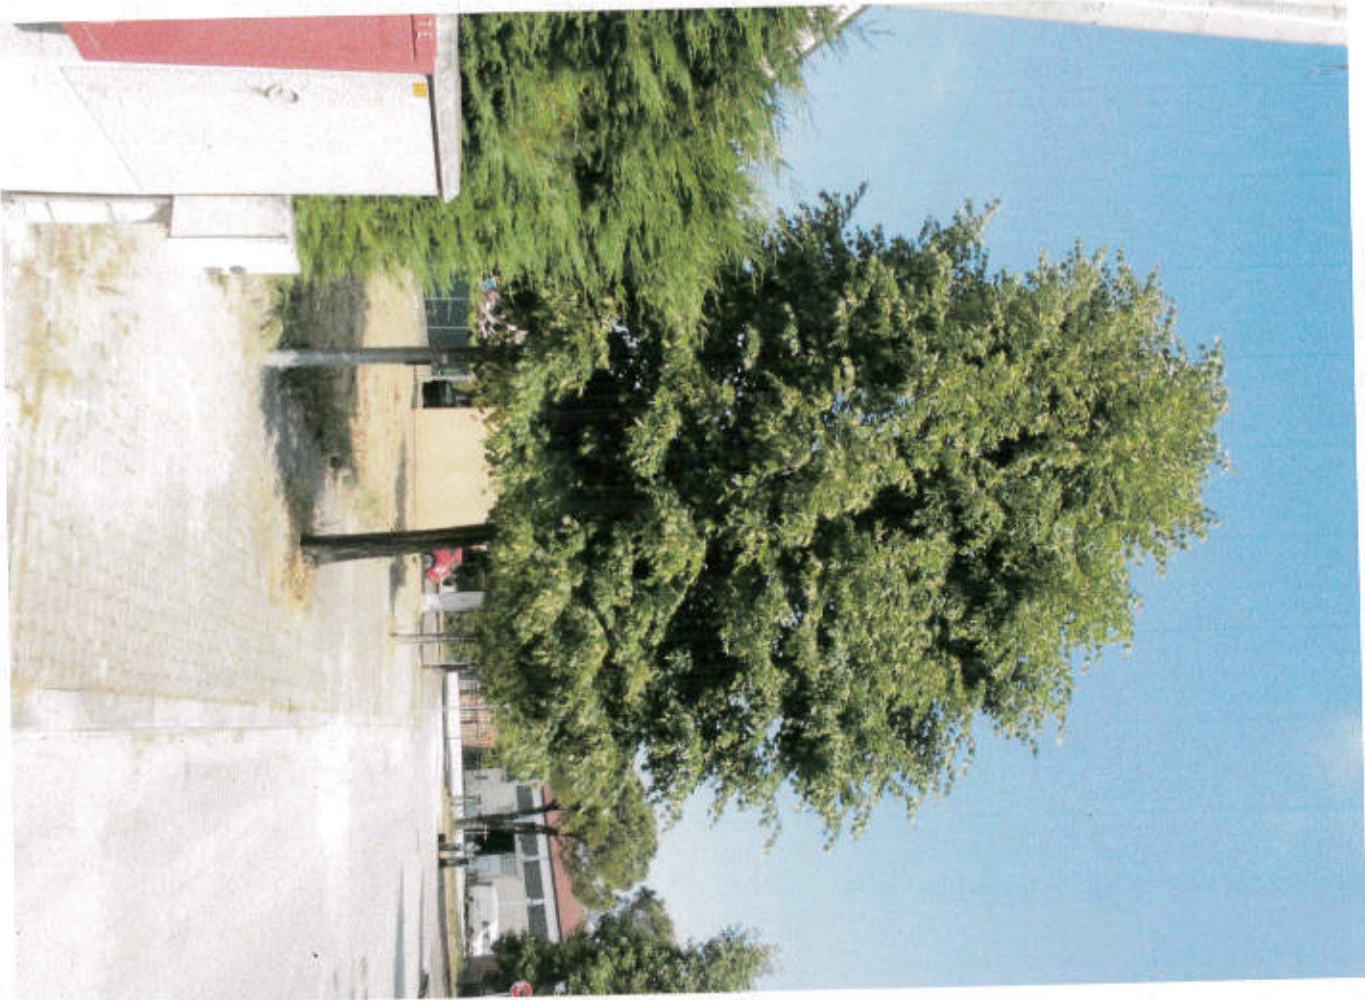
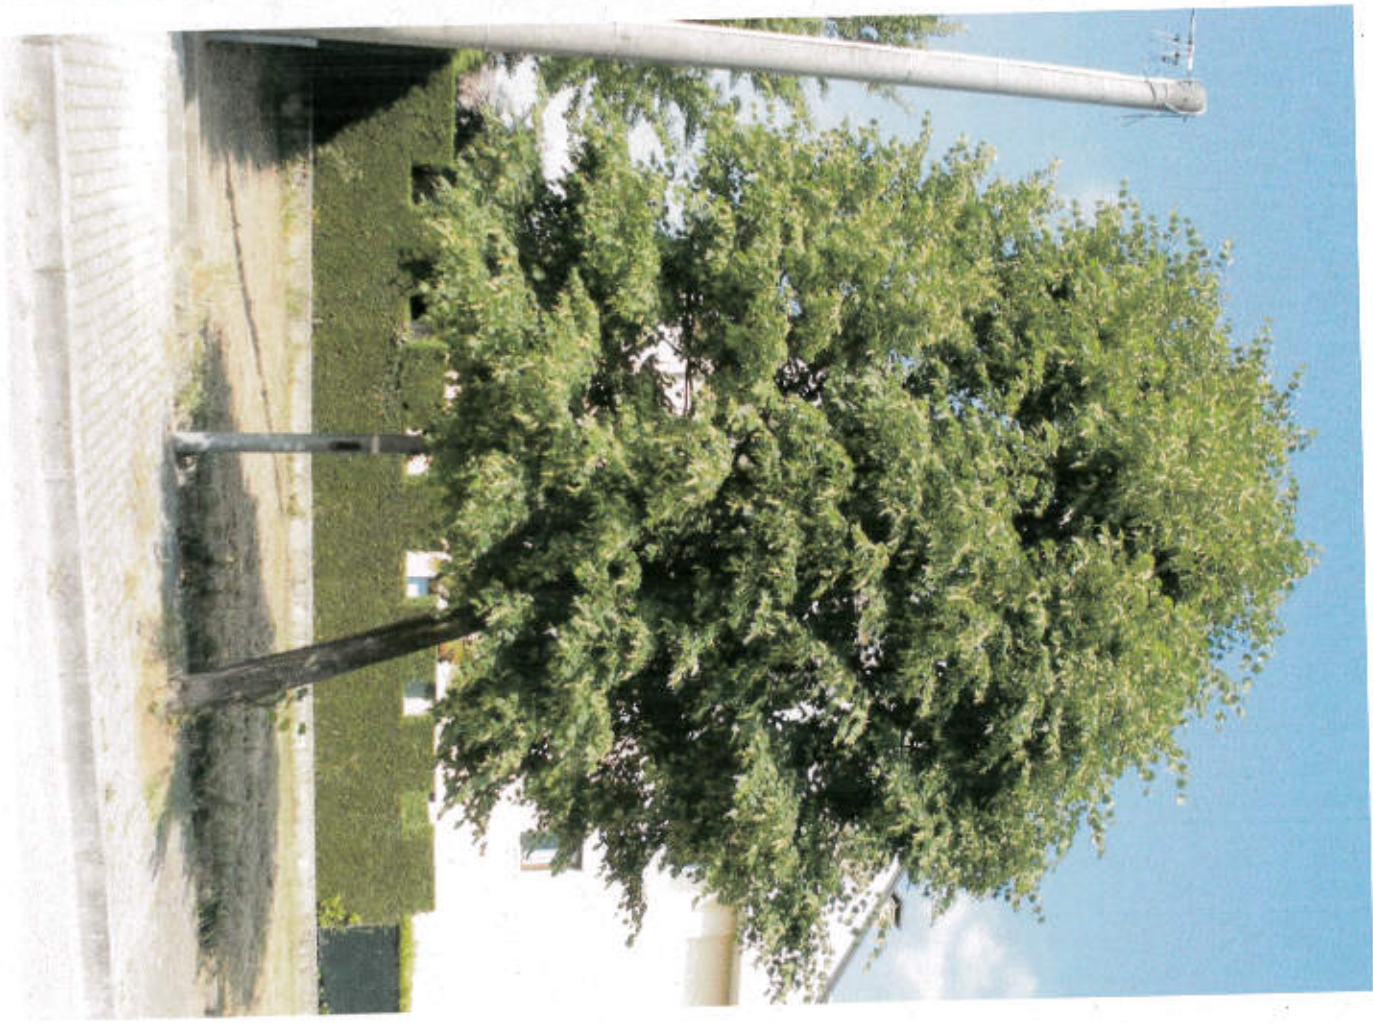
Calcutta w 100 6

A seguito segnalazione e successivo sopralluogo sulla via in oggetto è stata riscontrata la presenza di 1 pianta di taglio posta in prossimità del lampione della pubblica illuminazione. La chioma dell'albero interferisce con la lampada non consentendo una adeguata illuminazione. Considerato che l'interferenza non è risolvibile con una potatura corretta dell'albero, si provvederà all'abbattimento.

N. INV.	SPECIE	MOTIVAZIONE	SOSTITUZIONE	NOTE
6	taglio	Interferenza con pubblica illuminazione	Prevista nell'area verde

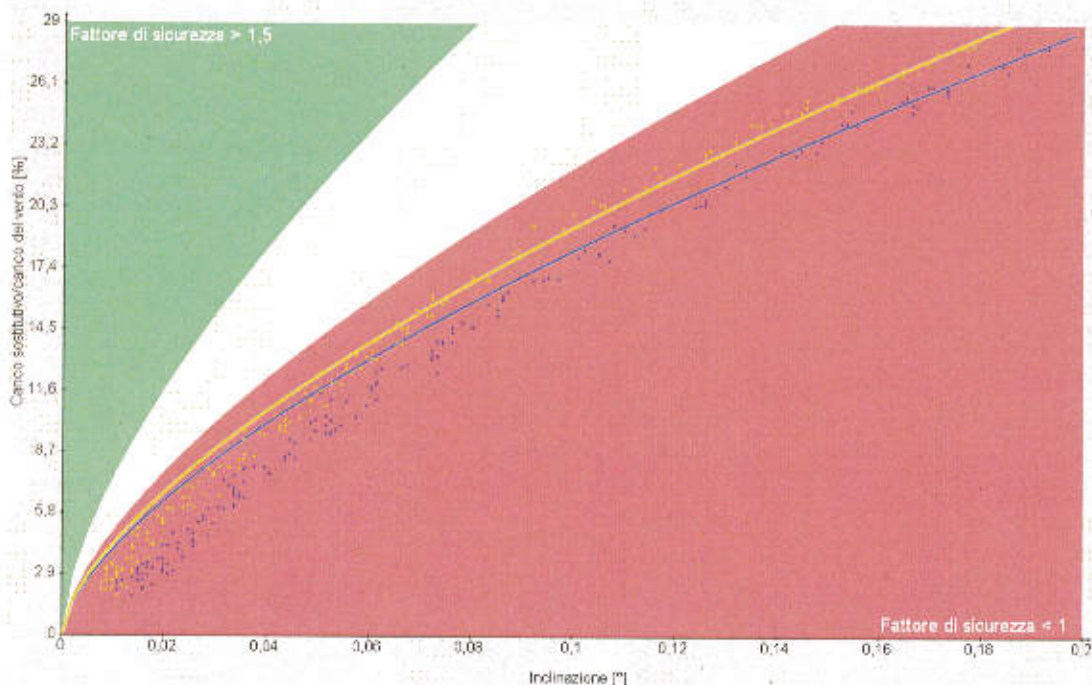
Altezza dell'ancora al fusto	4,8 m	No. misurazione	1
Angolo fune	17,4 °	Direzione del carico	E

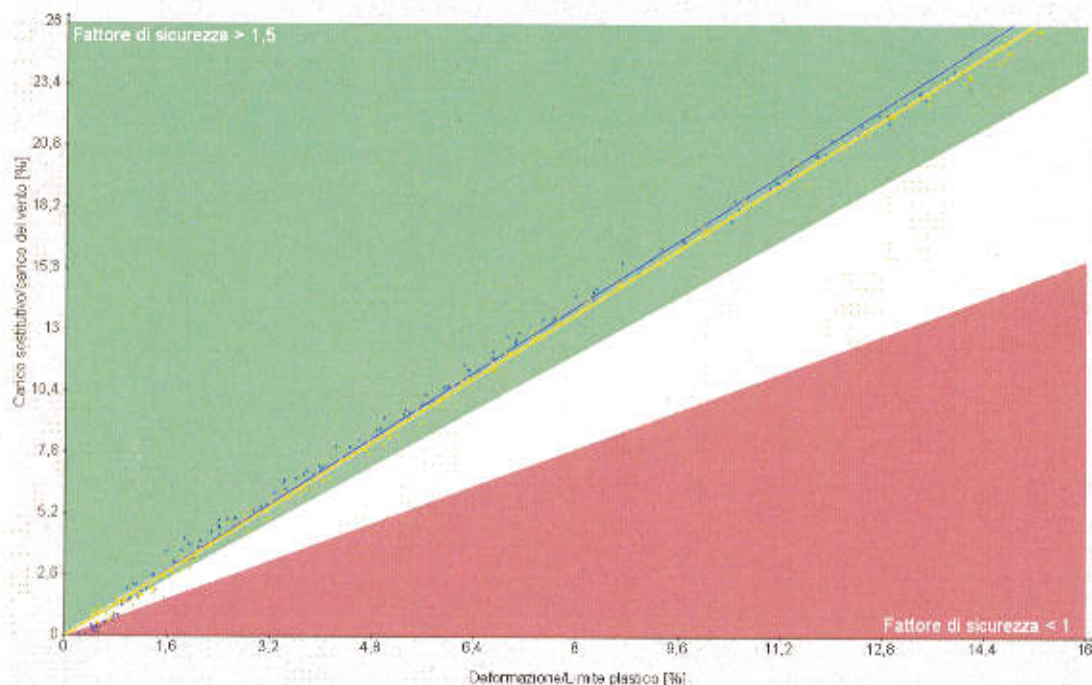
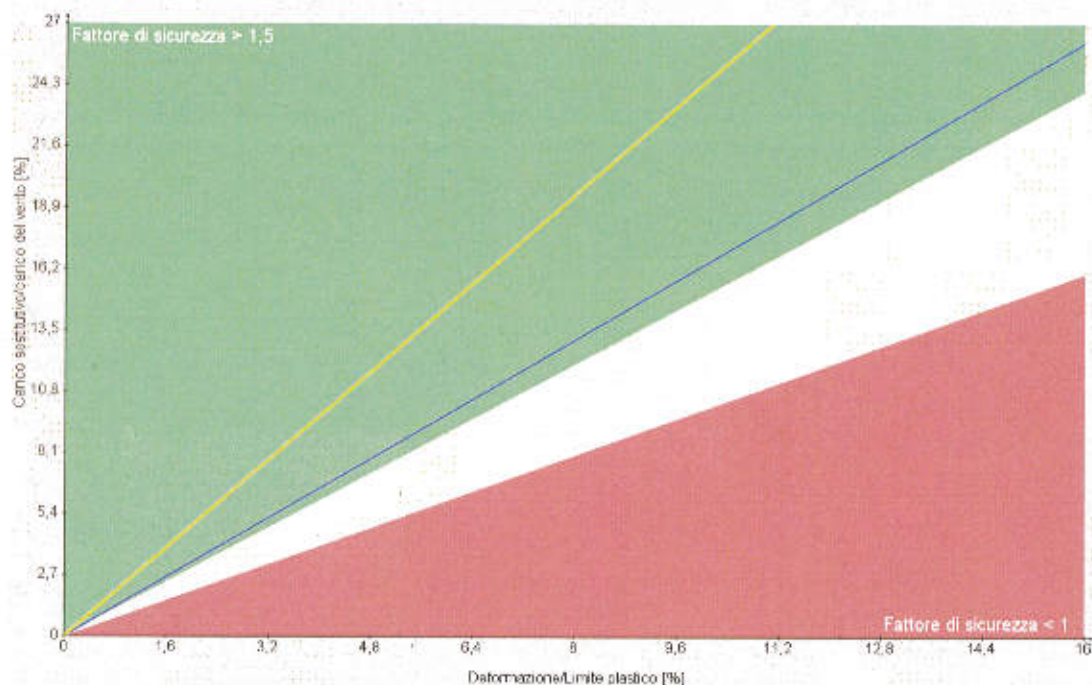
Coeff. di determinazione R ²	0,9985	0,9981	
Rigidità residua	%	70,2	89,2
Livello di cavità	%	66,8	47,6
Compressione originata da peso proprio	%	0,8	0,5
Carico sostitutivo	%	26,3	27

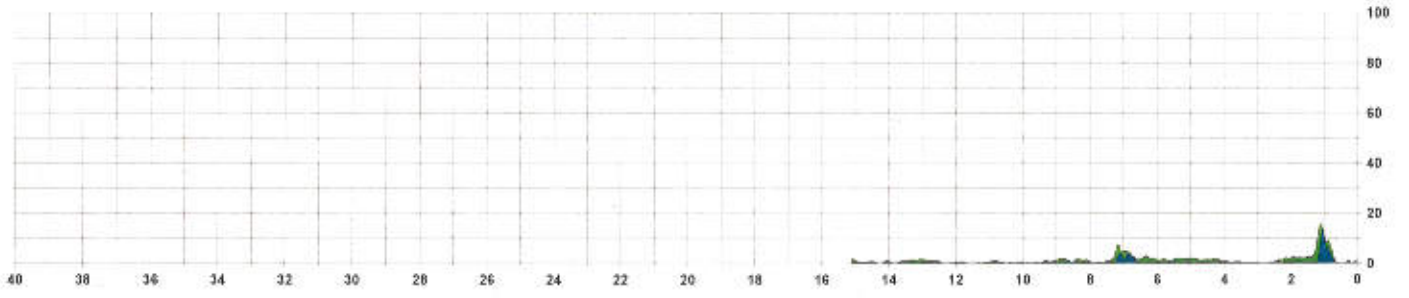
Measurement083

NOTE Carpofori perenni non identificati su radici e colletto. Pianta in abbattimento per la gravità delle lesioni.
