Comune di Padova

SETTORE VERDE, PARCHI E AGRICOLTURA URBANA

AMPLIAMENTO PARCO IRIS - ABBATTIMENTI ALBERATURE INSTABILI

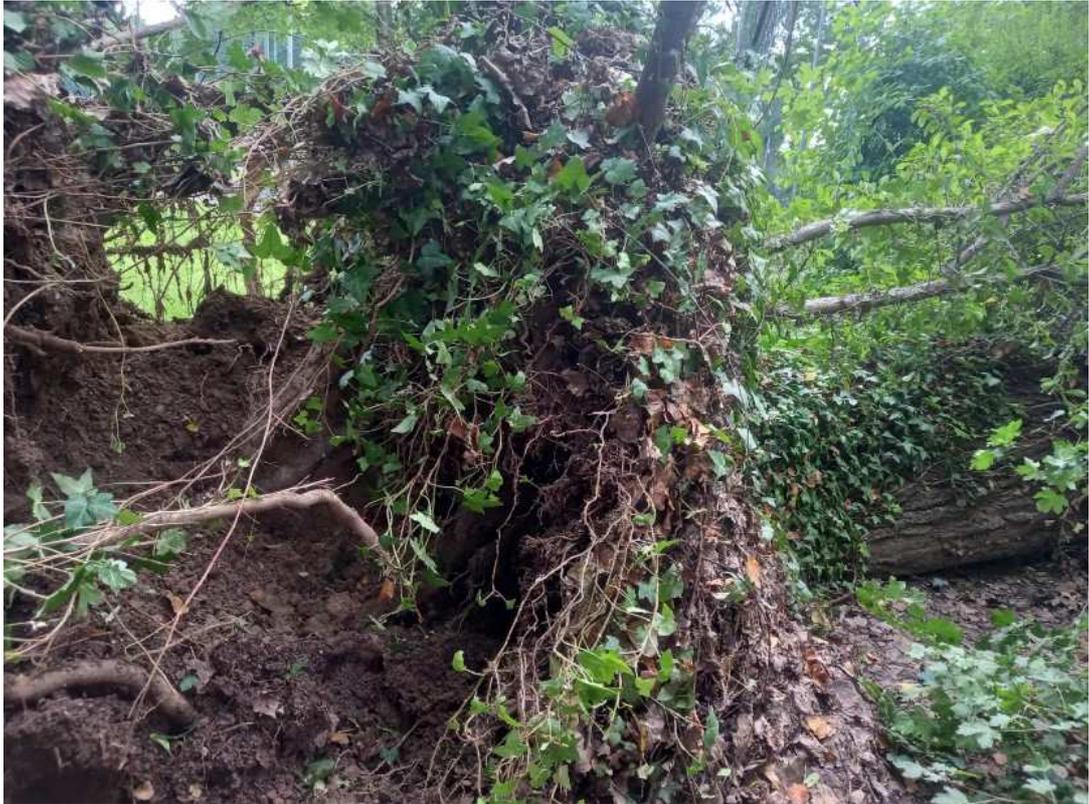
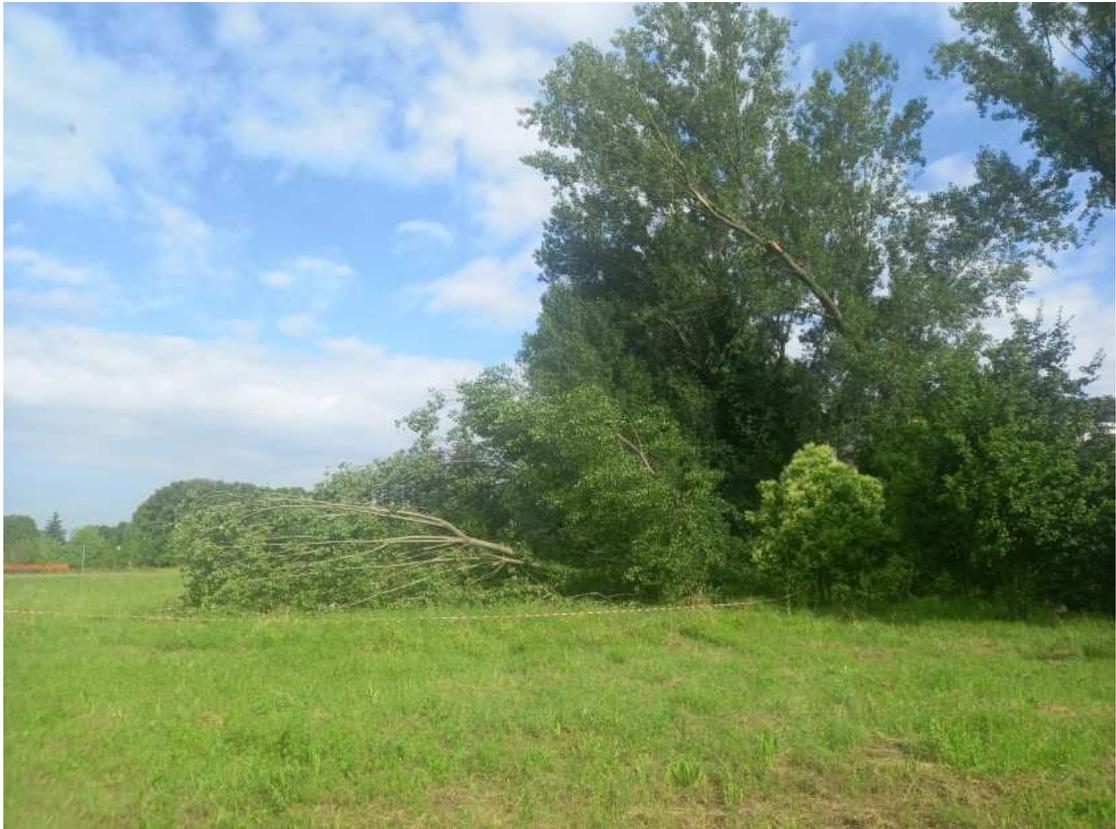
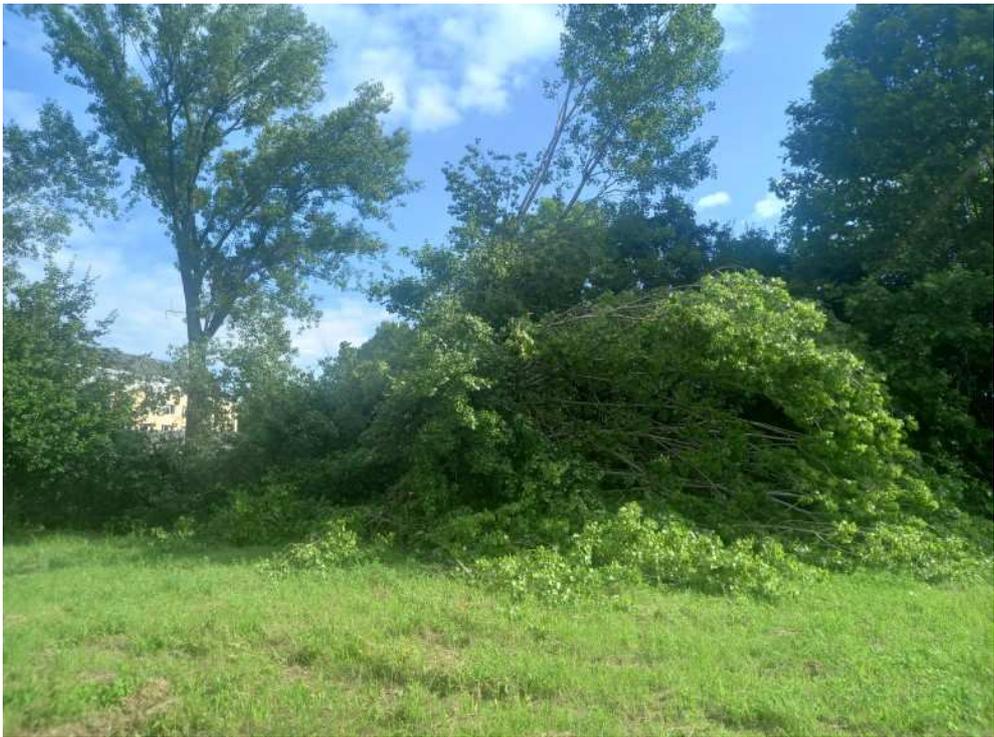
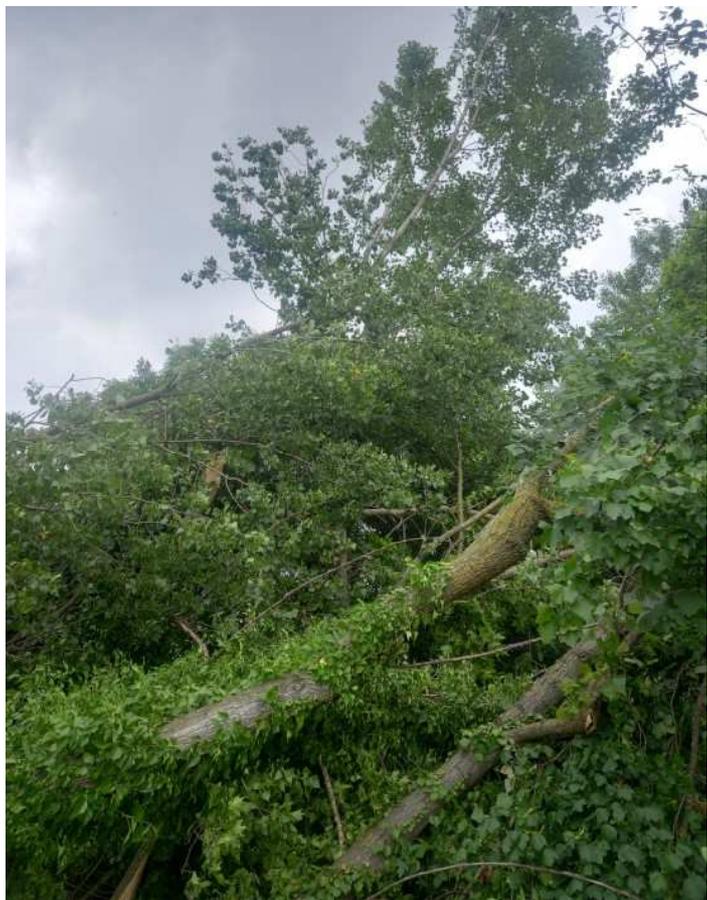
Schianti: Documentazione fotografica

Nel corso del sopralluogo effettuato dai tecnici del Comune la mattina del 12/06/2024, è stato rilevato che i pioppi bianchi, di circa 20 metri di altezza, si sono schiantati al suolo a causa del ribaltamento della zolla radicale. Non sono state riscontrate problematiche a livello di fusto, chioma o branche, anche se la fitta vegetazione presente nell'area, unita alla massa legnosa a terra, ha permesso solo un'analisi visiva parziale.

Il ribaltamento della zolla può essere collegato al ristretto spazio di radicazione, trattandosi della sponda del fossato in corrispondenza della recinzione di confine. Con ogni probabilità le lavorazioni eseguite negli anni passati per definire gli attuali confini hanno influenzato la morfologia, la consistenza e la composizione del terreno dove gli alberi radicavano.

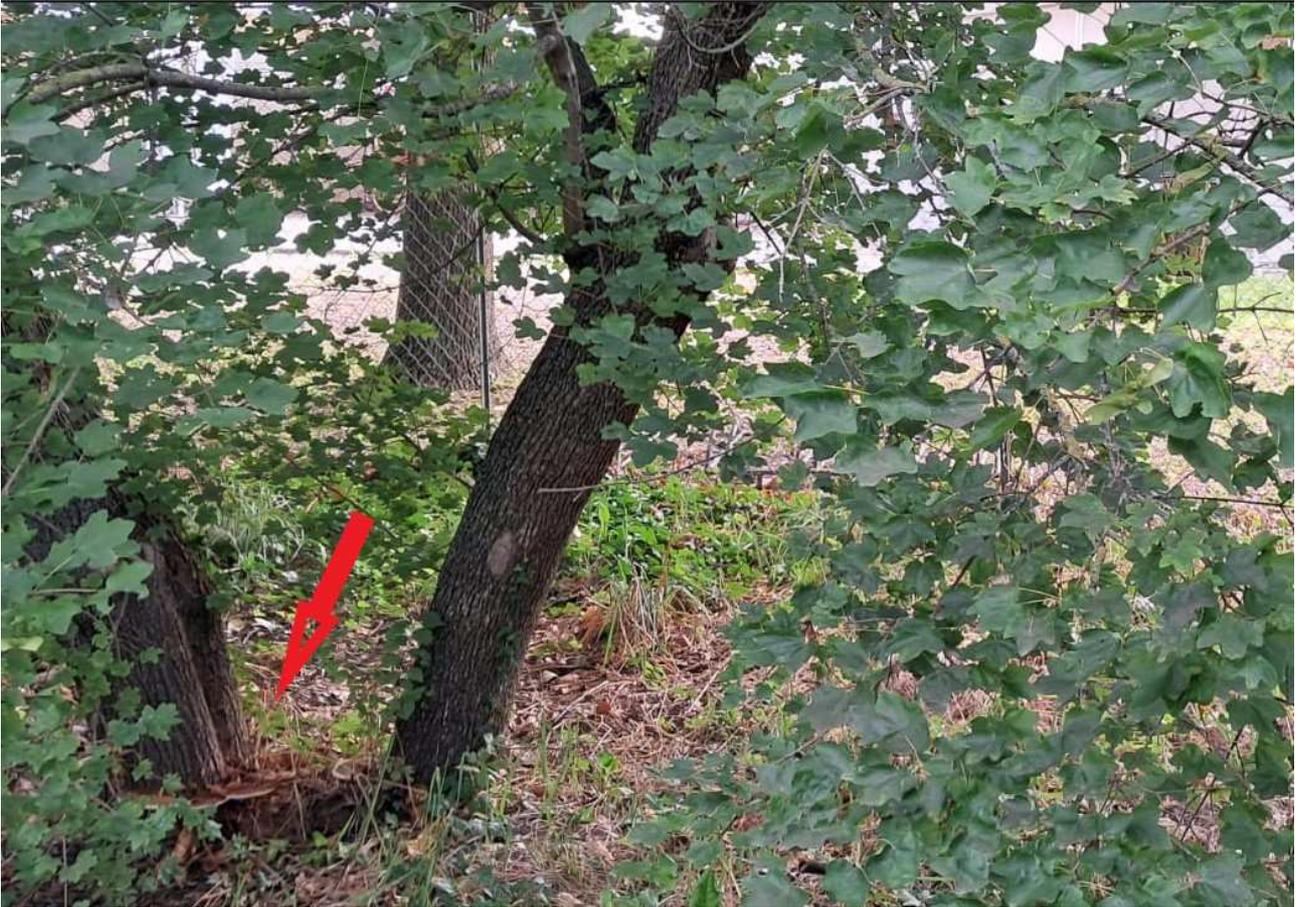
Acero campestre

- n. 1 acero campestre affetto da ganoderma resinaceum;
- n. 5 pioppi e n. 1 platano danneggiati dagli schianti verificatisi, pesantemente inclinati e rimasti maggiormente esposti alle sollecitazioni del vento. Nel corso del sopralluogo si è notato l'aumento dell'inclinazione dovuta a sollevamento della zolla radicale.

Coerentemente con le opere di progettazione dell'ampliamento del parco Iris, al fine di garantire la sicurezza degli operatori addetti all'intervento e dei futuri fruitori del Parco, si ritiene di eseguire l'abbattimento di n. 7 alberi:

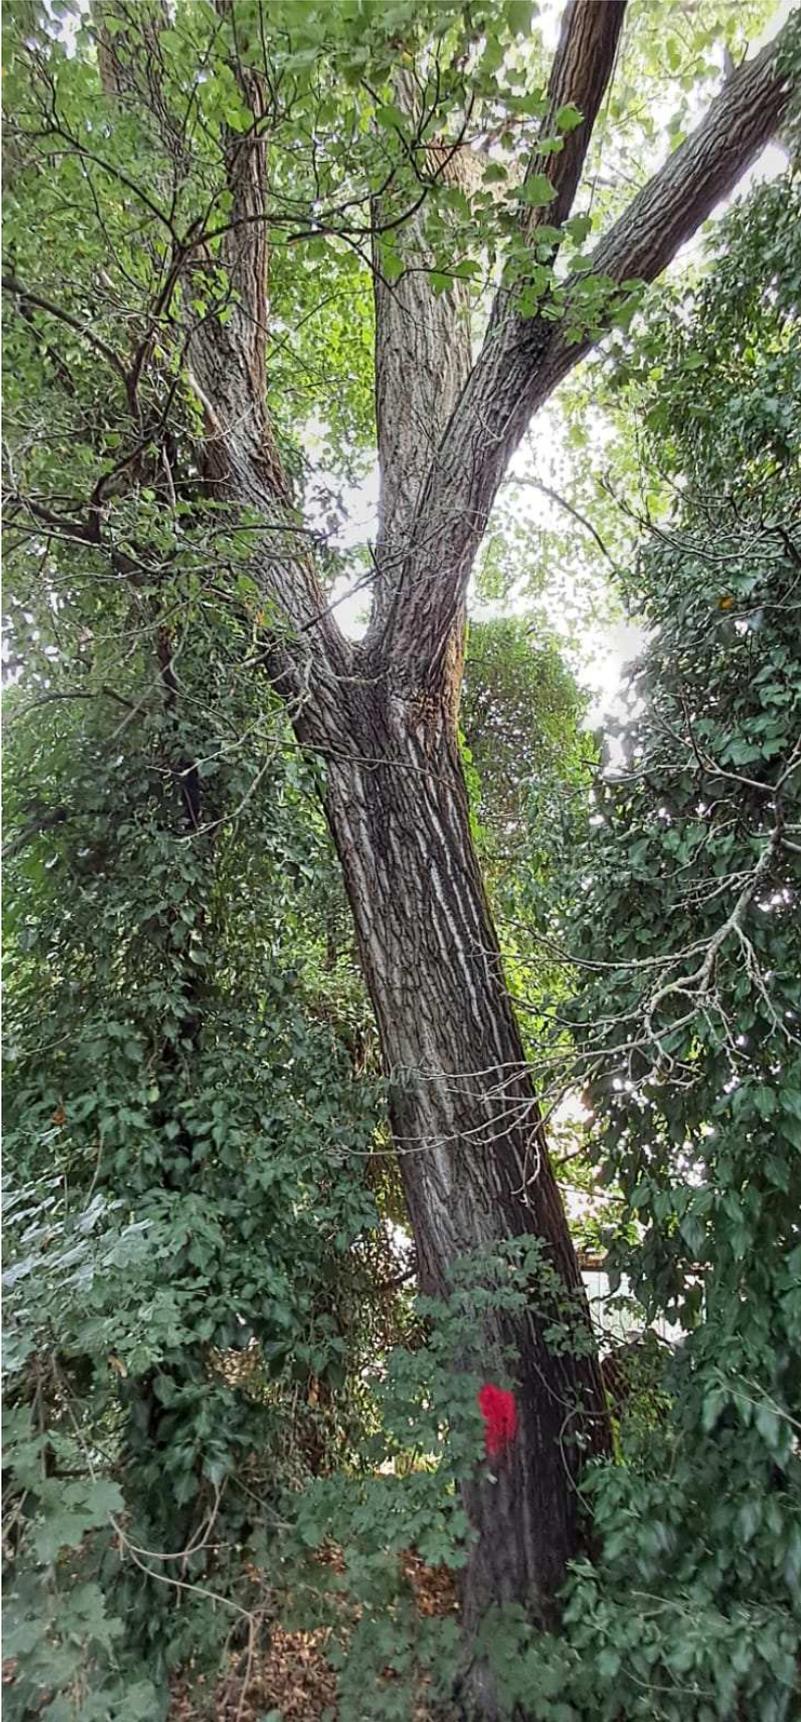
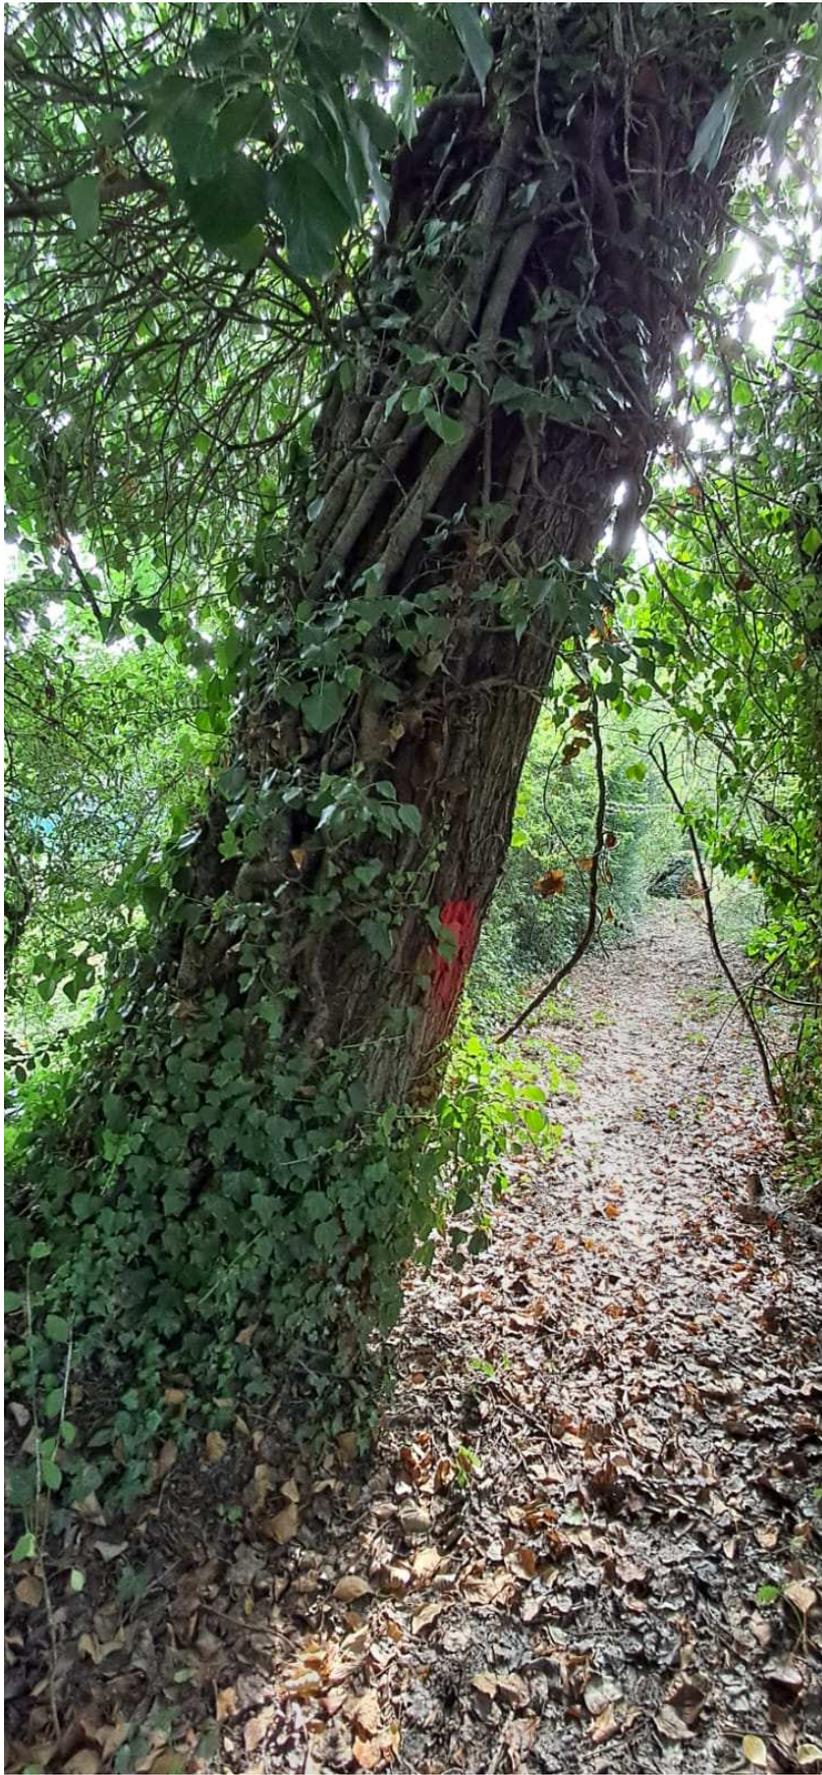
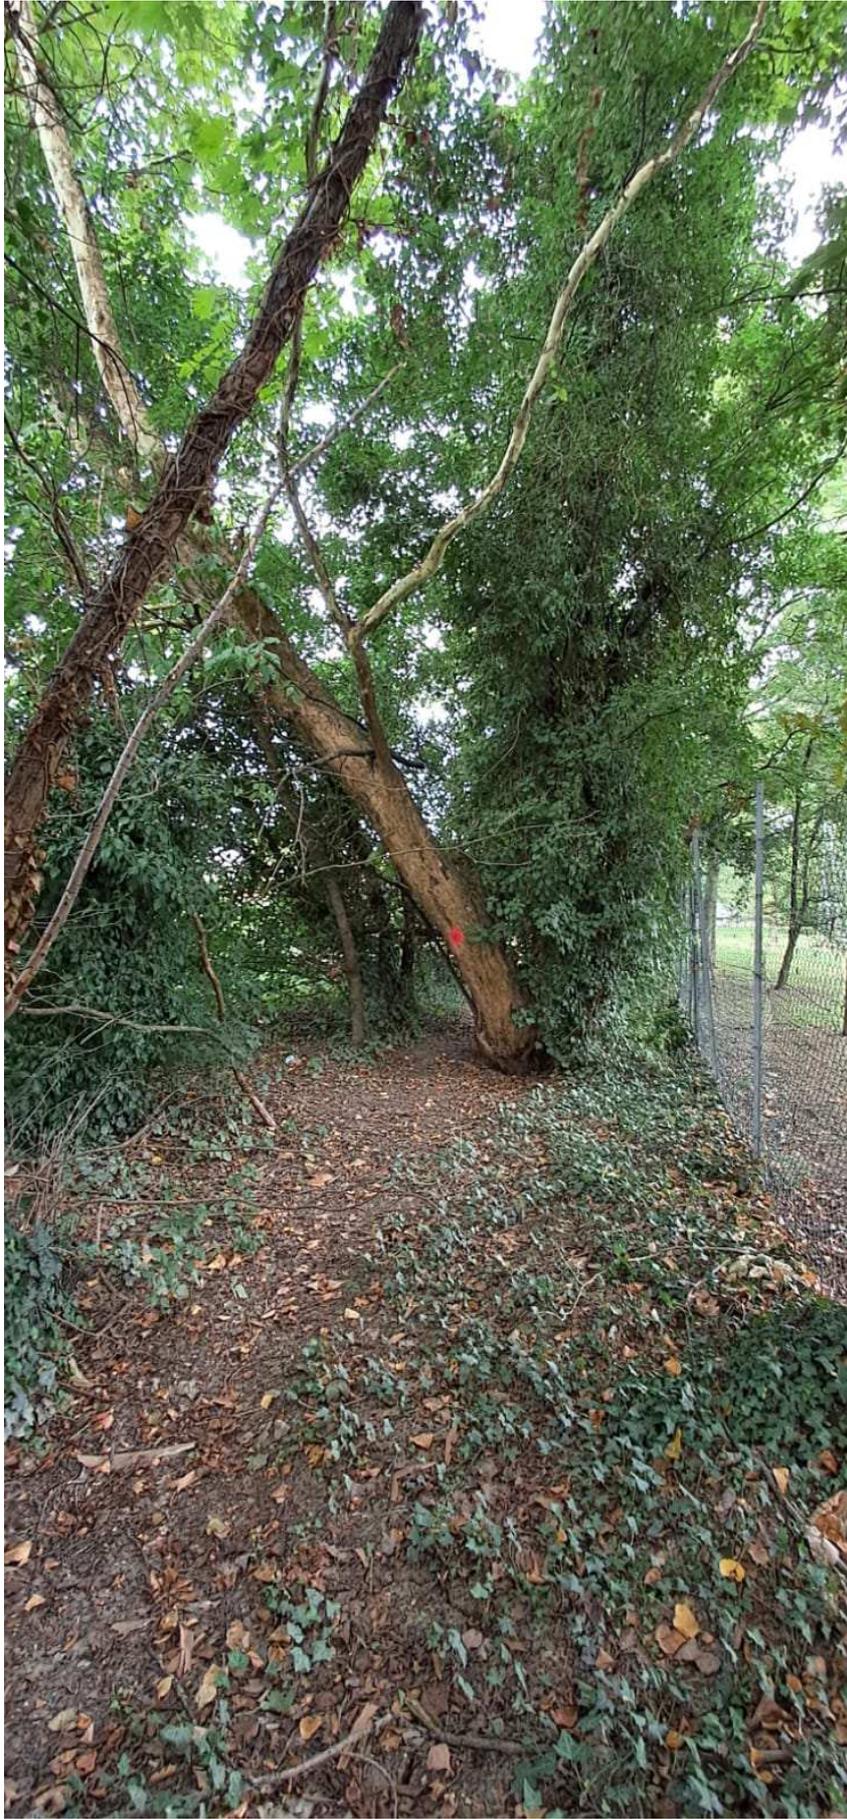
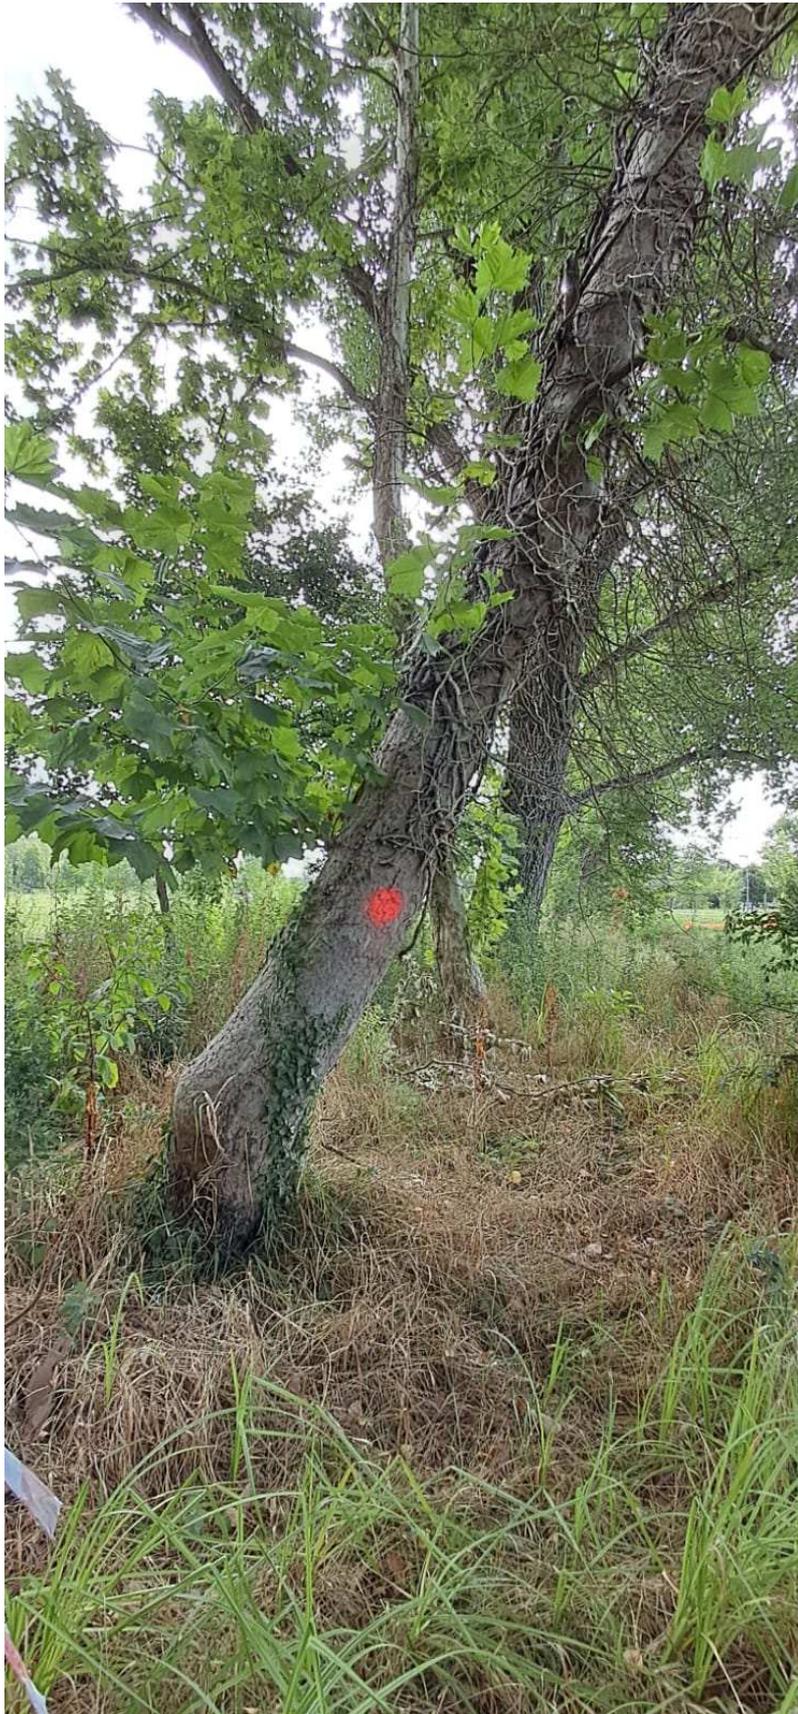
Pioppo bianco

Gli alberi in età matura presenti lungo il confine oggetto di sopralluogo, crescendo in condizioni di alta densità e con ridotto spazio radicale, hanno assunto nel tempo un'inclinazione del fusto e una spiombatura della chioma in direzione esterna al fossato, verso l'area del cantiere di ampliamento del Parco. In queste condizioni, rese precarie da un ristretto spazio di radicazione, l'aumento di peso dato da nuovi rami e foglie, vede aumentare la probabilità di ulteriori schianti dovuti a sollevamento della zolla radicale. Questa tendenza sarà incentivata da forti raffiche di vento ed intense piogge (condizioni meteo già verificatesi nei mesi precedenti gli schianti), sempre più probabili in futuro.
