Nr. albero 10	Cartellino 9991911/10
Coordinate 723.938,48 / 5.030.598,18	
Proprietà Area di proprietà

VSA - Data: 13/05/2024	CPC: D - Gravità estrema
Cartellino 9991911/10	Stato cartellino Cartellino presente

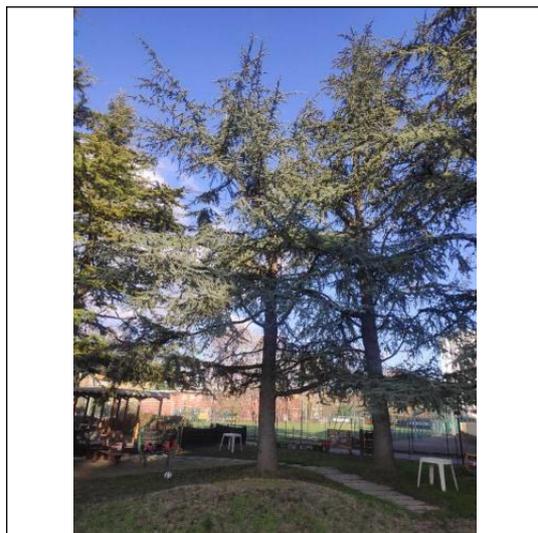
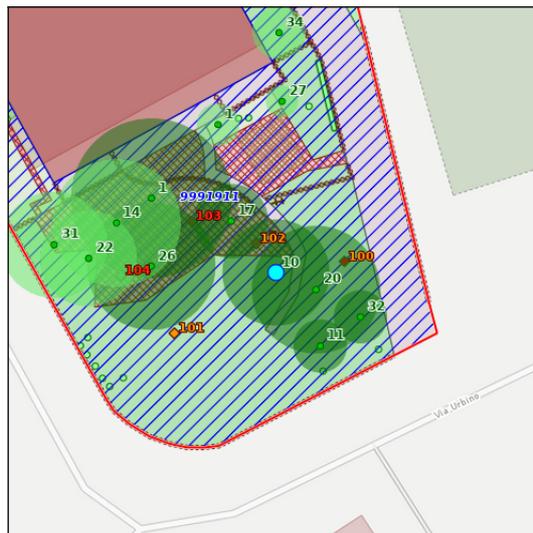
Note capitozzata.

Colletto Allargato (2)

Fusto Carie (2), Ferite da taglio marcescenti (3), Decorticazione - danni alla corteccia (2)

Chioma Dissecamento (2), Asimmetrica (2), Capitozzo (3), Spiombatura fuori asse (3)

Tipo lavoro	null	Data fine prevista
ABB - Abbattimento pianta		29/05/2024
ABB - Abbattimento pianta		12/08/2024

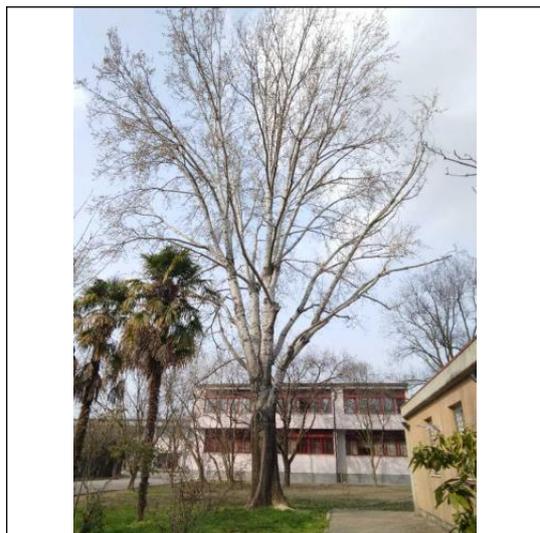
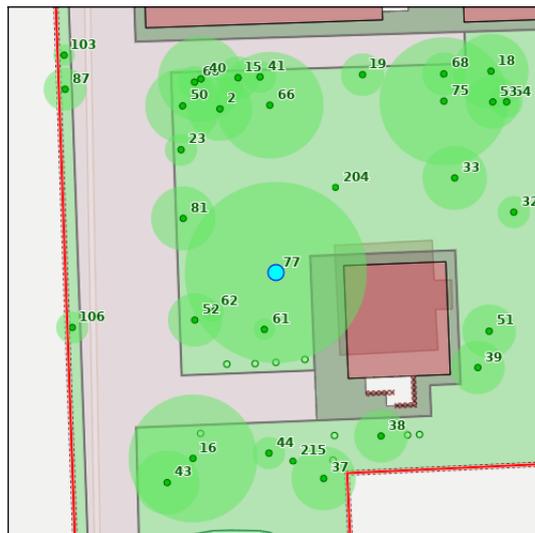
Nr. albero 77	Cartellino 9991794/77
Coordinate 727.522,98 / 5.034.604,22	
Proprietà Area di proprietà

Tassonomia Populus alba (Pioppo bianco)	
Sito di crescita Prato o giardini	
	Fase fisiologica adulto
Accessibilità	
Bersaglio	
Altezza 22,00 m	Ø chioma 17,00 m
Altezza castello 4,00 m	
Circ. tronco 333 cm	Ø tronco 106,00 cm
Stato pianta Pianta viva	
Modalità età non rilevato	Età pianta calcolata
Data abbattimento	Data rimozione ceppaia
Note Carpofori di Ganoderma sp al colletto. Radici danneggiate.

Note Presenza di carpofori al colletto e lungo il fusto Eseguita tomografia sonica che evidenzia grandi alterazioni: Legno sano 24% - Legno cavo o cariato 64 %

Radici Radici affioranti (2), Presenza gravi danni (1), Radici affioranti decorticate (3)

Colletto Allargato (2), Carpofori (3), Cavità esposta (2), Contrafforte di reazione (3), Orifizi - fessure - lesioni aperte (2)

Fusto Carpofori (3), Ferite da taglio marcescenti (2), Torsione (2)

Castello Codominanza (3), Corteccia inclusa (2)

Branche Branche capitozzate (2), Ferite rimarginate (1)

Chioma Capitozzo (2), Spiombatura fuori asse (3), Asimmetrica (2), Dissecamento (1)

Nr.	Data rilievo	Posizione	h [cm]	Numero sensori	Velocità media	Esito	
	14/05/2024	Colletto	20,00	12		Inserire un esito in configurazione	Legno sano:24 % Legno cavo o cariato: 64 %

Tipo lavoro	null	Data fine prevista
ABB - Abbattimento pianta		31/05/2024
