<b>Nr. albero</b> 12	<b>Cartellino</b> 9991678/12
<b>Coordinate</b> 725322,29 / 5032926,70	
<b>Proprietà</b> Area di proprietà

VSA - Data: 19/05/2023

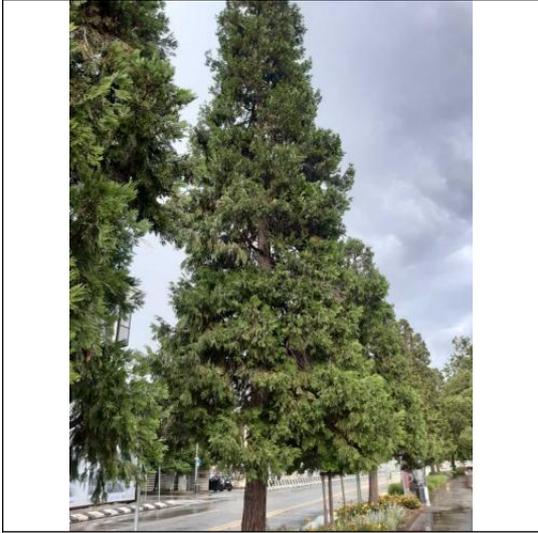
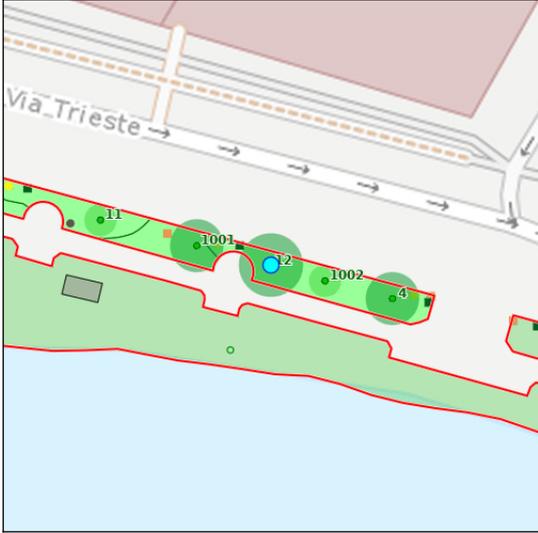
CPC: D - Gravità estrema

<b>Tipo</b> Primo controllo	
<b>Fase fisiologica</b> adulto	
<b>Sito di crescita</b> Parterre	
<b>Stato vegetativo</b> 1 normale	
<b>Altezza</b> 14,00 m	
<b>Ø chioma</b> 6,00 m	
<b>Altezza castello</b> 2,50 m	
<b>Ø tronco</b> 50,00 cm	
<b>Circ. tronco</b> 157 cm	
<b>Note</b> Necessità di abbattere la pianta per effettuare uno scavo di riparazione della rete idrica danneggiata che è stata posizionata al centro dell'aiuola.
