<b>Nr. albero</b> 11	<b>Cartellino</b>
<b>Coordinate</b> 727.493,79 / 5.034.450,09	
<b>Proprietà</b> Area di proprietà

<b>VSA - Data:</b> 17/06/2024	<b>CPC:</b> D - Gravità estrema
<b>Stato cartellino</b> Cartellino da aggiungere

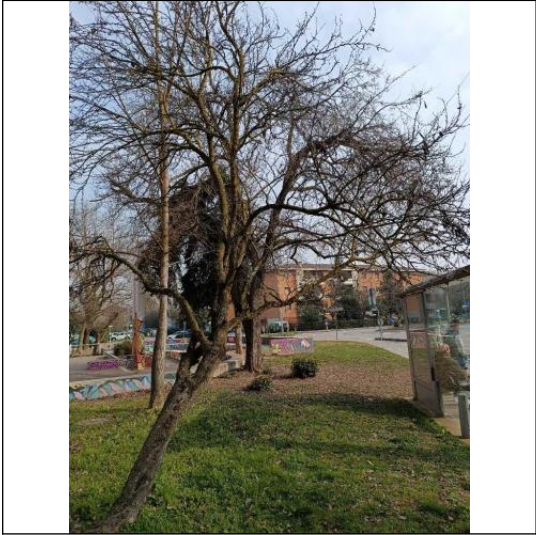
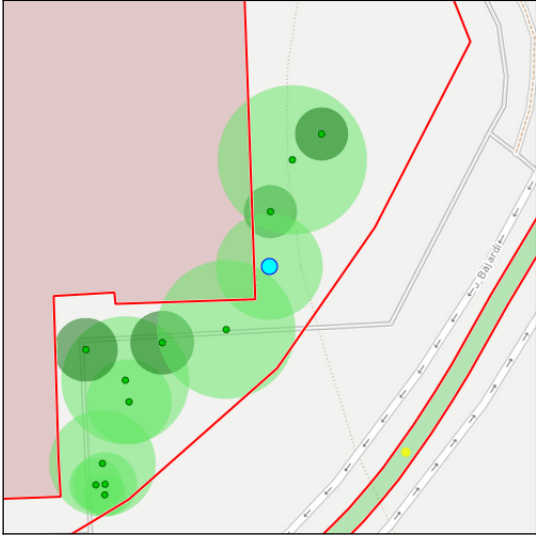
**Note** Interferenze: pensilina autobus, marciapiede. Sollevamento zolla, Cretti longitudinali su fusto ascendenti al castello su lato in trazione, carie al castello e in chioma, seccume diffuso.

<b>Radici</b>	Radice strozzante (1), Taglio radicale (1), Sollevamento zolla (1), Sollevamento pavimentazione-cordolo (2), Radici affioranti (3)
<b>Colletto</b>	Allargato (2), Carie (1), Contrafforte di reazione (3), Contrafforte lesionato (2), Decorticazione - danni alla corteccia (1), Depressioni e concavità (2), Azzampatura (2), Lesioni cicatrizzate (2), Orifizi - fessure - lesioni aperte (3)
<b>Fusto</b>	Fusto inclinato (3), Costolature (3), Orifizi - fessure - lesioni aperte (3), Torsione (3), Fessurazioni - crack (3), Carie (3), Decorticazione - danni alla corteccia (3)
<b>Castello</b>	Danni alla corteccia (3), Carie (3), Fessurazioni (3), Ferite da taglio aperte (3)
<b>Branche</b>	Rottura (2), Seccumi (3), Monconi (3), Monconi necrotizzati (3), Cretti - fessurazioni (2), Branche compromesse (2), Branche secche (3), Carie (3)
<b>Chioma</b>	Disseccamento (2), Asimmetrica (3), Spiombatura in asse (3)
