Nr. albero 25	Cartellino 9991817/25
Coordinate 728.101,46 / 5.033.340,25	
Proprietà Area di proprietà

VSA - Data: 30/09/2024	CPC: D - Gravità estrema
Cartellino 9991817/25	Stato cartellino Cartellino presente

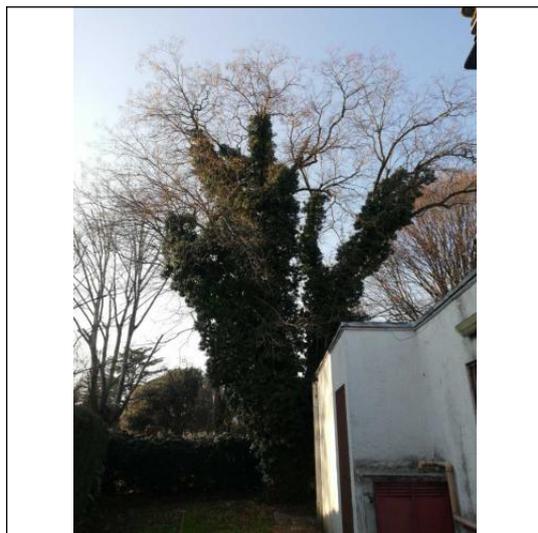
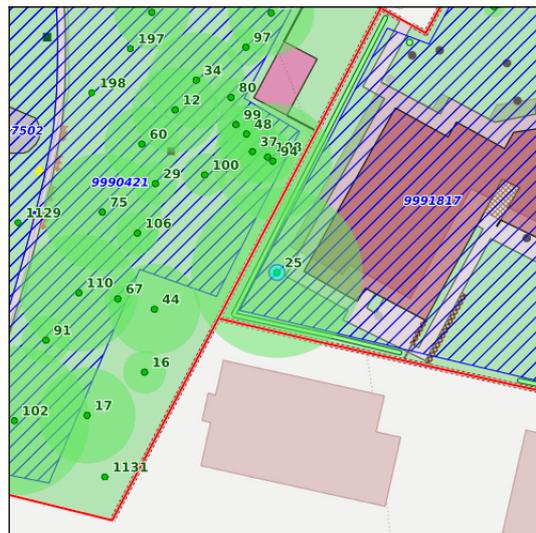
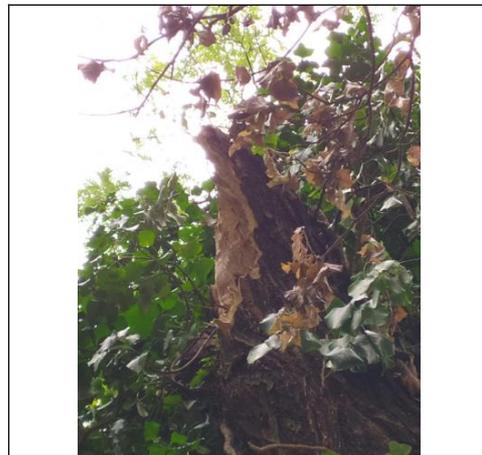
Note Soggetto in forte conflitto con il vicino edificio scolastico, presenta grossa radice strozzante e sollevamento della pavimentazione. Sono presenti diffuse branche secche. Si osserva una grossa sbrancatura a livello di branca secondaria i cui tessuti appaiono interamente cariati. La sbrancatura ha determinato un'asimmetria dell'architettura di chioma.

Radici	Radici affioranti (2), Sollevamento pavimentazione-cordolo (3), Radice strozzante (3)
Colletto	Rampicanti (3), Depressioni e concavità (2), Allargato (1)
Castello	Codominanza (1)
Branche	Branche capitozzate (1), Seccumi (2), Monconi necrotizzati (3), Rottura (3), Branche secche (2), Ferite da taglio marcescenti (2), Carie (2)
Chioma	Asimmetrica (2), Posizione asimmetria Sud-ovest (2), Dissecamento (2)
Interferenze	Edifici - muri (3), Ostacoli per competizione con altre piante (2)

Tipo lavoro	Impresa	Data fine prevista
ABB - Abbattimento pianta		16/10/2024

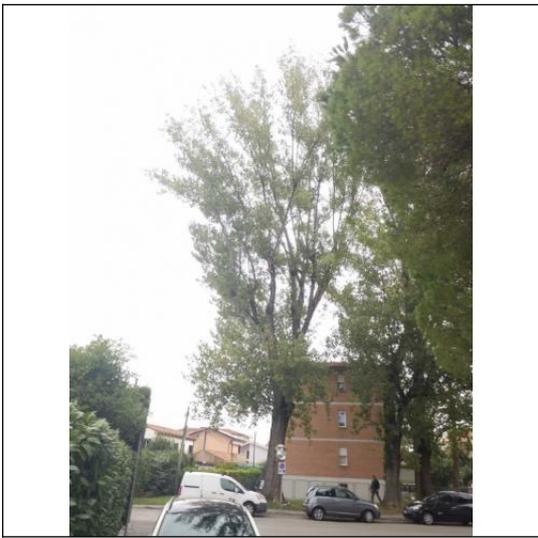
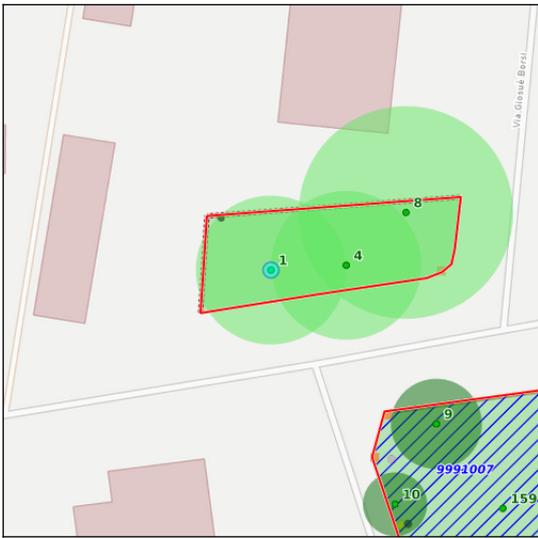
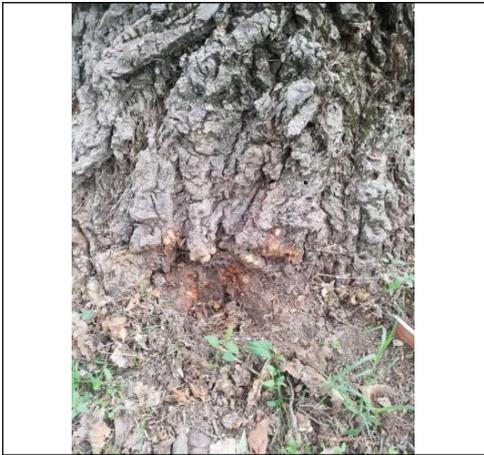
Nr. albero 1	Cartellino 9991009/1
Coordinate 724.600,13 / 5.028.542,10	
Proprietà Area di proprietà

Note Marciume al colletto lato est e carpofori di armillaria diffusi.

Anomalie: (1) difetto minore, (2) difetto medio, (3) difetto grave
Colletto Cavità individuata strumentalmente (3), Carie (3), Carpofori (3)
Fusto Fusto inclinato (2)
Castello Ferite da taglio marcescenti (2)
Branche Branche capitozzate (3), Ferite da taglio marcescenti (2), Seccumi (2)
Chioma Chioma filata (3)
Agenti patogeni Armillaria mellea (3)

D - Dendrodensimetro								
Nr.	Data rilievo	Posizione	Gradi	h [cm]	Inclinazione	Ø [cm]	Par. res.[cm]	t/R
3	18/09/2024	Colletto						
Note	Tre indagini eseguite al colletto.

Lavori proposti		
Tipo lavoro	Impresa	Data fine prevista
ABB - Abbattimento pianta		04/10/2024

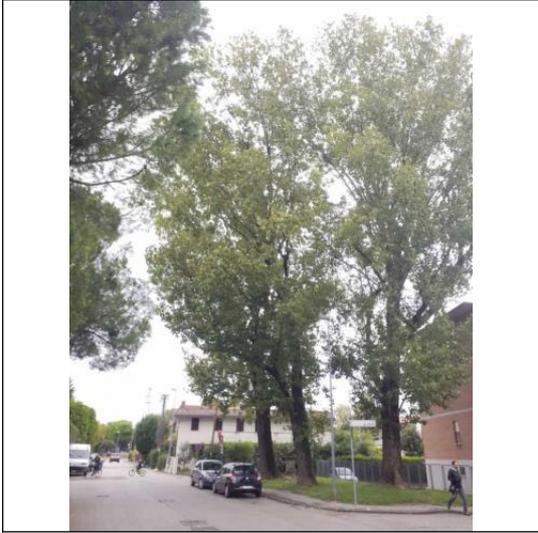
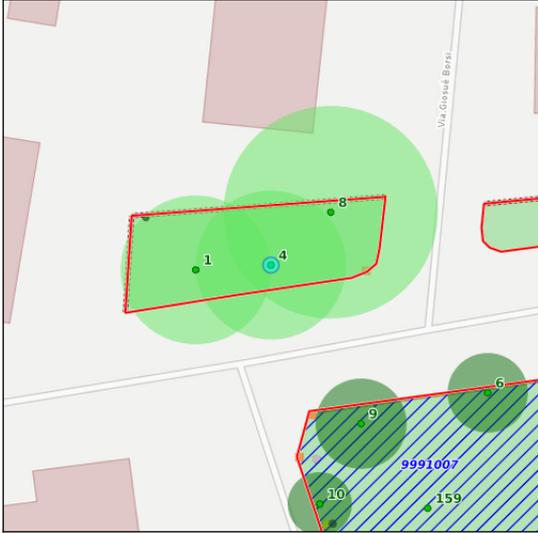
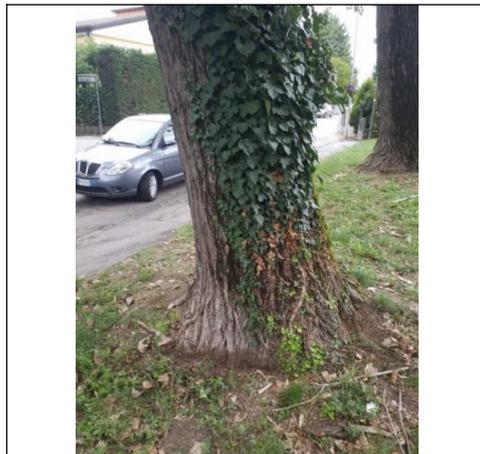
Nr. albero 4	Cartellino 9991009/2
Coordinate 724.607,15 / 5.028.542,54	
Proprietà Area di proprietà

Soggettodi grandi dimensioni fortemente asimmetrico per competizione con altro soggetto. Gli esami strumentali hanno rilevato cavità interna e degradazione diffusa a livello del colletto. Vista la sua appartenenza ad un gruppo, la necessaria sostituzione del vicino pioppo n.01 ed i difetti riscontrati, si ritiene necessario provvedere all'abbattimento.

Radici Sollevamento pavimentazione-cordolo (2), Radici affioranti decorticate (2)

Colletto Depressioni e concavità (2), Cavità individuata strumentalmente (3)

Fusto Ricacci diffusi - riscoppi (1), Fusto inclinato (2)

Branche Ferite da taglio marcescenti (3), Branche capitozzate (3)

Chioma Posizione asimmetria Sud (3), Asimmetria per competizione laterale (3)

Tipo lavoro	Impresa	Data fine prevista
ABB - Abbattimento pianta		04/10/2024

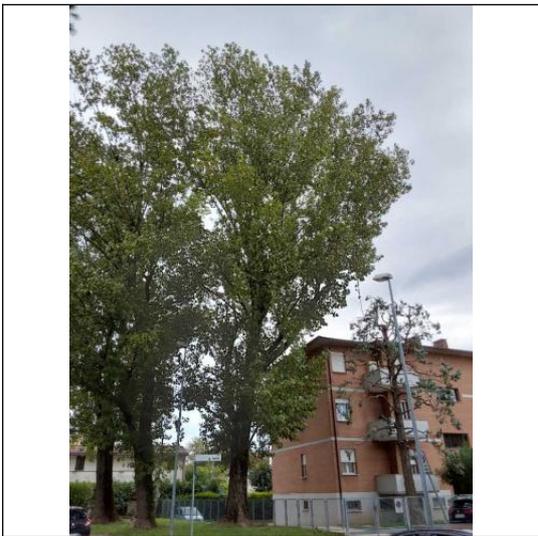
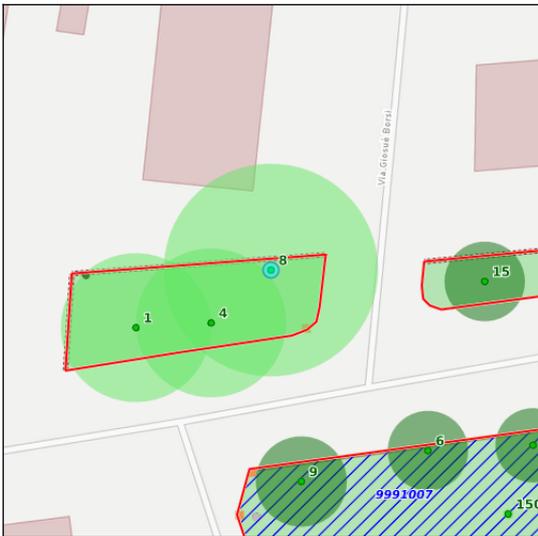
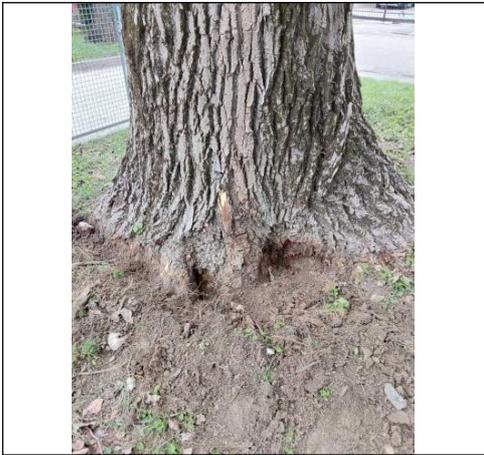
Nr. albero 8	Cartellino 9991009/3
Coordinate 724.612,73 / 5.028.547,52	
Proprietà Area di proprietà

Note Diversi profili al colletto evidenziano alterazioni importanti. Carpofori di *Cyclocybe cylindracea* al colletto. Considerati i difetti riscontrati strumentalmente, considerato che il soggetto è di grandi dimensioni ed appartiene ad un gruppo di tre soggetti di cui gli altri due sono in abbattimento, anche questo dovrà essere sostituito.

Anomalie: (1) difetto minore, (2) difetto medio, (3) difetto grave
Radici Radici affioranti (1)
Colletto Depressioni e concavità (1), Carie (2), Carpofori (2), Contrafforte di reazione (2), Cavità individuata strumentalmente (2)
Fusto Cavità individuata strumentalmente (3), Carpofori (2), Lesioni cicatrizzate (1)
Branche Branche capitozzate (3), Ferite da taglio marcescenti (2)
Chioma Chioma filata (3)
Agenti patogeni Altra specie (indicare in campo note) (2)
Interferenze Ostacoli per competizione con altre piante (1), Edifici - muri (1)

D - Dendrodensimetro								
Nr.	Data rilievo	Posizione	Gradi	h [cm]	Inclinazione	Ø [cm]	Par. res.[cm]	t/R
4	18/09/2024							
Note	Eseguiti 3 profili al colletto ed uno tangenziale a contrafforte sud.

Lavori proposti		
Tipo lavoro	Impresa	Data fine prevista
ABB - Abbattimento pianta		04/10/2024
