<b>Nr. albero</b> 1005	<b>Cartellino</b>
<b>Coordinate</b> 724.160,13 / 5.030.524,21	
<b>Proprietà</b> Area di proprietà

VSA - Data: 11/07/2024

CPC: D - Gravità estrema

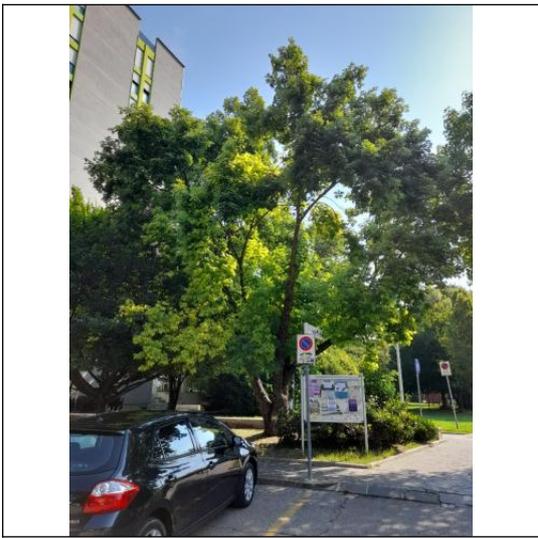
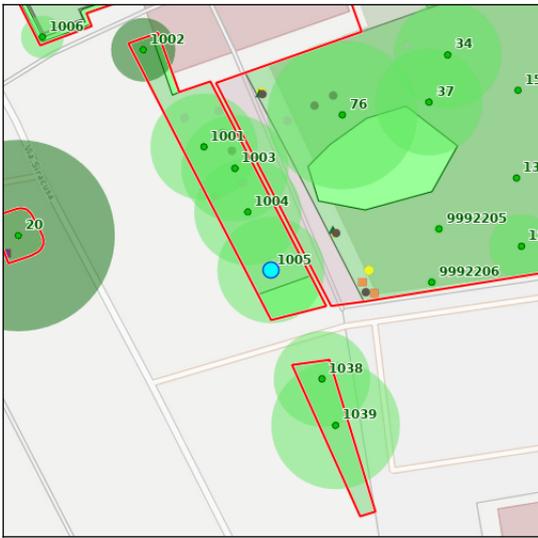
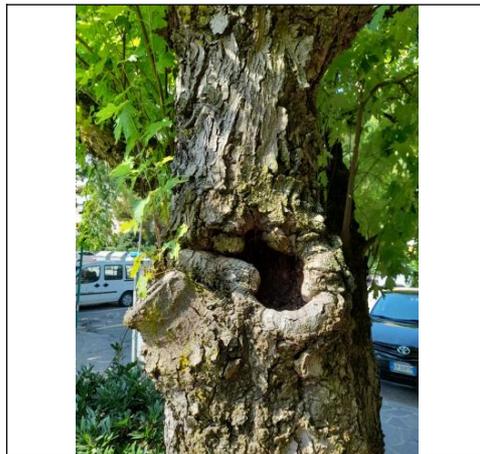
**Note** Albero con avanzati processi infettivi da parte di funghi agenti di carie. Architettura dell'albero fortemente alterata da interventi gestionali che ne hanno compromesso la struttura. Elevata propensione al cedimento per rottura del fusto alla base, rischio elevato e non riducibile. Avanzata fase di deperimento, aspettative di vita limitate.

<b>Radici</b>	Radici affioranti decorticate (3)
<b>Colletto</b>	Carie (2), Cavità esposta (1)
<b>Fusto</b>	Ferite da taglio marcescenti (2), Carie (3), Codominanza - fusto policormico (3), Corteccia inclusa (2)
<b>Castello</b>	Cavità esposta (3), Ferite da taglio aperte (3), Ferite da taglio marcescenti (1), Carie (3)
<b>Branche</b>	Carie (2), Monconi (1), Branche pericolanti (1), Branche capitozzate (2), Branche secche (1)
<b>Chioma</b>	Asimmetrica (2), Dissecamento (1), Capitozzo (2)
