<b>Nr. albero</b> 21	<b>Cartellino</b>
<b>Coordinate</b> 729.584,10 / 5.034.063,44	
<b>Proprietà</b> Area di proprietà

VSA - Data: 19/07/2024

CPC: M/D - Morta/Deperiente

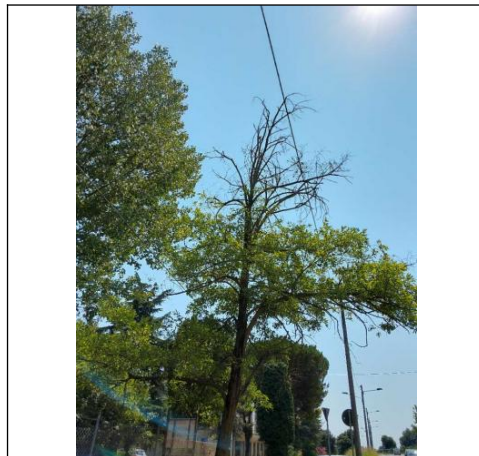
**Note** Più della metà della chioma superiore risulta essere secca, oltre a branche sottochioma altrettanto secche.

**Fusto** Orifici - fessure - lesioni aperte (2)

**Branche** Branche secche (3), Seccumi (3)

**Chioma** Dissecamento (3)

**Interferenze** Cavi elettrici - telefonici (2)

Tipo lavoro	null	Data fine prevista
ABB - Abbattimento pianta		26/08/2024

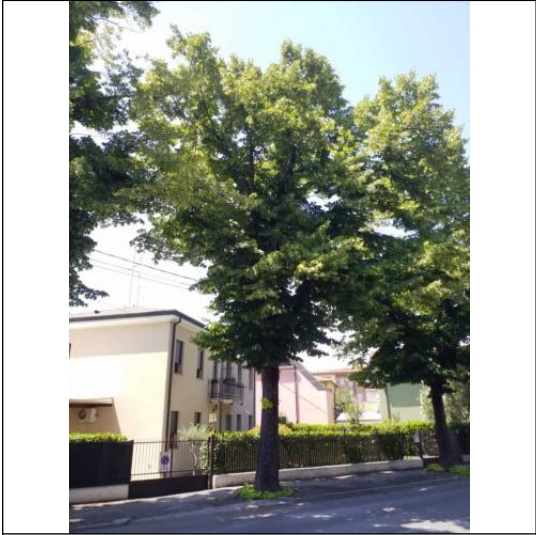
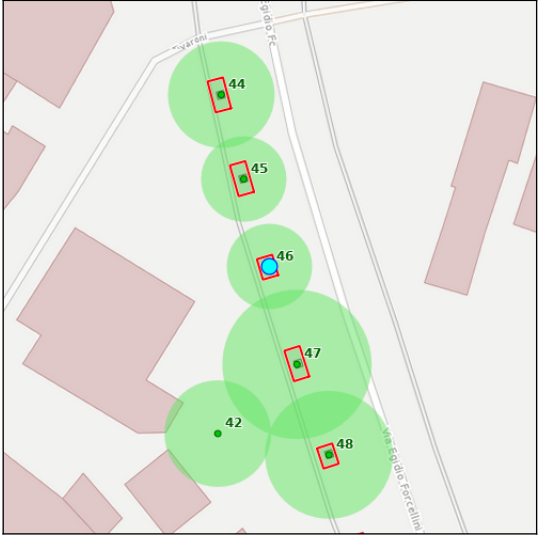
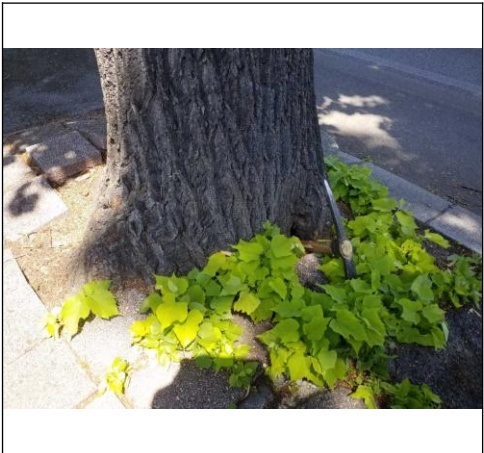
<b>Nr. albero</b> 46	<b>Cartellino</b>
<b>Coordinate</b> 726.974,90 / 5.031.032,65	
<b>Proprietà</b> Area di proprietà

**Note** Ampia cavità al colletto lato sud che si estende internamente al cilindro centrale e verso il basso.

**Radici** Sollevamento pavimentazione-cordolo (3), Spazio radicale sottodimensionato (2)

**Colletto** Contrafforte lesionato (2), Carie (3), Cavità esposta (3), Cavità individuata strumentalmente (3)

**Branche** Branche capitozzate (2), Ferite da taglio marcescenti (2), Seccumi (2)

**Interferenze** Fognature - cavidotti interrati (3)

Nr.	Data rilievo	Posizione	Gradi	h [cm]	Inclinazione	Ø [cm]	Par. res.[cm]	t/R
3	23/07/2024	Colletto						
<b>Note</b>	Eseguite tre porve al colletto.

Tipo lavoro	null	Data fine prevista
ABB - Abbattimento pianta		08/08/2024

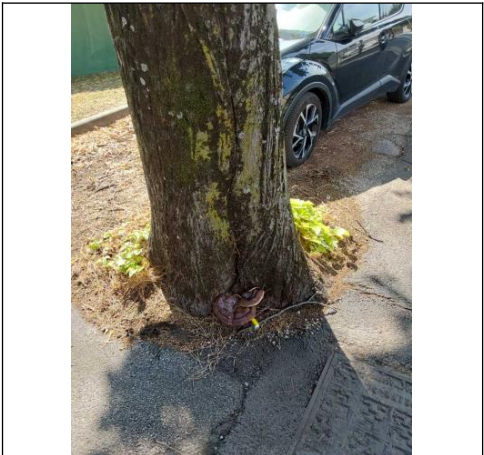
<b>Nr. albero</b> 102	<b>Cartellino</b>
<b>Coordinate</b> 727.417,97 / 5.030.663,37	
<b>Proprietà</b> Area di proprietà

**Note** Presenza di carpofori di specie lignivora, con presenza di cavità interna al ceppo radicale rilevata strumentalmente.

**Radici** Taglio radicale (3), Sottoservizi, reti tecnologiche (3)

**Colletto** Ricacci basali (2), Cavità individuata strumentalmente (3), Lesioni cicatrizzate (2), Carpofori (3)

**Fusto** Rigonfiamento unilaterale (2), Lesioni cicatrizzate (2)

**Agenti patogeni** Ganoderma resinaceum (3)

**Interferenze** Parcheggio (2), Fognature - cavidotti interrati (3), Ostacoli per competizione con altre piante (1)

Tipo lavoro	null	Data fine prevista
ABB - Abbattimento pianta		08/08/2024

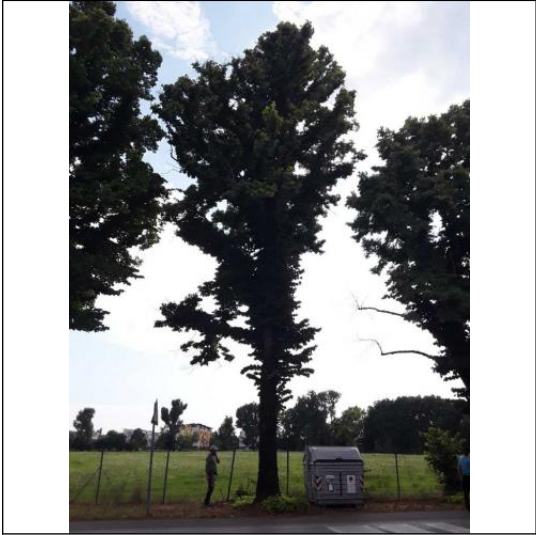
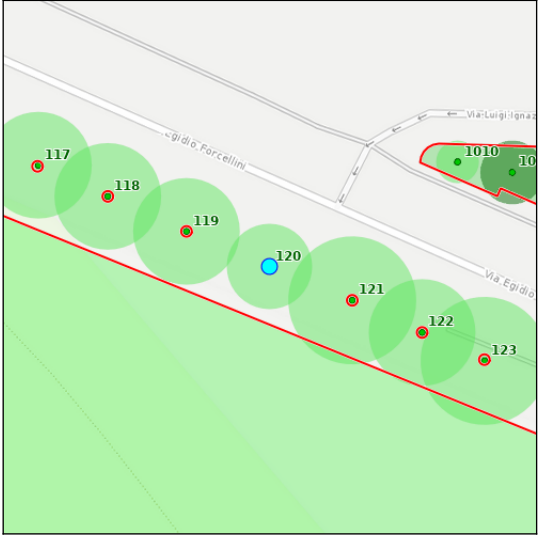
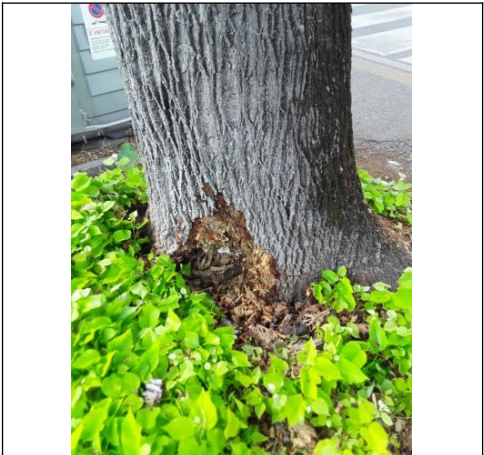
<b>Nr. albero</b> 120	<b>Cartellino</b>
<b>Coordinate</b> 727.560,00 / 5.030.602,24	
<b>Proprietà</b> Area di proprietà

**Note** Presenza di carie e marciume al colletto che compromettono seriamente la stabilità della pianta. Presenta inoltre micelio plausibilmente di Armillaria al colletto.

<b>Anomalie: (1) difetto minore, (2) difetto medio, (3) difetto grave</b>
<b>Radici</b> Carie (3), Sottoservizi, reti tecnologiche (2)
<b>Colletto</b> Carie (3), Cavità esposta (3), Micelio (3), Contrafforte di reazione (1)
<b>Fusto</b> Lesioni cicatrizzate (1), Fusto inclinato (1), Ricacci diffusi - riscoppi (1), Fusto arcuato - sciabolato (1)
<b>Branche</b> Ferite rimarginate (1), Seccumi (2), Branche capitozzate (1)
<b>Agenti patogeni</b> Armillaria mellea (3)
<b>Interferenze</b> Fognature - cavidotti interrati (2)

<b>Lavori proposti</b>		
<b>Tipo lavoro</b>	<b>null</b>	<b>Data fine prevista</b>
ABB - Abbattimento pianta		08/08/2024

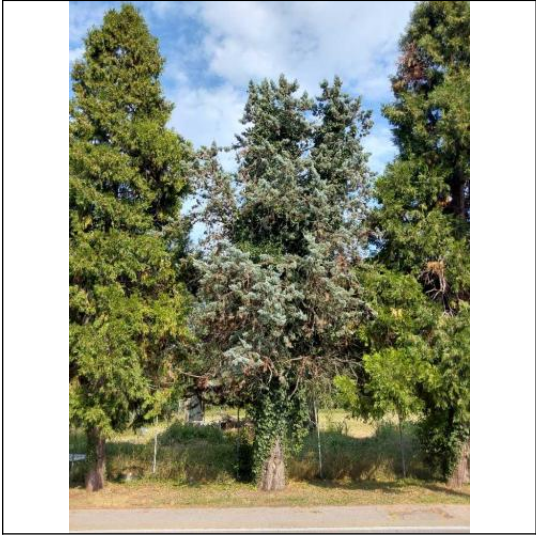
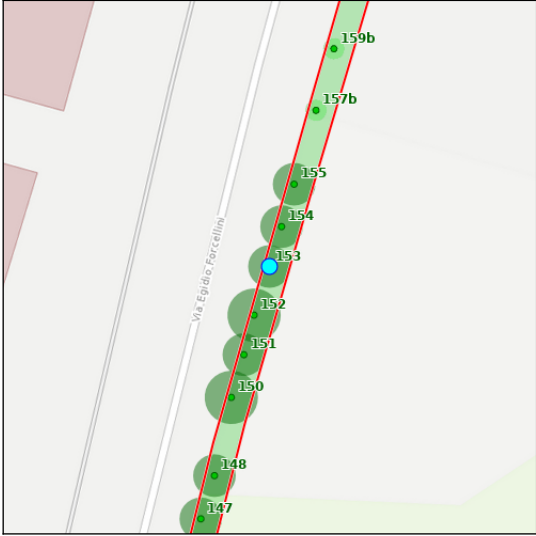
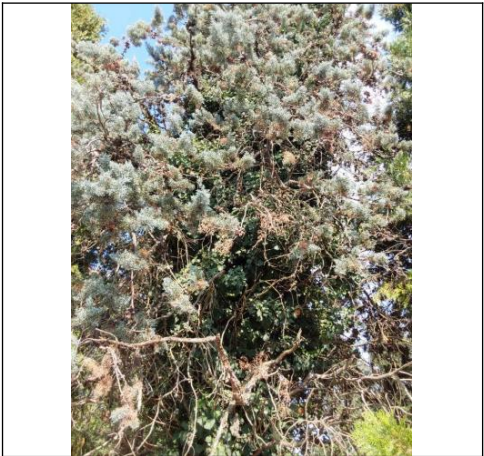
<b>Nr. albero</b> 153	<b>Cartellino</b>
<b>Coordinate</b> 727.726,89 / 5.030.667,60	
<b>Proprietà</b> Area di proprietà

**Note** Soggetto quasi del tutto secco con abbondante presenza di rampicanti.

<b>Anomalie: (1) difetto minore, (2) difetto medio, (3) difetto grave</b>
<b>Radici</b> Sottoservizi, reti tecnologiche (1)
<b>Colletto</b> Essudati - batteriosi (3), Rampicanti (2), Depressioni e concavità (1)
<b>Fusto</b> Essudati - batteriosi (3)
<b>Branche</b> Seccumi (3), Branche secche (3)
<b>Chioma</b> Disseccamento (3)
<b>Interferenze</b> Ostacoli per competizione con altre piante (1), Fognature - cavidotti interrati (1)

<b>Lavori proposti</b>		
<b>Tipo lavoro</b>	<b>null</b>	<b>Data fine prevista</b>
ABB - Abbattimento pianta		23/08/2024
