Nr. albero 12	Cartellino 9991871/8
Coordinate 730.466,38 / 5.031.387,55	
Proprietà Area di proprietà

VSA - Data: 22/10/2024		CPC: D - Gravità estrema	
Cartellino	9991871/8	Stato cartellino Cartellino presente	
Rilevatore	Cagnoni Eugenio

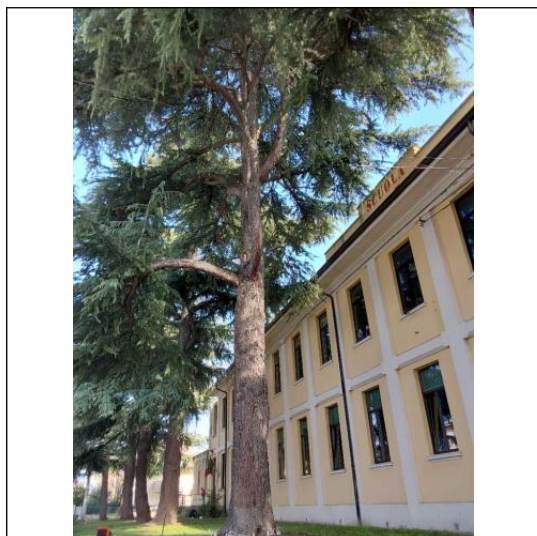
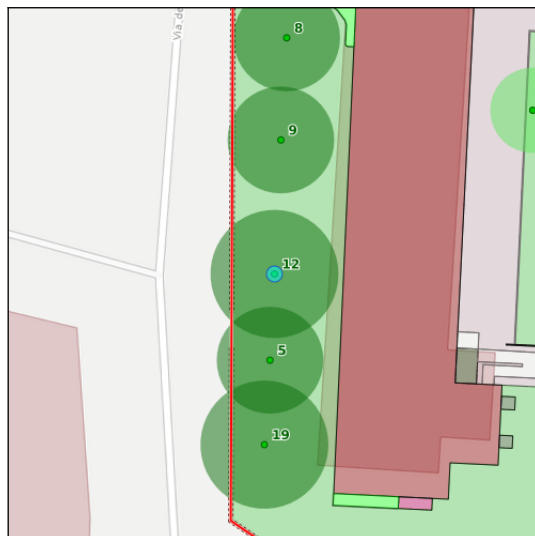
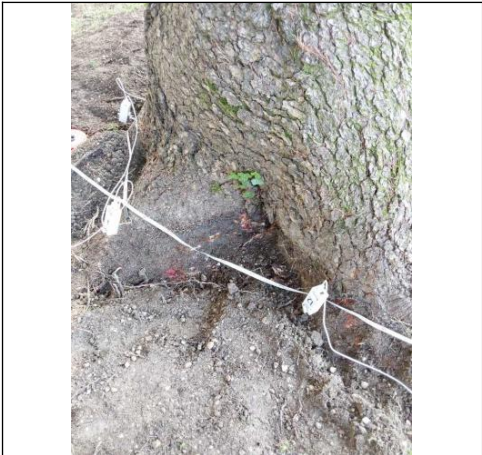
Tassonomia Cedrus deodara (Cedro dell'Himalaya)	
Sito di crescita Prato o giardini	
	Fase fisiologica adulto
Accessibilità Accessibile	
Bersaglio Zona attigua a semafori, pensilina, area attigua a punti di ristoro di discreta frequentazione. Giardini di scuole	
Altezza 22,00 m	Ø chioma 12,00 m
Altezza castello 8,00 m	
Circ. tronco 298 cm	Ø tronco 95,00 cm
Stato pianta Pianta viva	
Modalità età non rilevato	Età pianta calcolata
Data abbattimento	Data rimozione ceppaia
Note ferite e rigonfiamenti al colletto

Tipo	Ricontrollo		
Fase fisiologica	adulto		
Sito di crescita	Prato o giardini		
Stato vegetativo	1 normale		
Altezza	22,00 m		
Ø chioma	12,00 m		
Altezza castello	8,00 m		
Ø tronco	95,00 cm		
Circ. tronco	298 cm		
Note	Presenza di cavità interna individuata strumentalmente con iniziale interessamento dei contrafforti. Dall'analisi comparata delle precedenti valutazioni di stabilità si ravvisa un progressivo peggioramento dei difetti. Nel caso si voglia valutare l'effettiva incidenza del difetto sul sistema terreno-radici-albero si valuti l'opportunità di effettuare prova di trazione controllata. Branche asurgenti codominanti di grandi dimensioni. Ricacci al cimale.

Anomalie: (1) difetto minore, (2) difetto medio, (3) difetto grave	
Radici	Radici affioranti (1)
Colletto	Decadimento superficiale (2), Rigonfiamenti (1), Carie (1), Depressioni e concavità (3), Cavità individuata strumentalmente (3), Contrafforte di reazione (3)
Fusto	Depressione (2), Fusto arcuato - sciabolato (1), Rigonfiamento unilaterale (3)
Chioma	Posizione asimmetria Sud-ovest (1), Asimmetria per competizione laterale (1)
Interferenze	Edifici - muri (1), Cavi elettrici - telefonici (1), Ostacoli per competizione con altre piante (1)

D - Dendrodensimetro								
Nr.	Data rilievo	Posizione	Gradi	h [cm]	Inclinazione	Ø [cm]	Par. res.[cm]	t/R
3	22/10/2024	Colletto						
Note	Rilievi eseguiti in relazione alle evidenze della tomografia, confermano alterazioni e cavità interne.							
S - Tomografo sonico								
Nr.	Data rilievo	Posizione	h [cm]	Numero sensori	Velocità media	Esito		
1	22/10/2024	Colletto	5,00	12			Cavità interne ed alterazioni con parziale interessamento dei contrafforti.

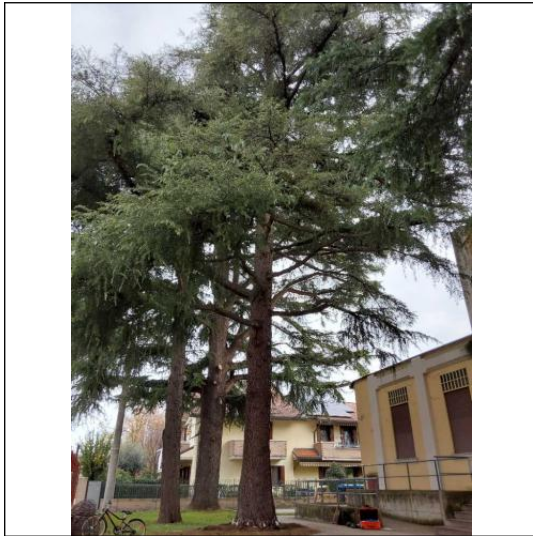
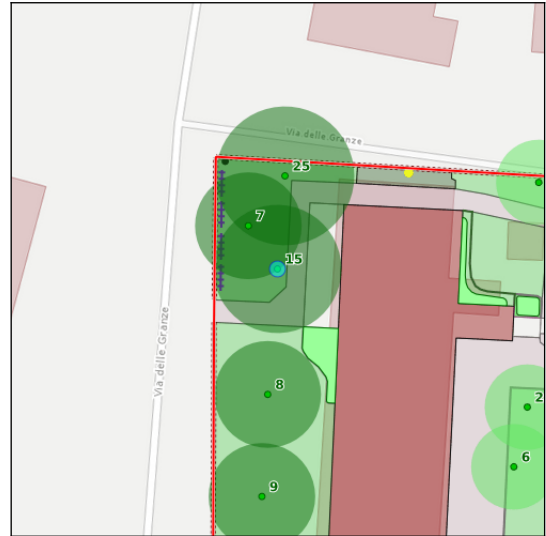
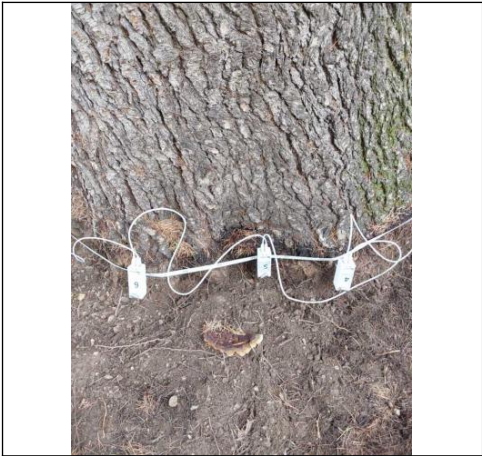
Nr. albero 15	Cartellino 9991871/11
Coordinate 730.468,45 / 5.031.421,40	
Proprietà Area di proprietà

Tassonomia Cedrus deodara (Cedro dell'Himalaya)	
Sito di crescita Parterre	
	Fase fisiologica adulto
Accessibilità Accessibile	
Bersaglio Zona attigua a semafori, pensilina, area attigua a punti di ristoro di discreta frequentazione. Giardini di scuole	
Altezza 22,00 m	Ø chioma 12,00 m
Altezza castello 6,00 m	
Circ. tronco 251 cm	Ø tronco 80,00 cm
Stato pianta Pianta viva	
Modalità età non rilevato	Età pianta calcolata
Data abbattimento	Data rimozione ceppaia
Note Phaeolus al colletto

Tipo	Ricontrollo		
Fase fisiologica	adulto		
Sito di crescita	Parterre		
Stato vegetativo	5 presenza di carie o carpofori		
Altezza	22,00 m		
Ø chioma	12,00 m		
Altezza castello	6,00 m		
Ø tronco	80,00 cm		
Circ. tronco	251 cm		
Note	Presenza di cavità interna individuata strumentalmente. Dall'analisi comparata delle precedenti valutazioni di stabilità si ravvisa un progressivo peggioramento della cavità interna che potrebbe interessare i cordoni radicali. Nel casi si voglia valutare l'effettiva incidenza del difetto sul sistema terreno-radici-albero si valuti l'opportunità di effettuare prova di trazione controllata.

Anomalie: (1) difetto minore, (2) difetto medio, (3) difetto grave	
Radici	Sollevamento pavimentazione-cordolo (1), Radici affioranti (1)
Colletto	Depressioni e concavità (2), Carpofori (3), Contrafforte di reazione (1), Cavità individuata strumentalmente (3)
Fusto	Torsione (1), Fusto arcuato - sciabolato (1), Rigonfiamento unilaterale (2)
Chioma	Asimmetria per competizione laterale (2), Posizione asimmetria Sud-est (2), Dissecamento (1)
Agenti patogeni	Phaeolus schweinitzii (3)
Interferenze	Ostacoli per competizione con altre piante (3), Edifici - muri (2), Cavi elettrici - telefonici (2)

D - Dendrodensimetro								
Nr.	Data rilievo	Posizione	Gradi	h [cm]	Inclinazione	Ø [cm]	Par. res.[cm]	t/R
3	22/10/2024	Colletto		0,00				
Note	Tre verifiche effettuate sulla base delle risultanze della tomografia, confermano le gravi alterazioni interne							
S - Tomografo sonico								
Nr.	Data rilievo	Posizione	h [cm]	Numero sensori	Velocità media	Esito		
1	22/10/2024	Colletto	5,00	11		Cavità interna e carie.

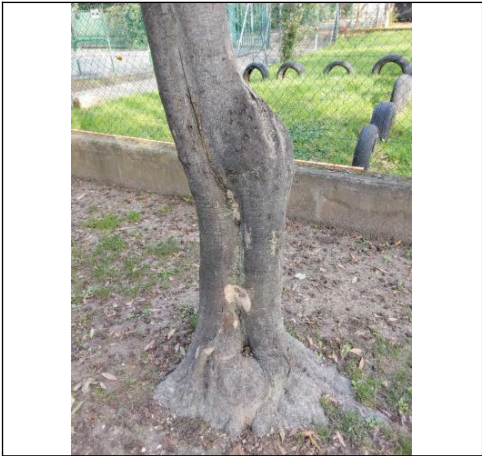
Nr. albero 21	Cartellino 9991871/17
Coordinate 730.495,62 / 5.031.417,75	
Proprietà Area di proprietà

Rilevatore	Cagnoni Eugenio	
Tipo	Ricontrollo	
Fase fisiologica	adulto	
Sito di crescita	Prato o giardini	
Stato vegetativo	5 presenza di carie o carpofori	
Altezza	14,00 m	
Ø chioma	4,00 m	
Altezza castello	8,00 m	
Ø tronco	30,00 cm	
Circ. tronco	94 cm	
Note Presenza di cavità esposta marcescente, fusto con ampie porzioni necrotiche e presenza di Phellinus punctatus. Anomalia alla percussione al colletto.

Anomalie: (1) difetto minore, (2) difetto medio, (3) difetto grave	
Radici	Radici affioranti (1)
Colletto	Allargato (1), Carpofori (2), Contrafforte di reazione (1), Orifizi - fessure - lesioni aperte (3)
Fusto	Decorticazione - danni alla corteccia (2), Carpofori (3), Carie (2), Fusto inclinato (1)
Castello	Cavità esposta (3), Carie (2)
Branche	Seccumi (1)
Chioma	Dissecamento (1)
Agenti patogeni	Fomitiporia punctata (2)
Interferenze	Edifici - muri (2)
