<b>Nr. albero</b> 50	<b>Cartellino</b> 9991859/50
<b>Coordinate</b> 724037,44 / 5030661,91	
<b>Proprietà</b> Area di proprietà

VTA - Data: 30/03/2022		CPC: D - Gravità estrema	
<b>Rilevatore</b>	Michele Cabassa

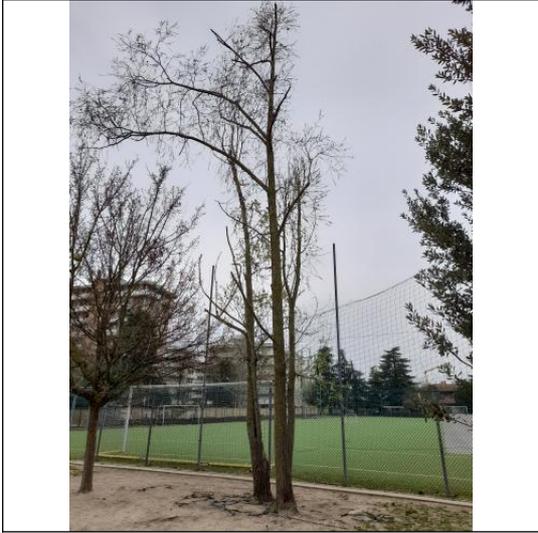
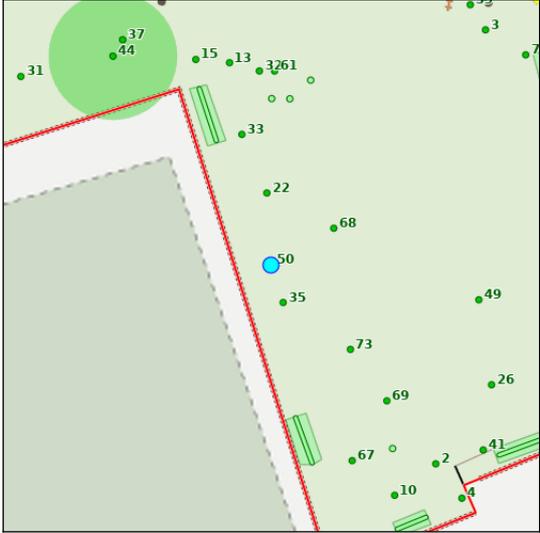
<b>Tipo</b>	Ricontrollo		
<b>Fase fisiologica</b>	senescente		
<b>Stato vegetativo</b>	3 gravemente deperiente		
<b>Altezza</b>	12,50 m		
<b>Ø tronco</b>	30,50 cm		
<b>Circ. tronco</b>	96 cm		
<b>Note</b>	Pianta giunta a fine ciclo, diffusi i disseccamenti in tutta la chioma, carie estesa lungo il tronco con conseguente scortecciamento.		
<b>Anomalie: (1)</b> difetto minore, <b>(2)</b> difetto medio, <b>(3)</b> difetto grave			
<b>Conformazione</b>	Sbilanciata		
<b>Radici</b>	Superficiali (1)		
<b>Tronco</b>	Cavità (1), Carie (3), Danni alla corteccia (1), Ferita (1)		
<b>Castello</b>	Danni alla corteccia (2)		
<b>Branche</b>	Disseccamento (3), compromessa (2)		
<b>Chioma</b>	Asimmetria (2), Branche compromesse (3)		
<b>Iter</b>			
<b>#</b>	<b>Data esecuzione</b>	<b>Eseguito da</b>	<b>Stato VTA</b>
1	30/03/2022 11:14:40	Michele Cabassa	In lavorazione
