<b>Nr. albero</b> 122	<b>Cartellino</b> 9992557/18
<b>Coordinate</b> 722.036,46 / 5.034.324,66	
<b>Proprietà</b> Area di proprietà

VSA - Data: 18/11/2024		CPC: D - Gravità estrema	
<b>Cartellino</b>	9992557/18	<b>Stato cartellino</b> Cartellino presente	
<b>Rilevatore</b>	Giulio Lunardi

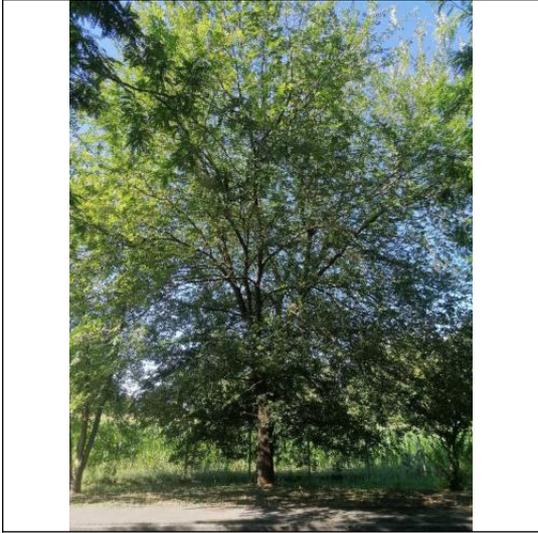
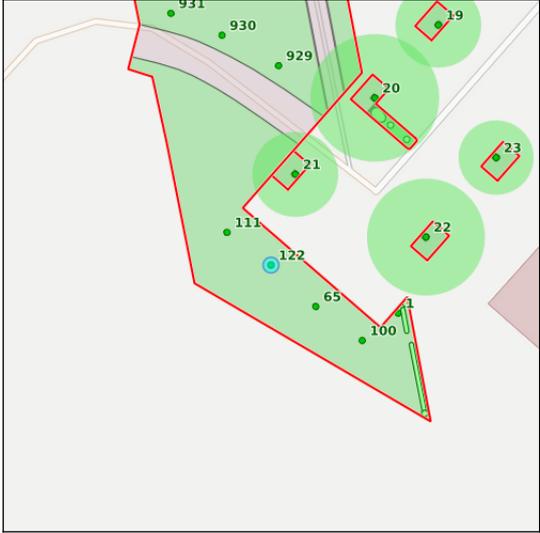
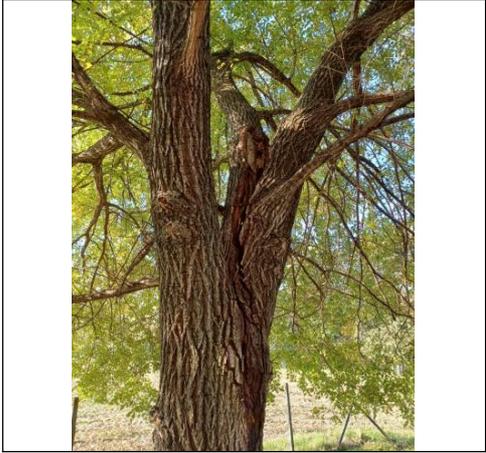
<b>Tipo</b>	Ricontrollo		
<b>Fase fisiologica</b>	adulto		
<b>Sito di crescita</b>	Prato o giardini		
<b>Stato vegetativo</b>	2 deperiente		
<b>Altezza</b>	11,00 m		
<b>Ø tronco</b>	38,00 cm		
<b>Circ. tronco</b>	119 cm		
<b>Note</b>	presenza su fusto e castello di cretti e fessurazioni molto evidenti che rendono tutta la chioma a rischio di caduta

**Anomalie: (1) difetto minore, (2) difetto medio, (3) difetto grave****Fusto** Cavità esposta (2), Essudati - batteriosi (3), Fessurazioni - crack (3), Corteccia inclusa (2)**Castello** Essudati - batteriosi (2), Cavità esposta (3), Fessurazioni (3)**Branche** Cretti - fessurazioni (3), Branche pericolanti (3)
