SCHEDA VALUTAZIONE ALBERATURA		
Data: 17/12/2020	Codice censimento: 9991797/6	Specie: <i>Pirus communis</i>
Comune: Padova	Via: Duprè, 10	Pos. Sociale: Dominante
Portamento: monocormico	Diametro (a 1,30 m): 43 cm	Altezza: tra 7 e 18 m

**SCHEDA VALUTAZIONE ALBERATURA**

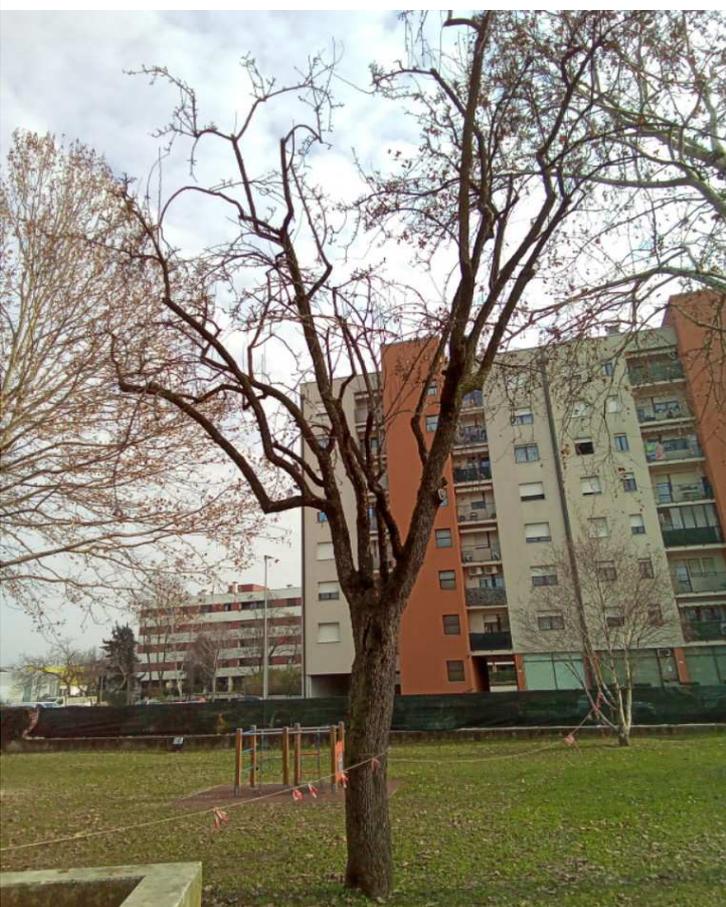
**FOTO**

ANALISI VISIVA							
Radici		Colletto		Fusto		Chioma	Sito
non visibili	x	regolare		regolare		regolare	aiuola
visibili		forma anomala	x	forma anomala		con difetti	area verde x
contrafforti		interrato		con difetti	x	ridotta	x viabilità a m.
superficiali		lesioni		deviato		sbilanciata	x strada a m.
lesioni		aree depresse	x	lesioni	x	capitozzata	cavi aerei
morte		carie		carie	x	lesioni	x muro a m.
carie		cavità		cavità	x	carie	fabbric. a m 6
strozzanti		carpofori		carpofori		cavità	x sottoservizi
carpofori		insetti		insetti		carpofori	Altri ostacoli 1
sollevamento zolla		legno morto/alterato		legno morto/alterato	x	castello anomalo	Scavi
asimmetria		essudati		essudati		monconi	x Pavimentaz.
crepe terreno		carpofori		corceccia inclusa	x	seccume fisiologico	x
		radice reiteraz. disseccate		inclinato		seccume non fisiologico

CLASSE PROPENSIONE CEDIMENTO	
A	
B	
C	
C/D	
D	X

**NOTE/GIUDIZIO SINTETICO**  
 Pianta che presenta un quadro diagnostico fitosanitario critico, con cavità e diffusi processi carie al castello. Gravi problemi strutturali che riducono fortemente il fattore di sicurezza naturale. Incompatibile per presenza area giochi bambini

VALUTAZIONE FINALE	
mantenere	
potare	
consolidare	
eliminare/abbattere	X
concimare	
conferma carie	
controllo ogni anni

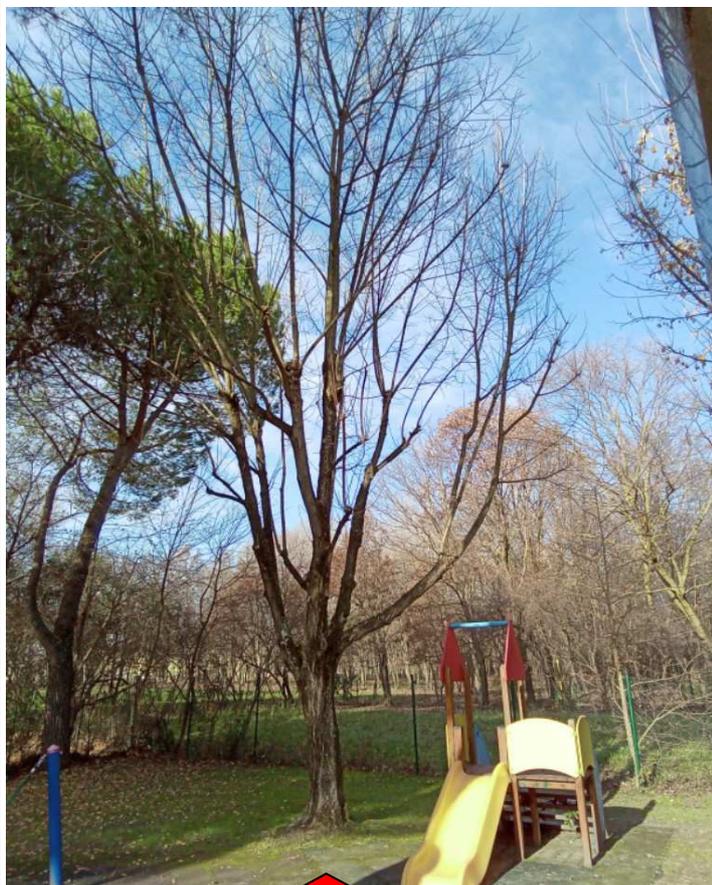
**FOTO**

Radici		Colletto		Fusto		Chioma		Sito	
non visibili	x	regolare	x	regolare		regolare		aiuola	
visibili		forma anomala		forma anomala		con difetti		area verde	x
contrafforti		interrato		con difetti	x	ridotta	x	viabilità a m.	
superficiali		lesioni		deviato		sbilanciata	x	strada a m.	
lesioni		aree depresse		lesioni	x	capitozzata		cavi aerei	
morte		carie		carie	x	lesioni	x	muro a m.	
carie		cavità		cavità	x	carie		fabbric. a m	7
strozzanti		carpofori		carpofori	x	cavità	x	sottoservizi	
carpofori		insetti		insetti		carpofori	x	Altri ostacoli	1
sollevamento zolla		legno morto/alterato		legno morto/alterato	x	castello anomalo		Scavi	
asimmetria		essudati		essudati		monconi	x	Pavimentaz.	
crepe terreno		carpofori		corceccia inclusa	x	seccume fisiologico			
		radice reiteraz. disseccate		inclinato		seccume non fisiologico

A	
B	
C	
C/D	
<b>D</b>	<b>X</b>

Pianta con quadro diagnostico fitosanitario critico, con cavità e diffusi processi carie al castello. Presenza carpofori di funghi saprofiti su castello e branche. Cretto di delaminazione al castello. Problemi strutturali che riducono fortemente il fattore di sicurezza naturale. Incompatibile per presenza area giochi bambini

mantenere	
potare	
consolidare	
eliminare/abbattere	<b>X</b>
concimare	
conferma carie	
controllo ogni anni

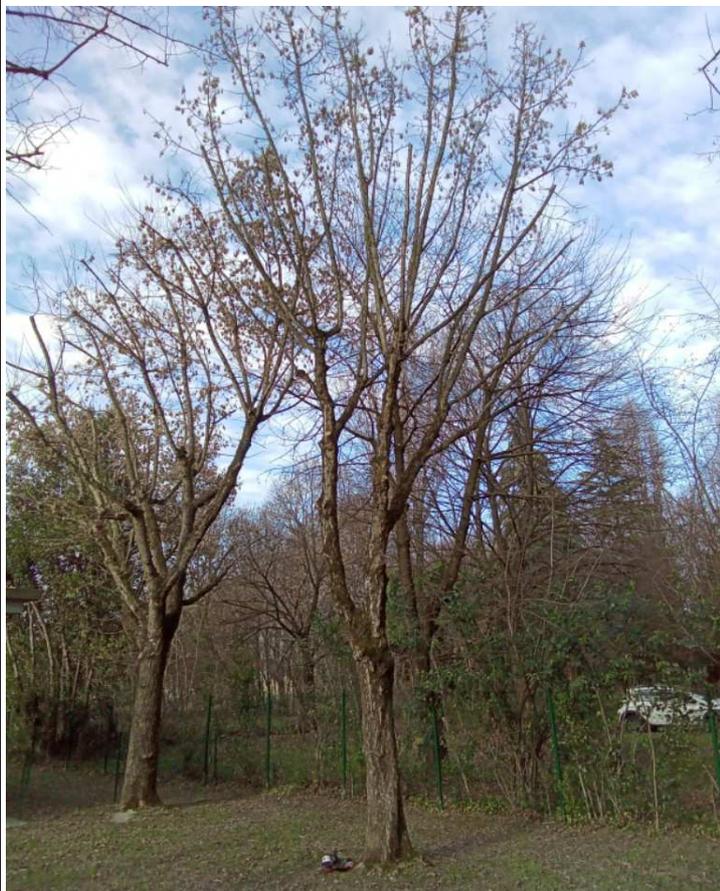
**FOTO**

Radici	Colletto	Fusto	Chioma	Sito
non visibili	x regolare	regolare	regolare	aiuola
visibili	forma anomala	x forma anomala	con difetti	area verde
contrafforti	interrato	con difetti	x ridotta	x viabilità a m.
superficiali	lesioni	deviato	sbilanciata	strada a m.
lesioni	aree depresse	x lesioni	capitozzata	cavi aerei
morte	carie	carie	x lesioni	muro a m.
carie	cavità	cavità	x carie	fabbric. a m
strozzanti	carpofori	carpofori	x cavità	sottoservizi
carpofori	insetti	insetti	carpofori	Altri ostacoli
sollevamento zolla	legno morto/alterato	legno morto/alterato	x castello anomalo	Scavi
asimmetria	essudati	essudati	monconi	x Pavimentaz.
crepe terreno	carpofori	corceccia inclusa	seccume fisiologico	
	radice reiteraz. disseccate	inclinato	seccume non fisiologico

A	
B	
C	
C/D	
<b>D</b>	<b>X</b>

Pianta con quadro diagnostico fitosanitario critico, con cavità e processi di carie al colletto. Inoltre scarsi parametri vitali che riducono fortemente il fattore di sicurezza naturale.

mantenere	
potare	
consolidare	
eliminare/abbattere	<b>X</b>
concimare	
conferma carie	
controllo ogni anni

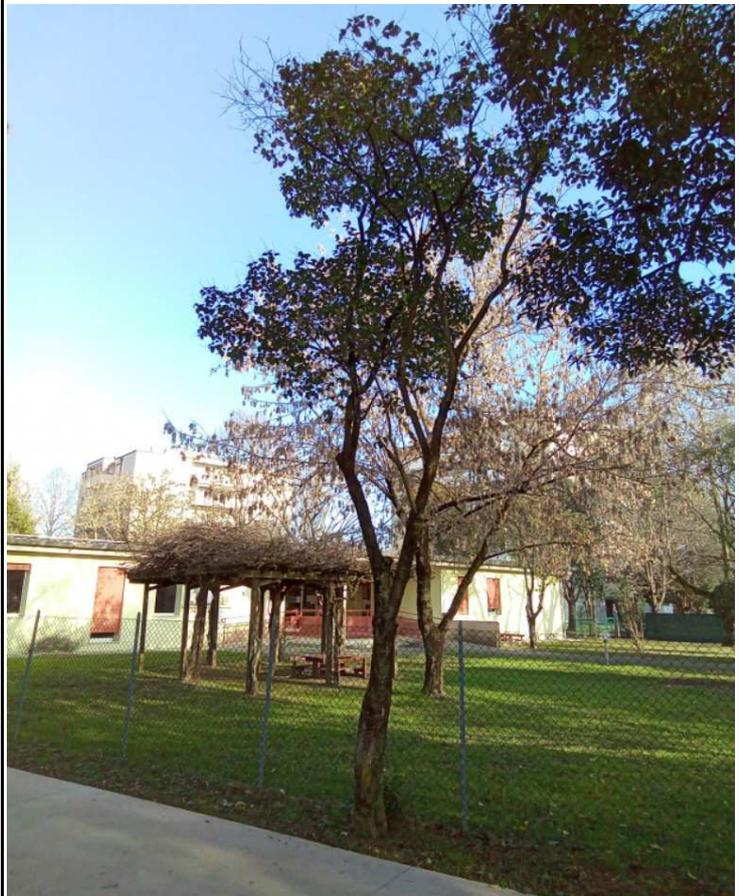
**FOTO**

Radici	Colletto	Fusto	Chioma	Sito	
non visibili	regolare	regolare	regolare	aiuola	
visibili	forma anomala	x forma anomala	con difetti	area verde	x
contrafforti	interrato	con difetti	x ridotta	x viabilità a m.	
superficiali	lesioni	deviato	sbilanciata	x strada a m.	
lesioni	x aree depresse	x lesioni	capitozzata	cavi aerei	
morte	carie	carie	x lesioni	muro a m.	
carie	cavità	cavità	carie	fabbric. a m	
strozzanti	carpofori	carpofori	x cavità	sottoservizi	
carpofori	insetti	insetti	carpofori	Altri ostacoli	
sollevamento zolla	legno morto/alterato	legno morto/alterato	castello anomalo	Scavi	
asimmetria	essudati	essudati	monconi	x Pavimentaz.	
crepe terreno	carpofori	corceccia inclusa	seccume fisiologico		
	radice reiteraz. disseccate	inclinato	seccume non fisiologico

A	
B	
C	
C/D	
<b>D</b>	<b>X</b>

Pianta con quadro diagnostico fitosanitario critico, con carpofori Phellinus p. al fusto. Probabili danni radicali per recente pavimentazione. Aspettative di vita condizionate da problemi strutturali e vegetativi

mantenere	
potare	
consolidare	
eliminare/abbattere	<b>X</b>
concimare	
conferma carie	
controllo ogni anni

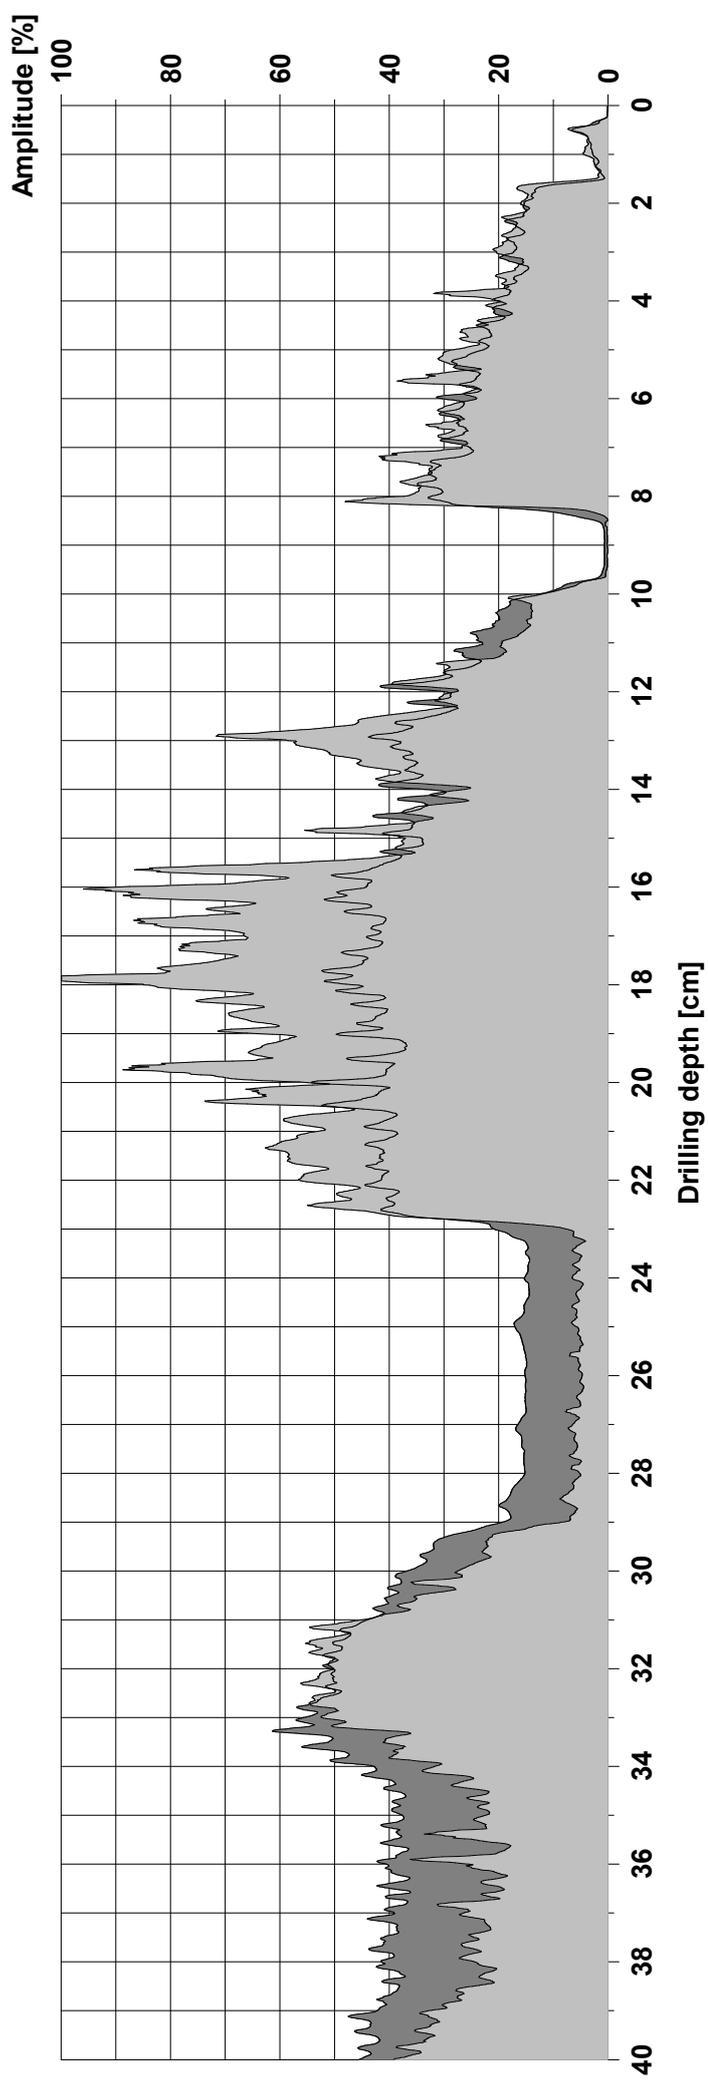
Measurement no. :	5	Needle speed :	3500 r/min	Diameter :	44,0 cm
ID number :	R5	Needle state :	ok	Level :	200,0 cm
Drilling depth :	40,16 cm	Tilt :	---	Direction :	240sw
Date :	18.12.2020	Offset :	112/287	Species :	
Time :	11:56:30	Avg. curve :	off	Location :	9991788
Feed speed :	100 cm/min			Name :	21

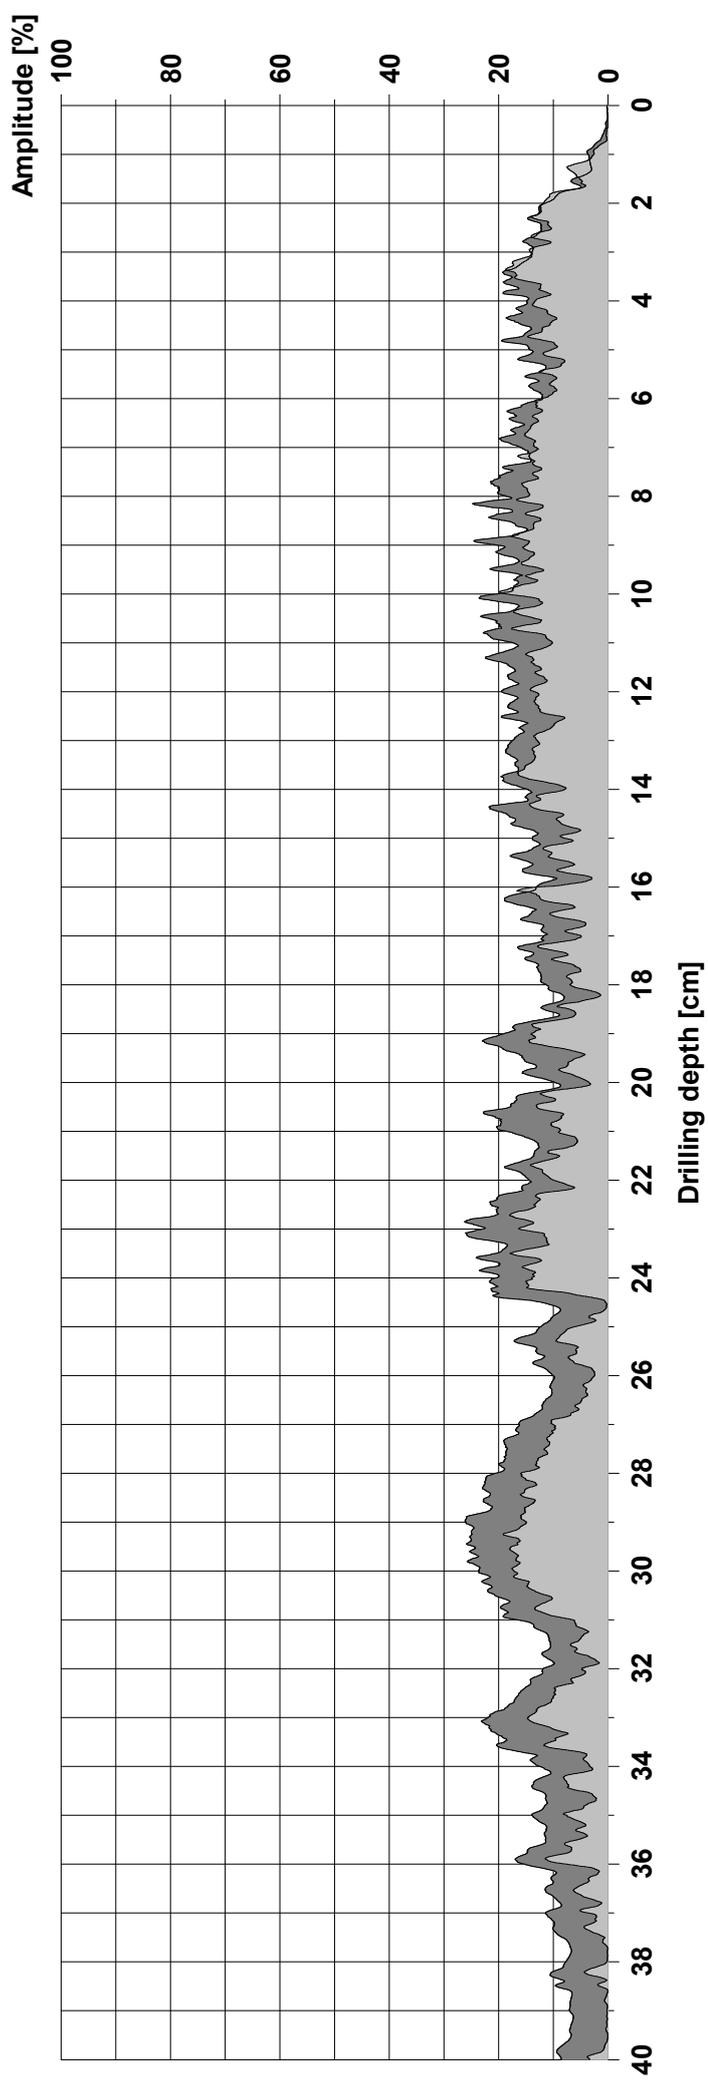
Measurement no. :	7	Needle speed :	3500 r/min	Diameter :	34,0 cm
ID number :	R7	Needle state :	ok	Level :	5,0 cm
Drilling depth :	40,18 cm	Tilt :	---	Direction :	300nw
Date :	18.12.2020	Offset :	79/293	Species :	
Time :	12:05:00	Avg. curve :	off	Location :	9991788
Feed speed :	100 cm/min			Name :	24

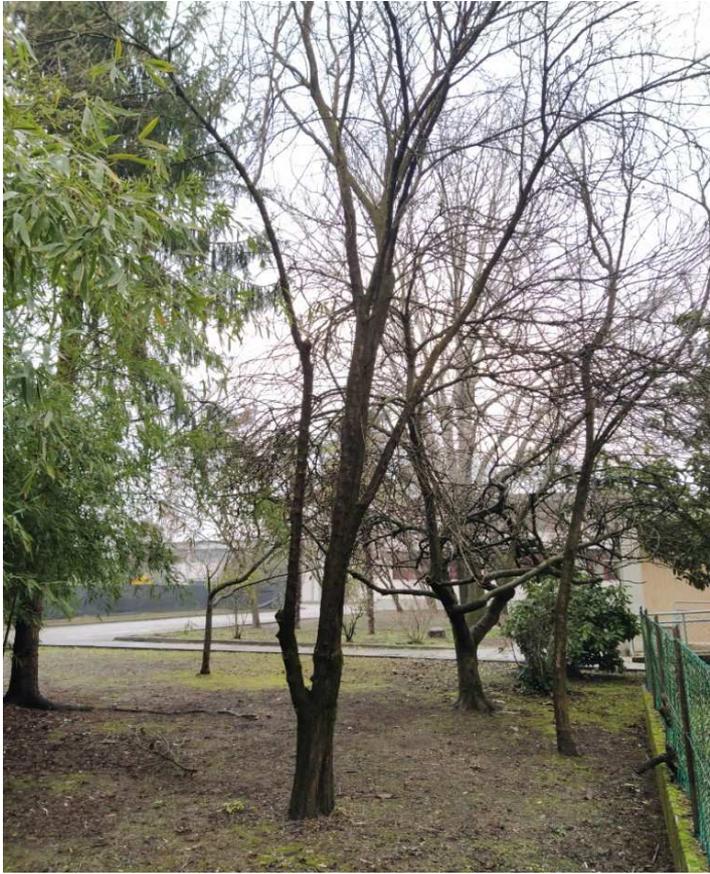
**FOTO**

ANALISI VISIVA							
Radici		Colletto		Fusto		Chioma	Sito
non visibili	x	regolare		regolare		regolare	aiuola
visibili		forma anomala	x	forma anomala		con difetti	area verde x
contrafforti		interrato		con difetti	x	ridotta	x viabilità a m.
superficiali		lesioni		deviato		sbilanciata	strada a m.
lesioni		aree depresse	x	lesioni	x	capitozzata	cavi aerei
morte		carie		carie		lesioni	muro a m. 2
carie		cavità		cavità		carie	fabbric. a m
strozzanti		carpofori	x	carpofori	x	cavità	sottoservizi
carpofori		insetti		insetti		carpofori	x Altri ostacoli
sollevamento zolla		legno morto/alterato		legno morto/alterato		castello anomalo	Scavi
asimmetria		essudati		essudati		monconi	Pavimentaz.
crepe terreno		carpofori		corteccia inclusa		seccume fisiologico	
		radice reiteraz. disseccate		inclinato		seccume non fisiologico

CLASSE PROPENSIONE CEDIMENTO	
A	
B	
C	
C/D	
D	X

**NOTE/GIUDIZIO SINTETICO**  
 Pianta con quadro diagnostico fitosanitario critico, con cavità e diffusi processi carie al colletto e alle branche per presenza carpofori *Phellinus p.*, che riducono fortemente il fattore di sicurezza naturale.

VALUTAZIONE FINALE	
mantenere	
potare	
consolidare	
eliminare/abbattere	X
concimare	
conferma carie	
controllo ogni anni

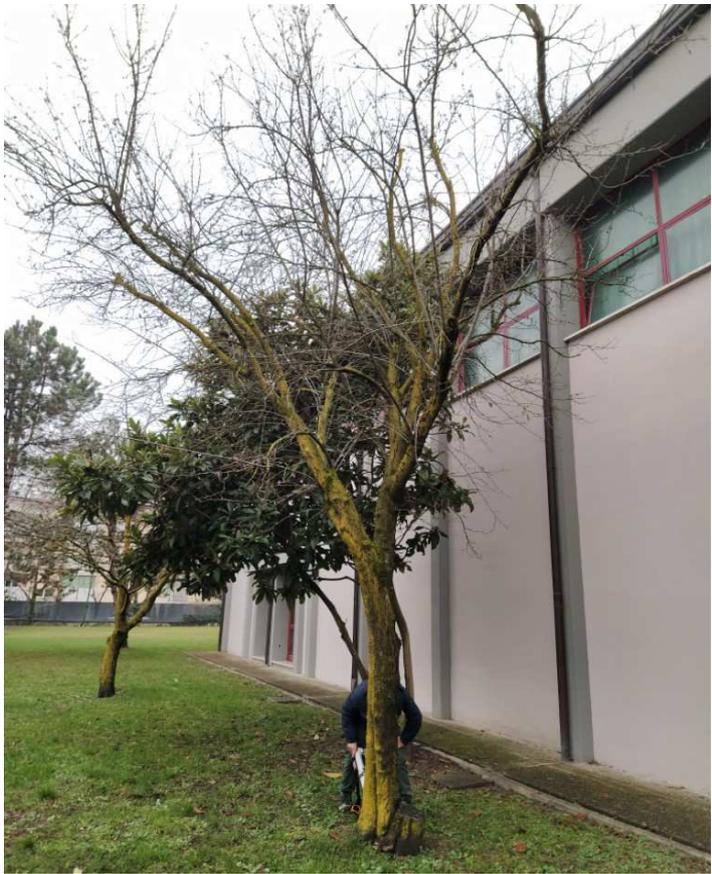
**FOTO**

ANALISI VISIVA							
Radici		Colletto		Fusto		Chioma	Sito
non visibili	x	regolare		regolare		regolare	aiuola
visibili		forma anomala	x	forma anomala	x	con difetti	area verde x
contrafforti		interrato		con difetti		ridotta	x viabilità a m.
superficiali		lesioni		deviato		sbilanciata	strada a m.
lesioni		aree depresse	x	lesioni	x	capitozzata	cavi aerei
morte		carie	x	carie		lesioni	x muro a m.
carie		cavità		cavità		carie	fabbric. a m
strozzanti		carpofori		carpofori		cavità	sottoservizi 2
carpofori		insetti		insetti		carpofori	Altri ostacoli
sollevamento zolla		legno morto/alterato		legno morto/alterato		castello anomalo	Scavi
asimmetria		essudati		essudati		monconi	Pavimentaz.
crepe terreno		carpofori		corceccia inclusa		seccume fisiologico	
		radice reiteraz. disseccate		inclinato		seccume non fisiologico

CLASSE PROPENSIONE CEDIMENTO	
A	
B	
C	
C/D	
D	X

**NOTE/GIUDIZIO SINTETICO**  
 Pianta con quadro diagnostico fitosanitario critico, con diffusi processi di carie al colletto, che riduce fortemente il fattore di sicurezza naturale. Pianta con scarse aspettative di vita

VALUTAZIONE FINALE	
mantenere	
potare	
consolidare	
eliminare/abbattere	X
concimare	
conferma carie	
controllo ogni anni

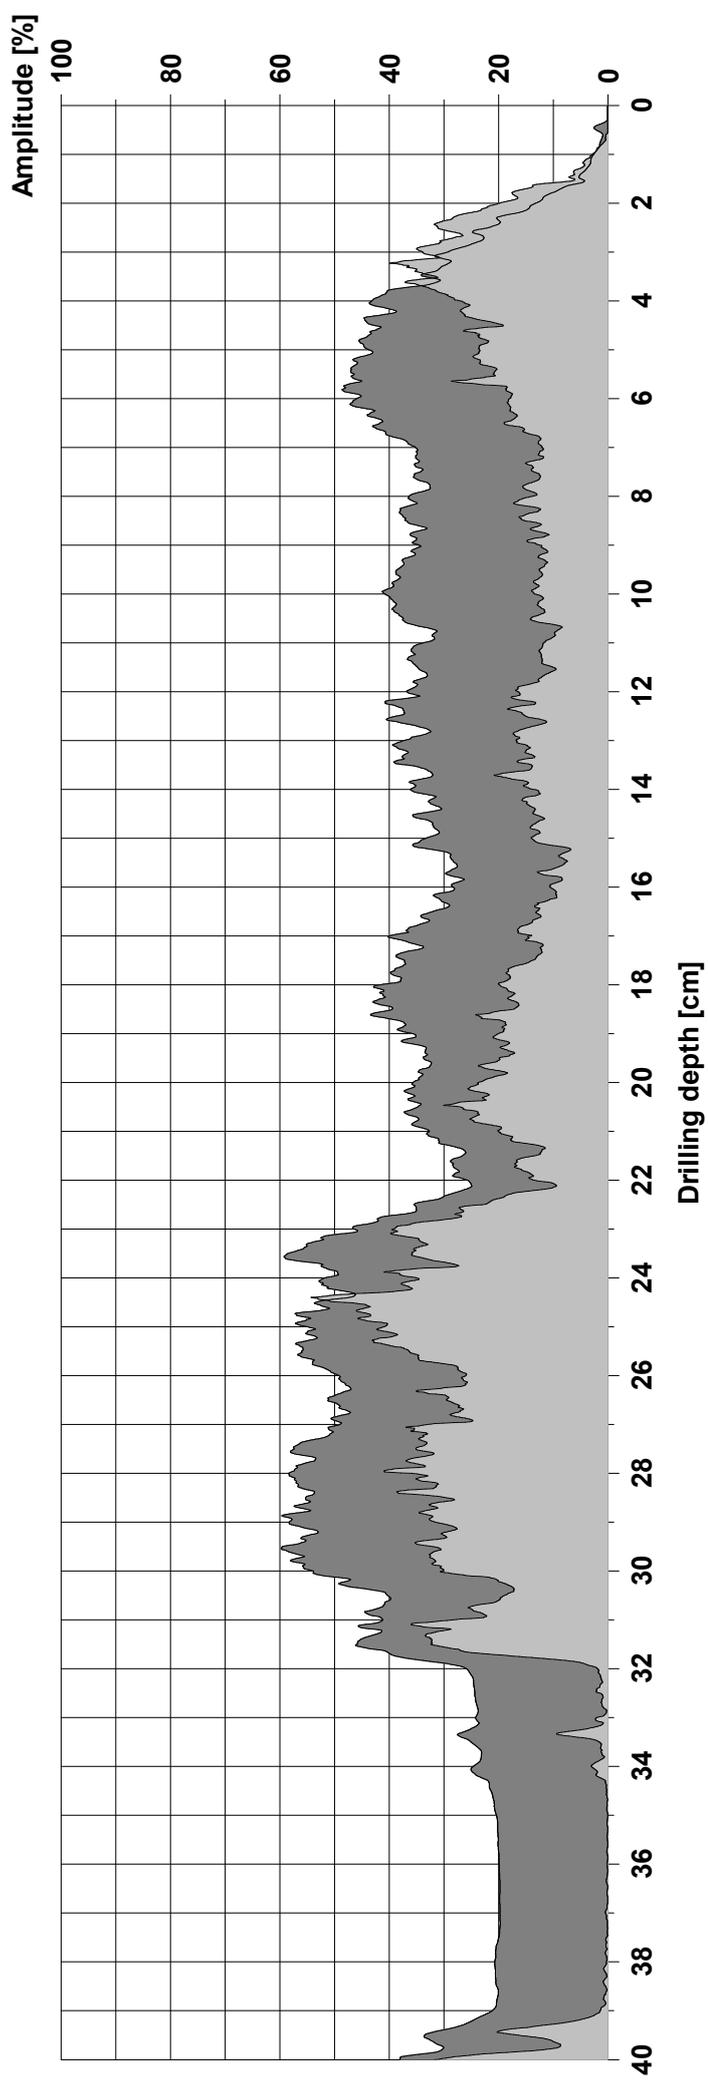
Measurement no. :	15	Needle speed :	5000 r/min	Diameter :	31,0 cm
ID number :	R15	Needle state :	ok	Level :	5,0 cm
Drilling depth :	40,19 cm	Tilt :	---	Direction :	270e
Date :	29.12.2020	Offset :	85/297	Species :	
Time :	11:02:46	Avg. curve :	off	Location :	9991794
Feed speed :	100 cm/min			Name :	83
