Nr. albero 501	Cartellino
Coordinate 725331,83 / 5032769,79	
Proprietà Area di proprietà

VTA - Data: 16/01/2023

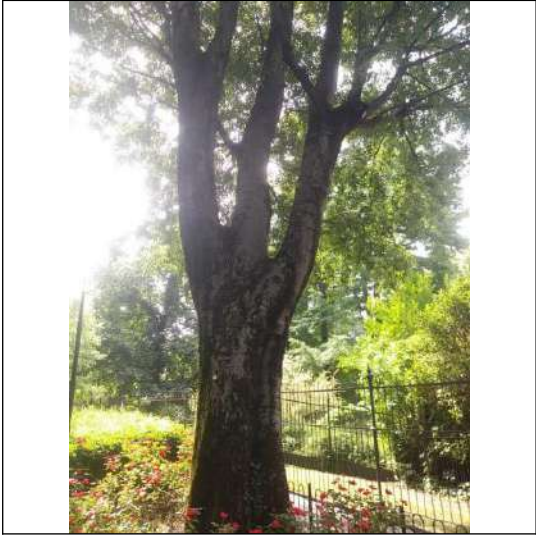
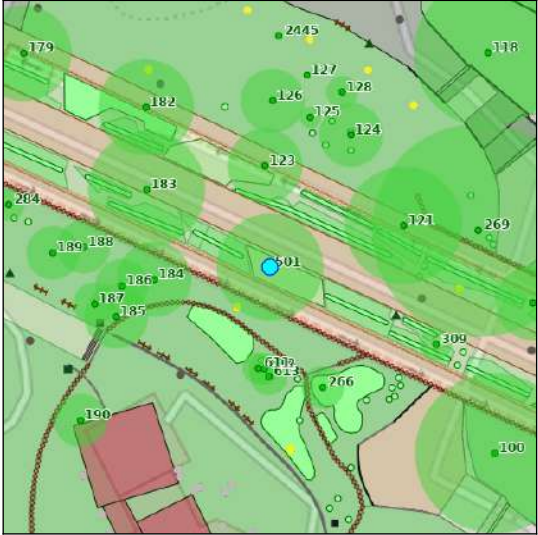
Note Carpofori di Ganoderma al colletto. Interramento del colletto ed impianto di irrigazione hanno favorito lo sviluppo di carie radicale. Elevata propensione al cedimento per rottura del tronco alla base. Bersaglio costituito dalla Cappella degli Scrovegni. Strumentali confermano ampia cavità e aree degradate. Aspettative di vita condizionate da gravi problemi fitosanitari e strutturali. Rischio elevato e non riducibile. Opportuno abbattimento e sostituzione.

Radici Carie (3), Carpofori (3)

Colletto Depressione (1), Carie (3), Cavità (3), Carpofori (3)

Fusto cavità (1), depressione (1), Cavità (1), Corteccia inclusa (1)

Castello Ferita (2), Corteccia inclusa (3), Cavità (2)

Agenti patogeni Ganoderma adspersum (3)

Tipo lavoro	Impresa	Data fine prevista
ABB - Abbattimento pianta		17/02/2023

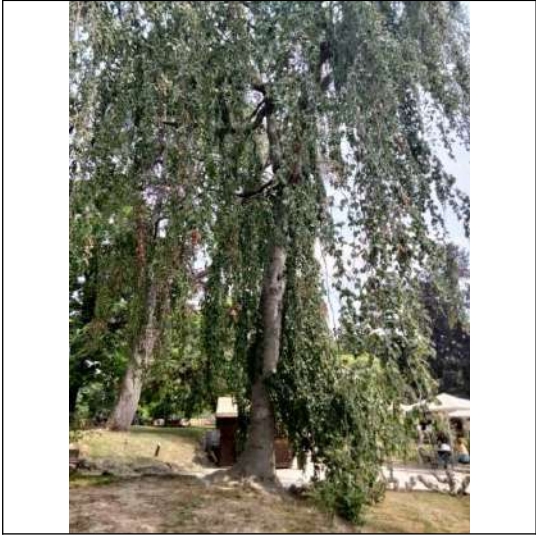
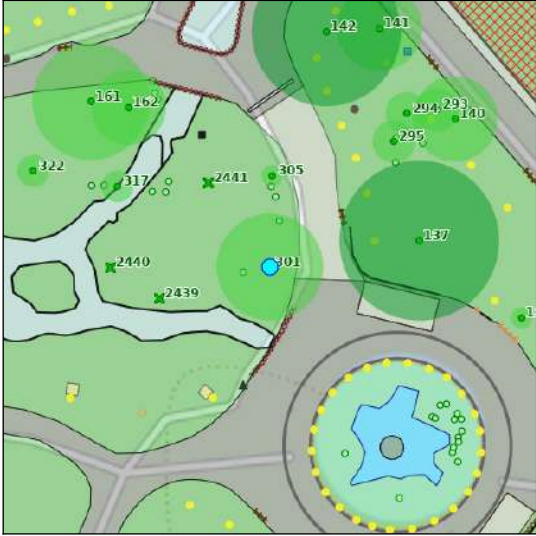
Nr. albero 301	Cartellino 9991668/318
Coordinate 725325,32 / 5032824,30	
Proprietà Area di proprietà

Note Gravi danni al castello causa evoluzione patologica di sbrancamento. Presenza di funghi agenti di carie e di funghi saprofiti (Fomes e Schizophyllum). Sospetta infezione da cancro da nectria. Tessuti fusto e castello lato est devitalizzati. Aspettative di vita fortemente condizionate da gravi problemi vegetativi e fitosanitari. Rischio elevato e non riducibile. Disseccamento tessuti cambiali in progressione.

Anomalie: (1) difetto minore, (2) difetto medio, (3) difetto grave			
Conformazione Sbilanciata			
Castello Danni alla corteccia (3), Ferita (3)			
Branche compromessa (3), Ferita (3), Fessurazione (3)			
Chioma Carpofori (3), Asimmetria (3), seccumi (3), Branche compromesse (3), Carie (3)			
Lavori proposti			
Tipo lavoro		Impresa	Data fine prevista
ABB - Abbattimento pianta			30/01/2023
Iter			
#	Data esecuzione	Eseguito da	Stato VTA
1	05/12/2022 16:13:35	Sgrò Sergio	In lavorazione
2	15/12/2022 11:19:54	Sgrò Sergio	Richiesta validazione (Applicativo)
3	15/12/2022 11:19:54	Sgrò Sergio	Validata

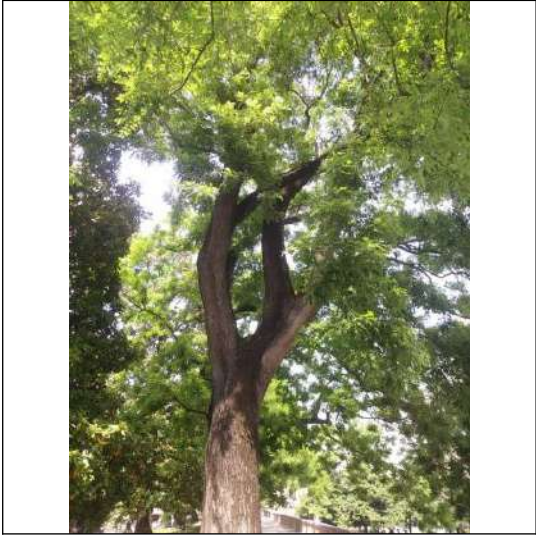
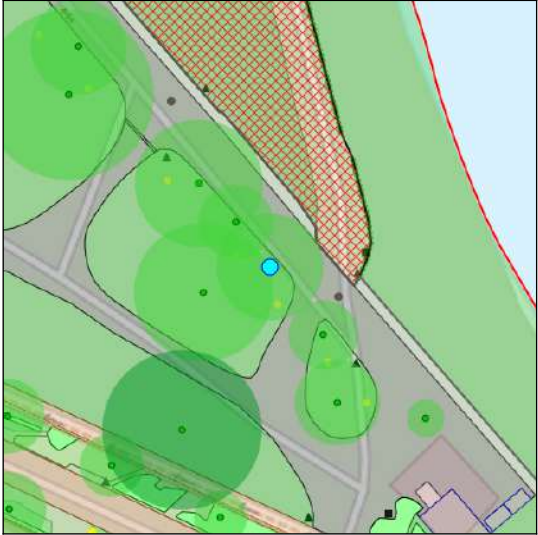
Nr. albero 89	Cartellino 9991668/103
Coordinate 725403,01 / 5032769,75	
Proprietà Area di proprietà

Note Presenza carpofori su branche capitozzate. Carie, ampie ferite aperte, chioma con architettura alterata da capitozzatura. Individuo con gravi difetti strutturali al castello e alle branche. Ramificazioni primarie in torsione e con forti tensioni biomeccaniche. La conservazione di questa alberatura sarebbe attuabile solamente attraverso drastiche riduzioni della chioma che si configurano come interventi associabili ad una capitozzatura. Considerando la logica del filare, l'elevata frequentazione dell'area ed il rischio elevato, si consiglia di procedere attraverso la sostituzione del soggetto arboreo.

Radici Radici esposte (2)

Colletto allargato (2)

Branche Rottura (2), compromessa (3), Cavità (3), Dissecamento (3), Fessurazione (2)

Chioma Branche compromesse (3), Asimmetria (2), Capitozzo (3), Carie (3), Carpofori (3)

Tipo lavoro	Impresa	Data fine prevista
ABB - Abbattimento pianta		30/01/2023

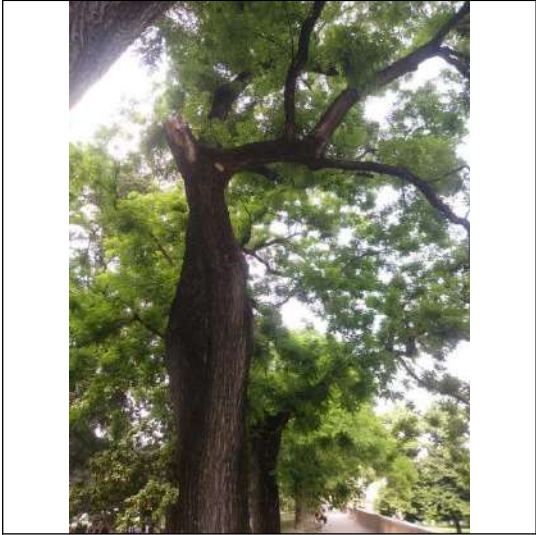
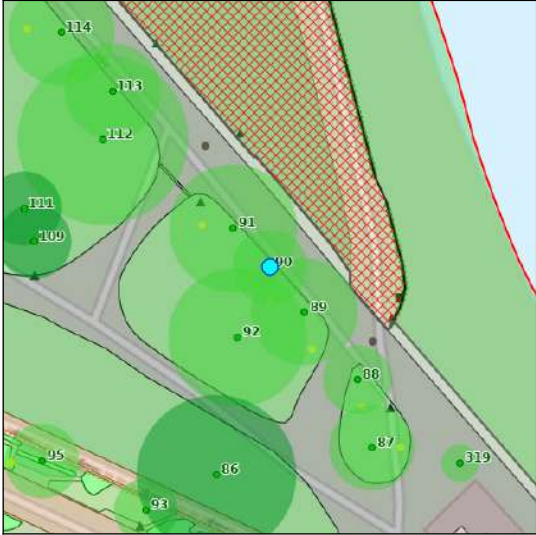
Nr. albero 90	Cartellino 9991668/104
Coordinate 725399,79 / 5032773,97	
Proprietà Area di proprietà

Note Chioma alterata da capitozzatura. Moncone cariato sulla quale inserzione con cavità si inserisce branca laterale vigorosa. Individuo con gravi difetti strutturali al castello e alle branche. Ramificazioni primarie in torsione e con forti tensioni biomeccaniche. La conservazione di questa alberatura sarebbe attuabile solamente attraverso drastiche riduzioni della chioma che si configurano come interventi associabili ad una capitozzatura. Considerando la logica del filare, l'elevata frequentazione dell'area ed il rischio elevato, si consiglia di procedere attraverso la sostituzione del soggetto arboreo.

Castello Cavità (2), Ferita (3)

Branche Rottura (3), Disseccamento (3), Ferita (3), Fessurazione (2), compromessa (3), Cavità (3)

Chioma Carie (3), Capitozzo (3), Branche compromesse (3)

Tipo lavoro	Impresa	Data fine prevista
ABB - Abbattimento pianta		30/01/2023
VTA - VTA visivo		05/12/2023

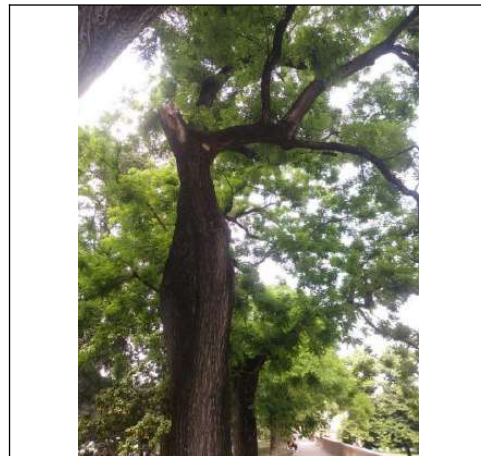
Nr.	Data rilievo	Posizione	Gradi	h [cm]	Inclinazione	Ø [cm]	Par. res.[cm]	t/R
2	05/12/2022	Tronco	160	800,00				
3	05/12/2022	Tronco	160	750,00				
4	05/12/2022	Tronco	140	1200,00

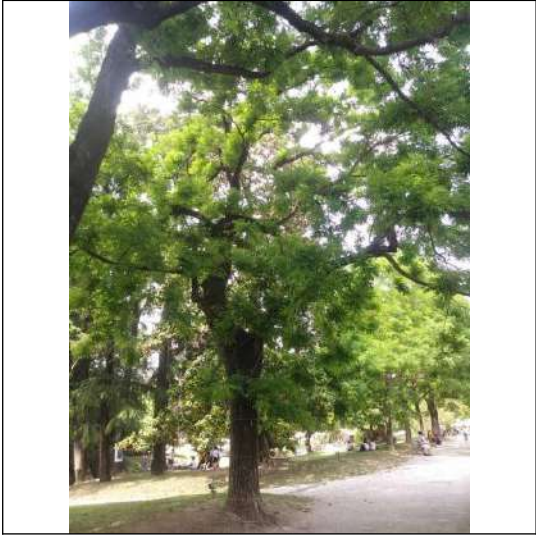
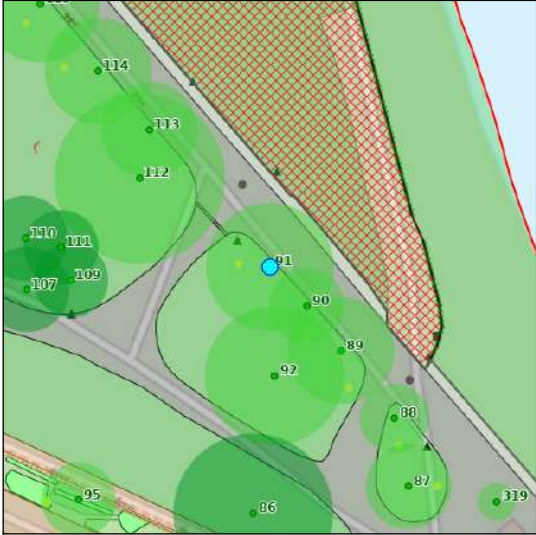
Nr. albero 91	Cartellino 9991668/105
Coordinate 725396,34 / 5032777,59	
Proprietà Area di proprietà

Carie e cavità con nidi di calabroni. Individuo con gravi difetti strutturali al castello e alle branche. Ramificazioni primarie in torsione e con forti tensioni biomeccaniche. La conservazione di questa alberatura sarebbe attuabile solamente attraverso drastiche riduzioni della chioma che si configurano come interventi associabili ad una capitozzatura. Considerando la logica del filare, l'elevata frequentazione dell'area ed il rischio elevato, si consiglia di procedere attraverso la sostituzione del soggetto arboreo.

Tronco Ferita (3), Carie (3), cavità (3)

Castello ferite da taglio (3), Cavità (3), Ferita (2)

Branche Cavità (3), compromessa (3), Ferita (3)

Chioma Branche compromesse (1), Asimmetria (3), Carie (2)

Tipo lavoro	Impresa	Data fine prevista
ABB - Abbattimento pianta		30/01/2023
VTA - VTA visivo		04/12/2024
