SETTORE VERDE, PARCHI E AGRICOLTURA URBANA

Oggetto: abbattimento di una pianta di platano in via Vigonovese (n. inv. 170 dell'inventario delle alberature comunali):

Scheda sintetica per albero

Area **108** **VIA VIGONOVESE** **PADOVA**
 Numero civico **385** **Data Rilievo 11/01/2022**
 Codice Albero **0170** Scheda **I** Specie: **Platanus hybrida**

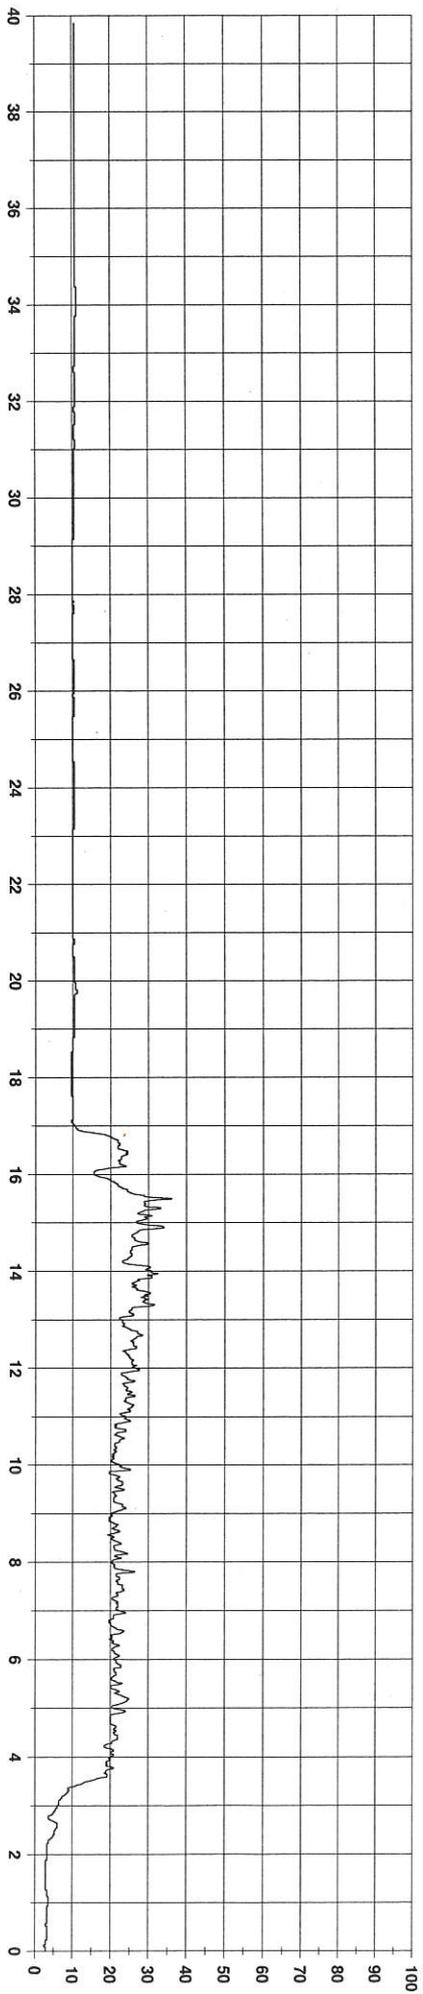
Padova - Via Vigonovese - Alb 0170 - Pr.1

D1) Inclinazione 25° Alterazione dopo 12,5 cm

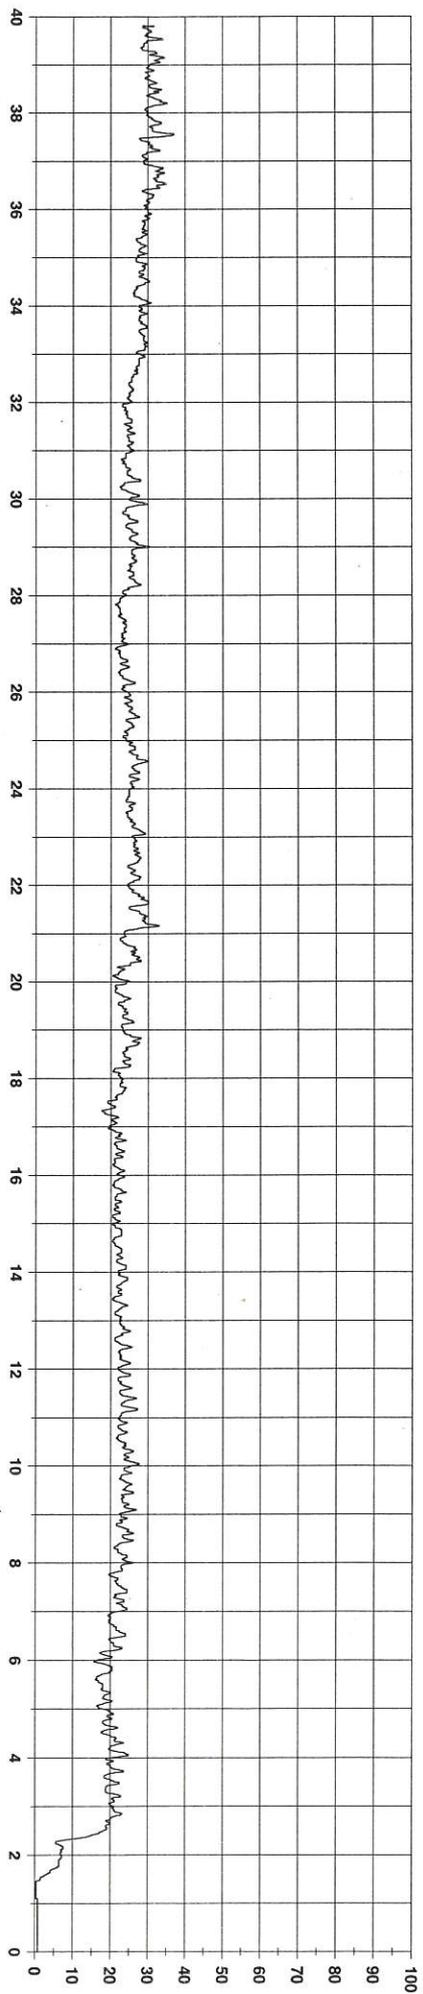
Padova - Via Vigonovese - Alb 0170 - Pr.2

D2) Inclinazione 25°

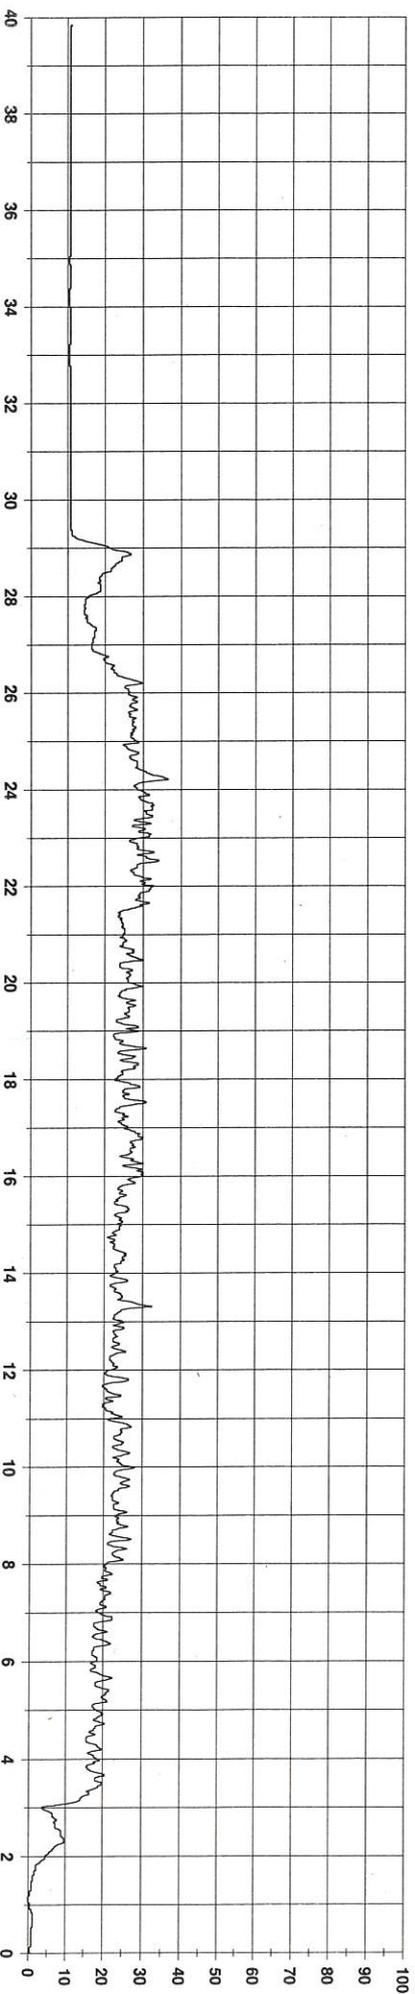
Padova - Via Vigonovese - Alb 0170 - Pr.3

D3) Inclinazione 30° Alterazione dopo 22,2 cm

Il Platano presenta condizioni fitosanitarie compromesse non recuperabili; in alternativa all'abbattimento si prescrive il ricontrollo statico strumentale periodico annuale.

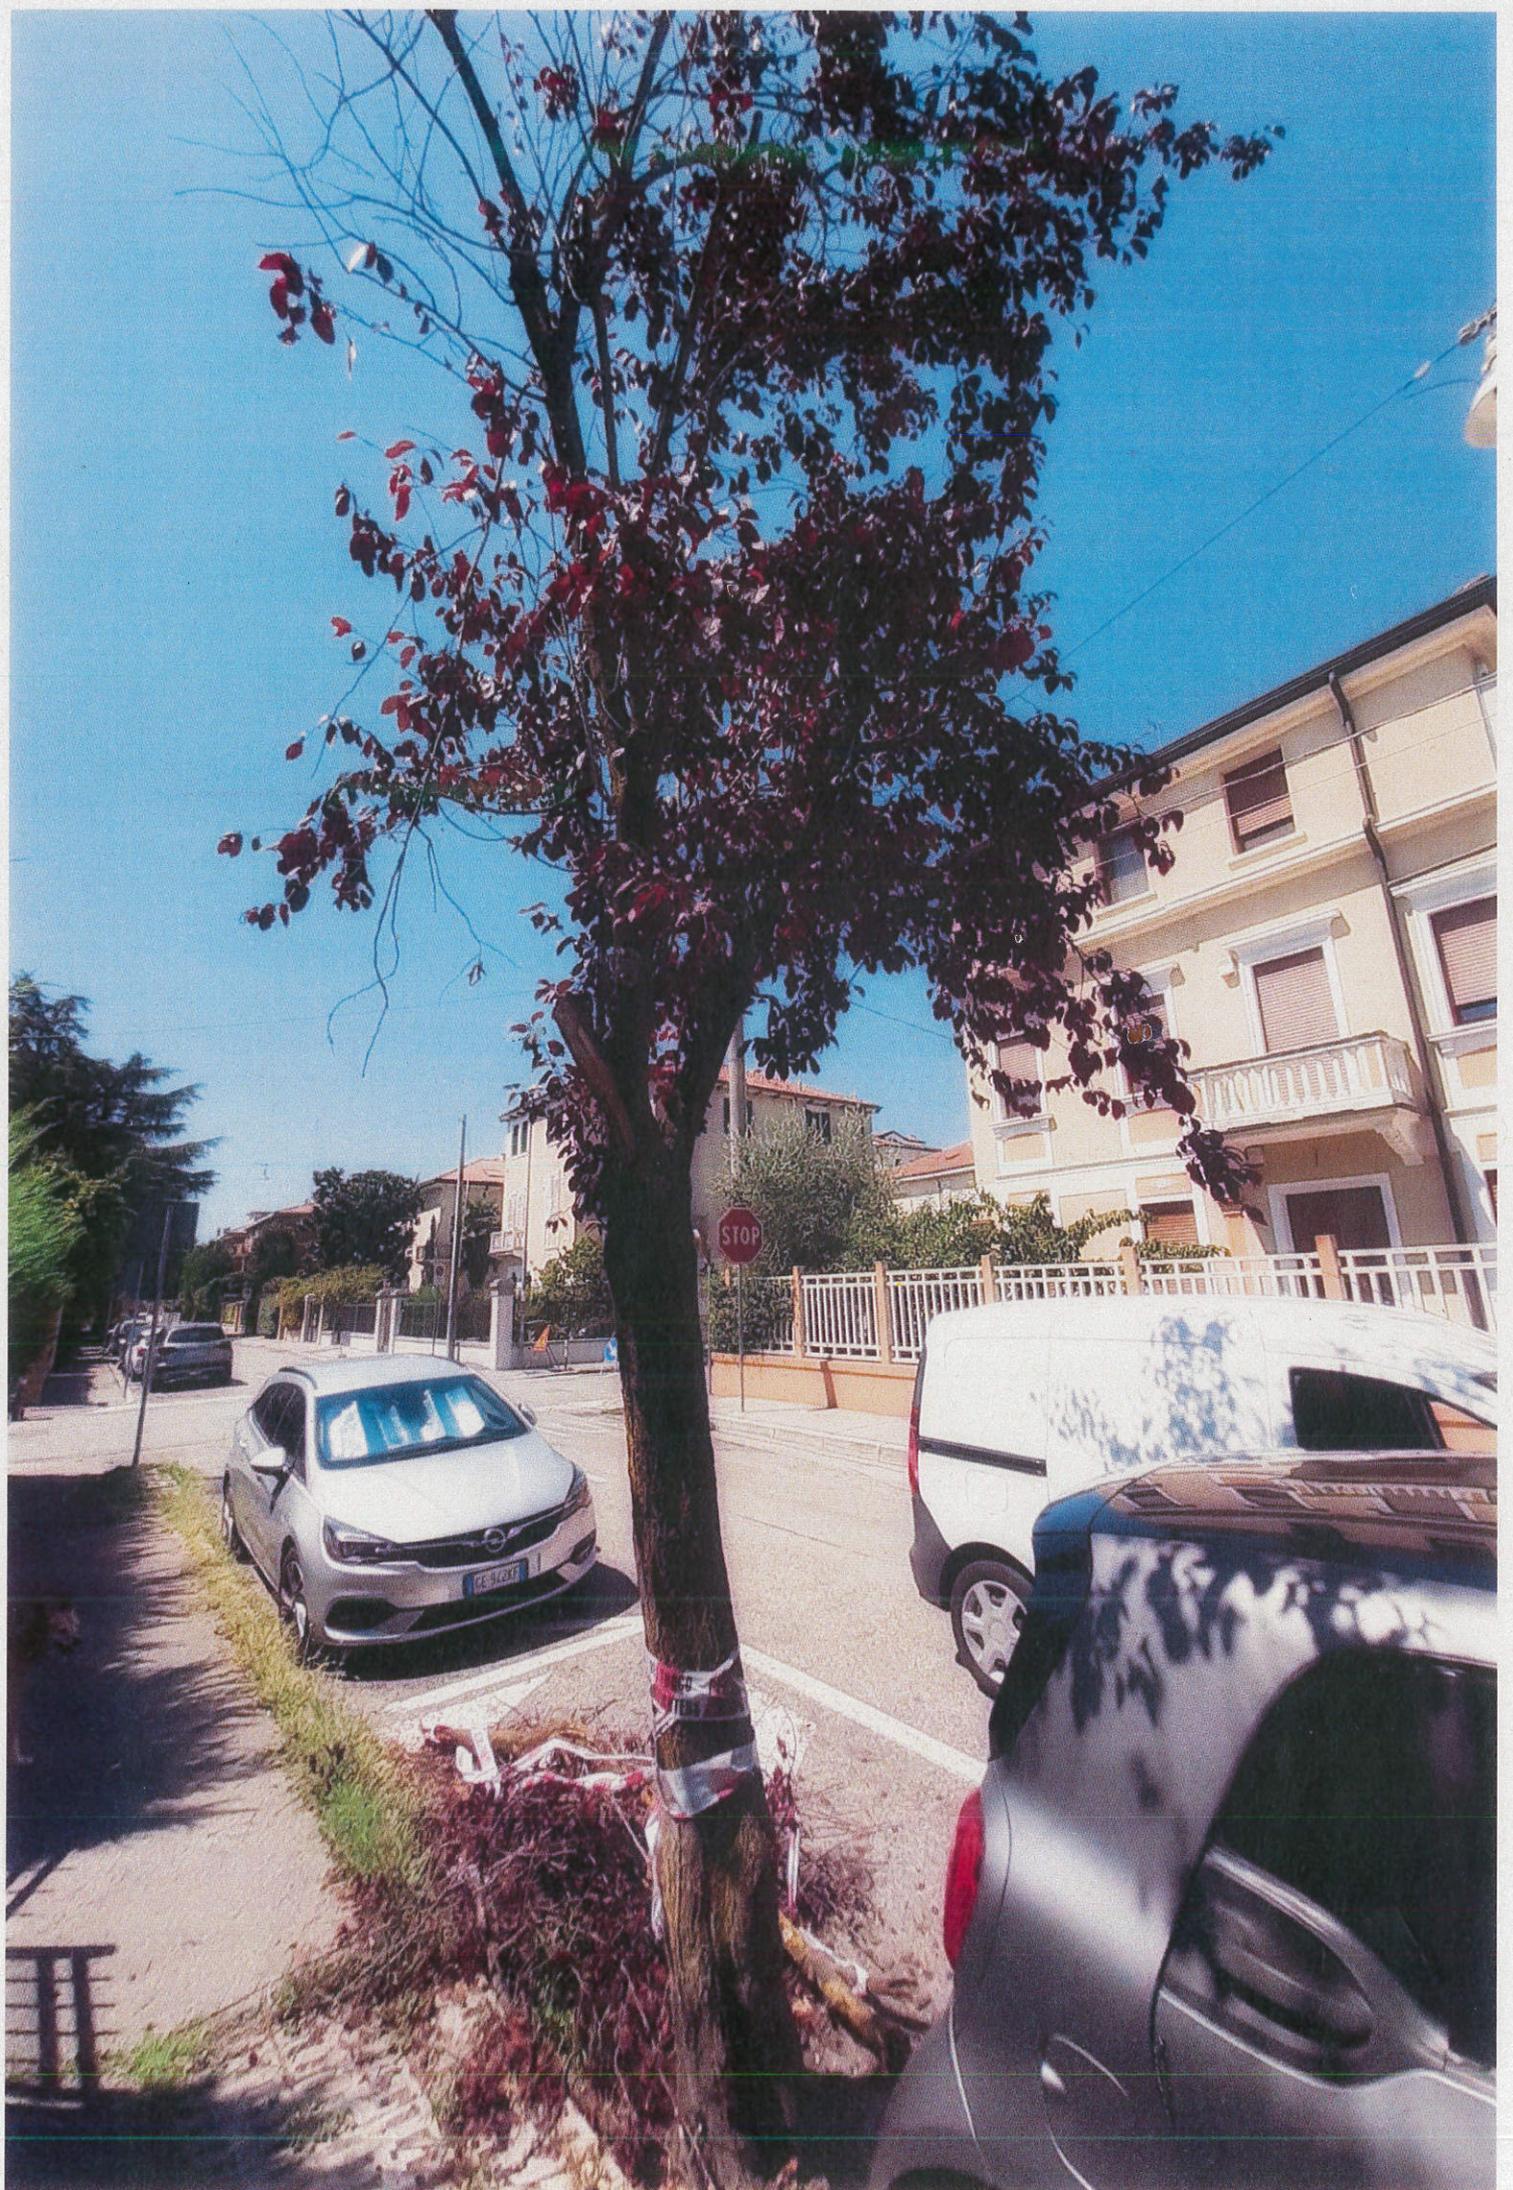
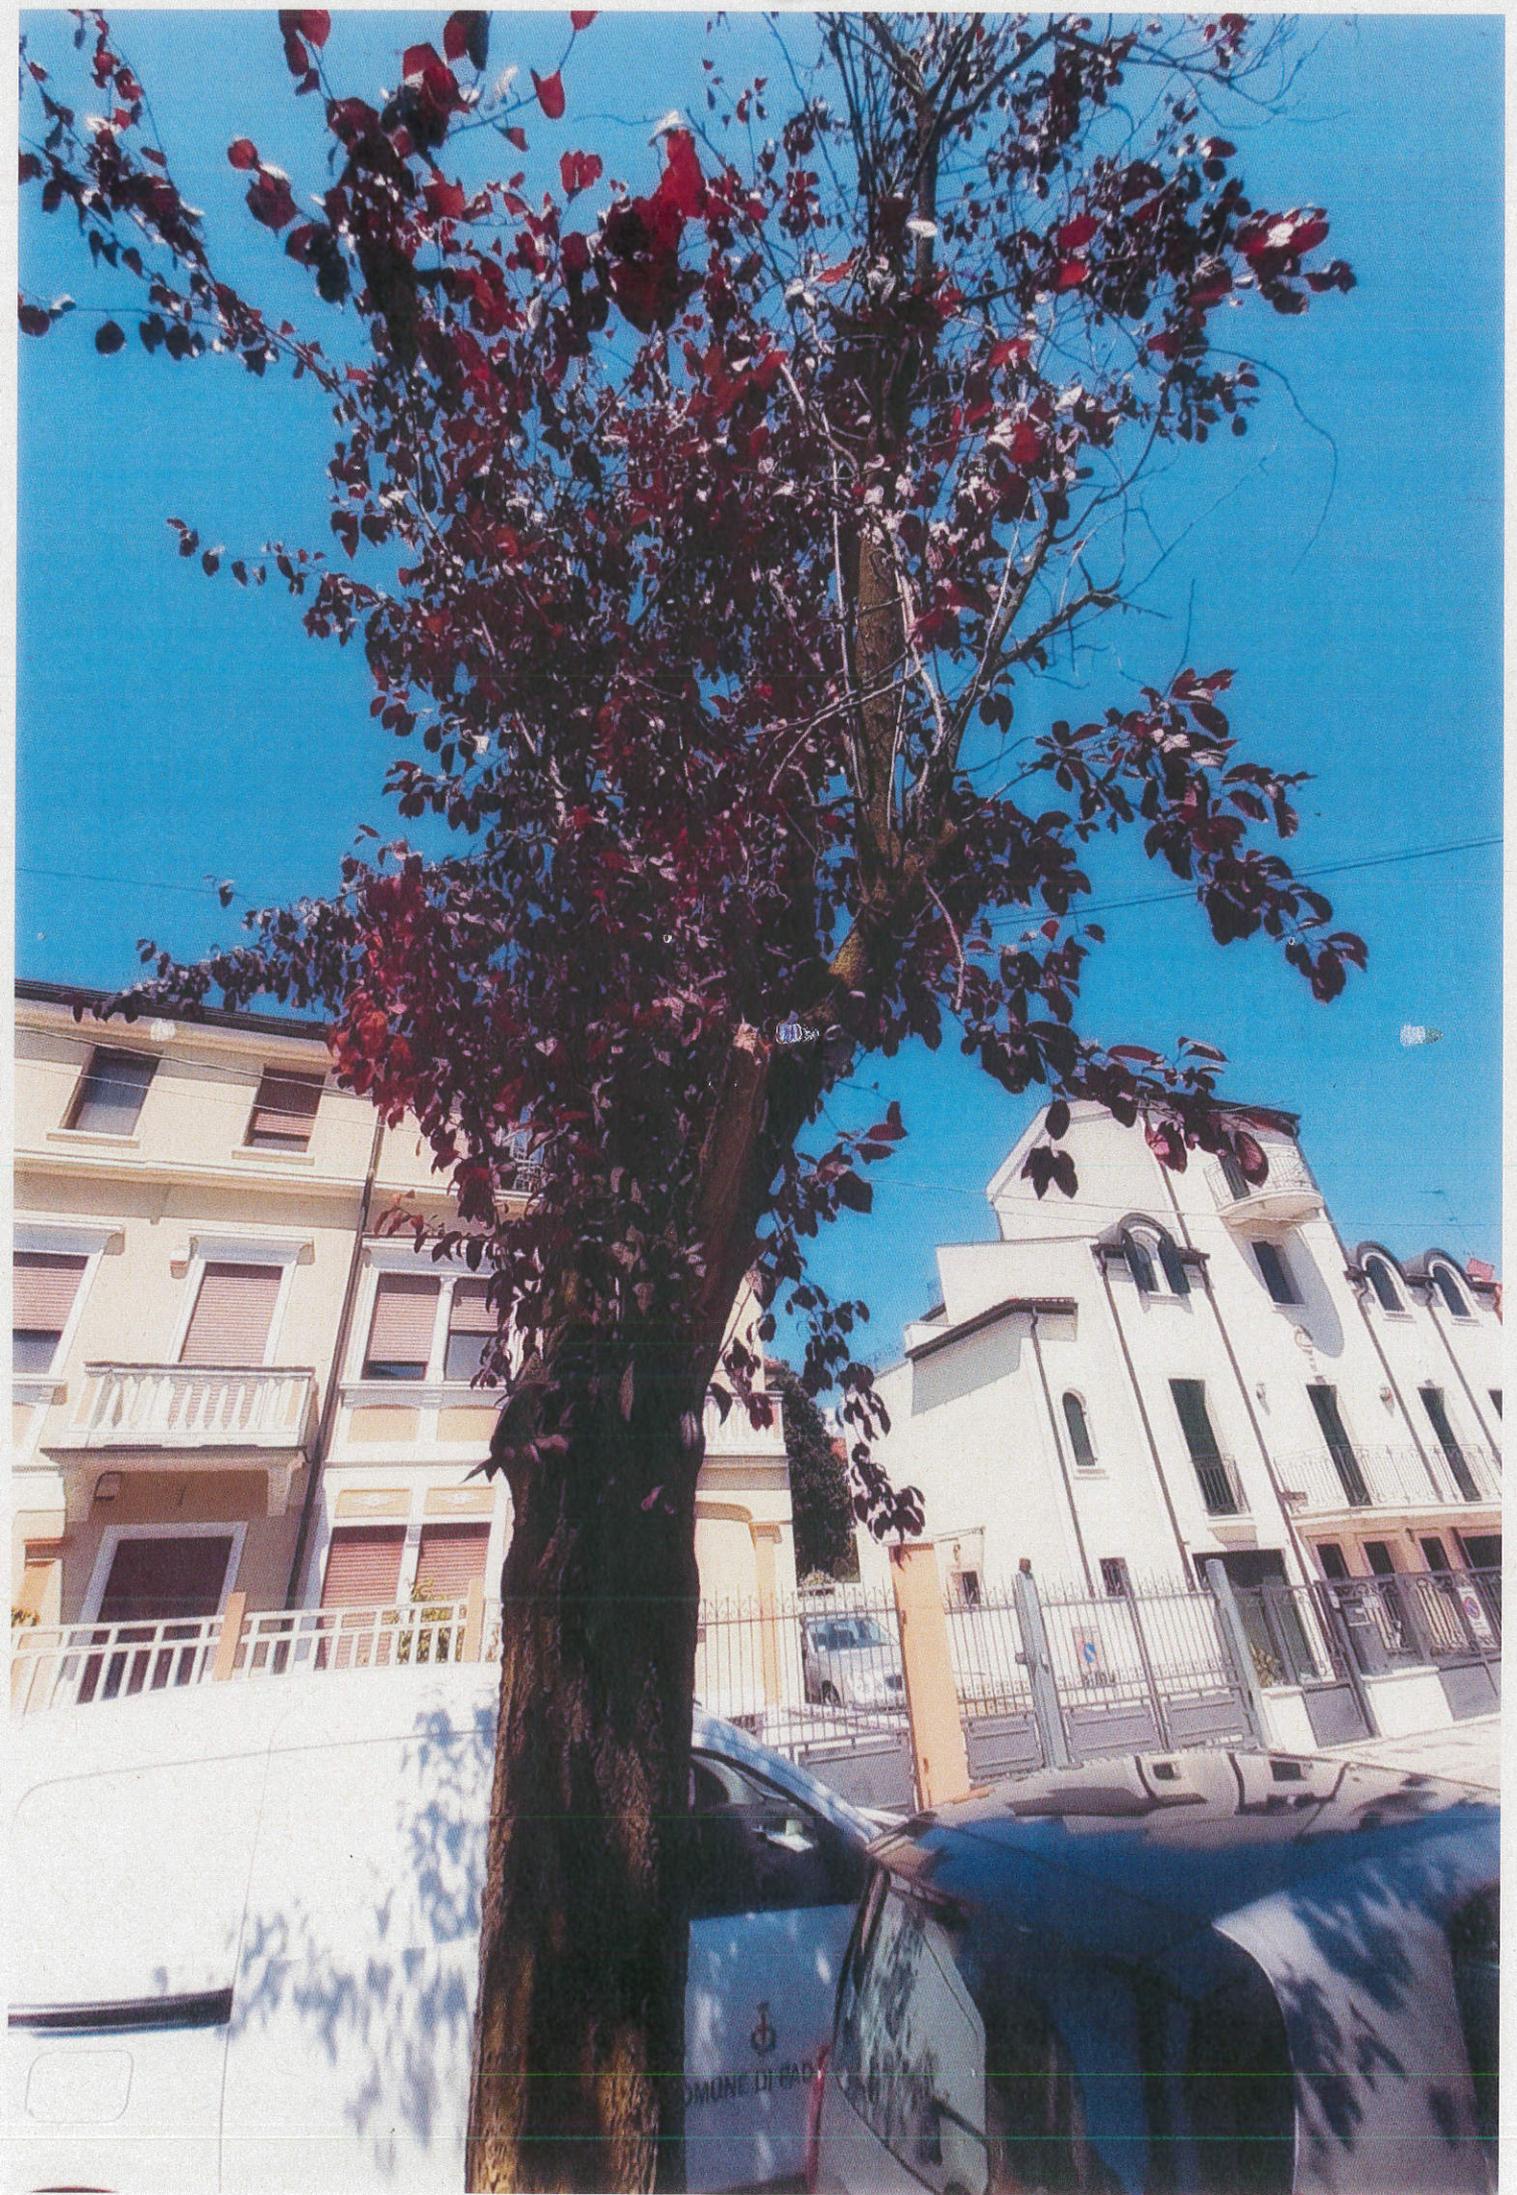
A seguito sopralluogo nella via in oggetto si è riscontrato che la pianta n inv 35 presenta sbrancamenti, carie, carpofori e seccume. Considerato lo stato fitosanitario gravemente compromesso si provvederà all'abbattimento. Al Quartiere si comunica ai sensi della delibera di C.C. n. 42 del 05/06/06.

N. INV.	SPECIE	MOTIVAZIONE	SOSTITUZIONE	NOTE
35	Prunus	Pianta compromessa, pericolo di schiantamento	Non prevista	Sito su asfalto

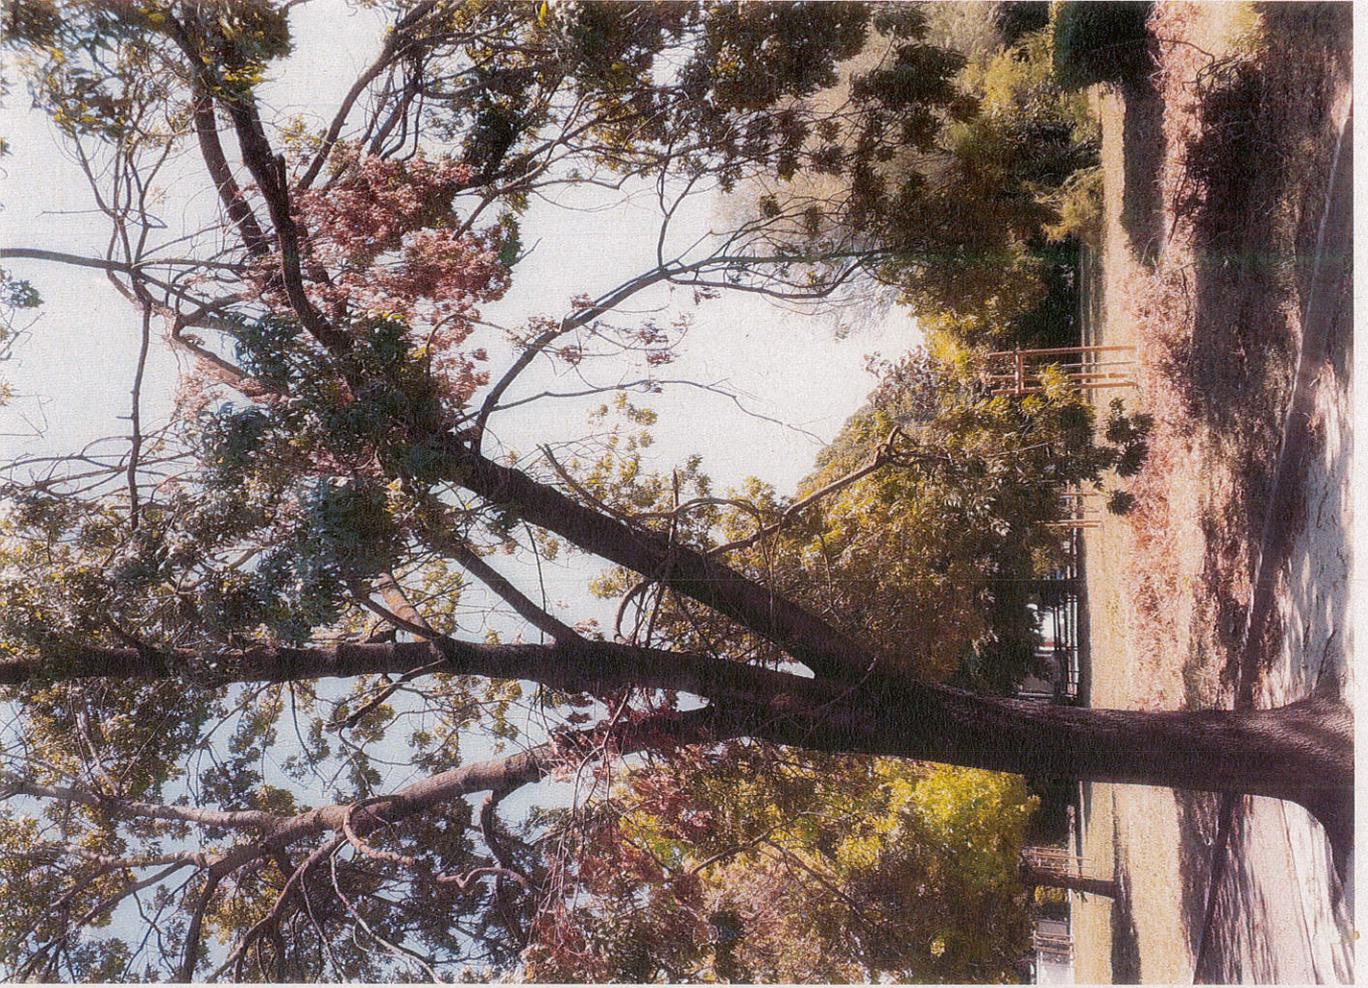
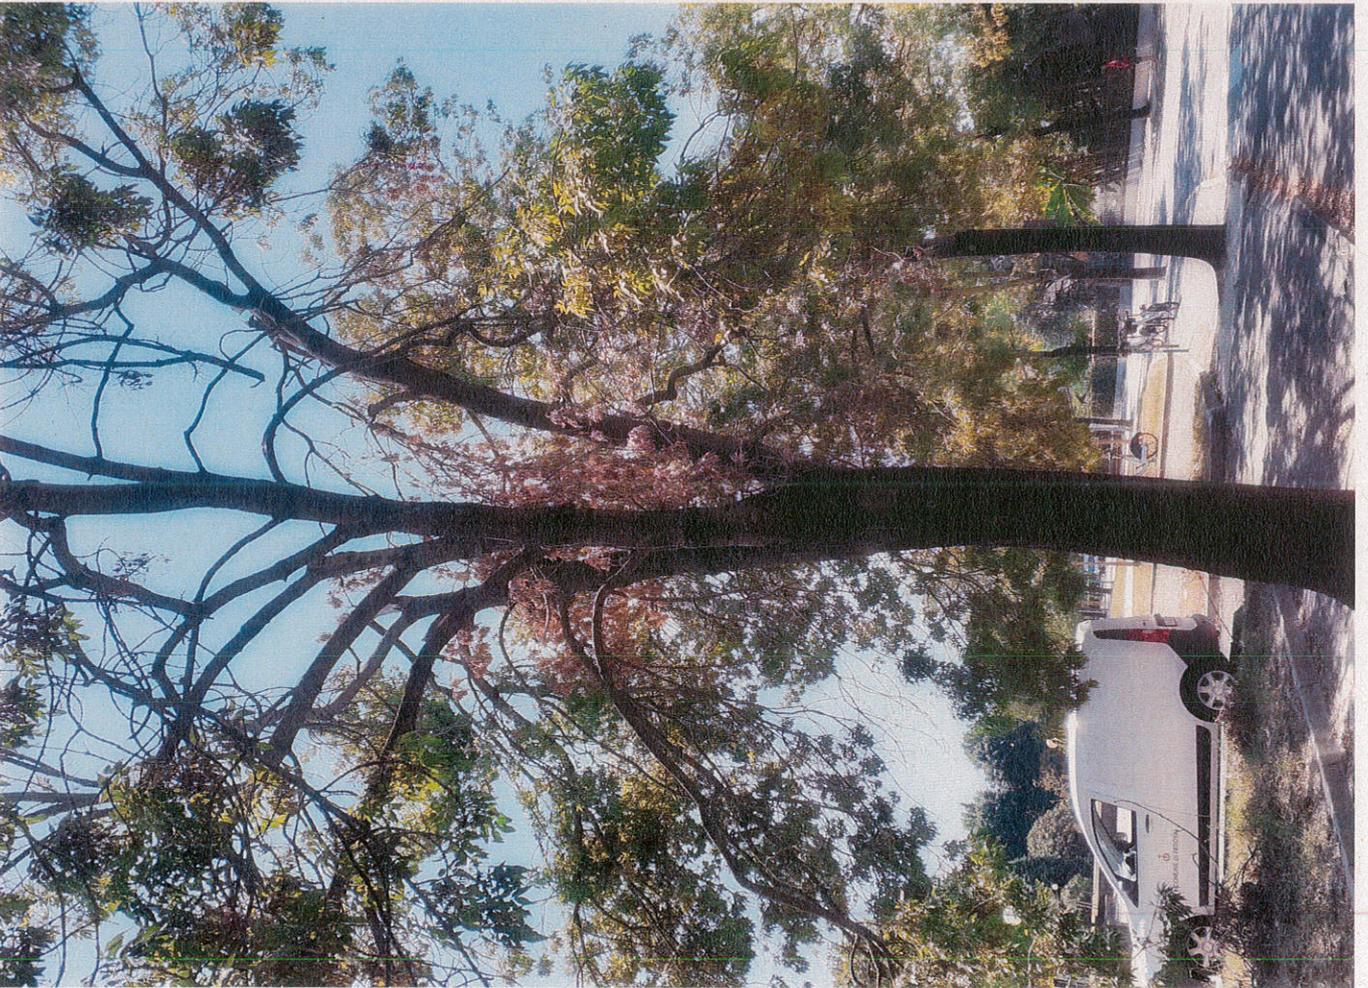
A seguito sopralluogo nella via in oggetto si è riscontrato che la pianta n inv 24 presenta rilevanti sbrancamenti dovuti al maltempo. Considerata la gravità del danno, visto l'impossibilità del recupero della chioma con l'utilizzo delle buone pratiche di potatura, si provvederà all'abbattimento.

N. INV.	SPECIE	MOTIVAZIONE	SOSTITUZIONE	NOTE
24	frassino	Chioma compromessa a seguito maltempo	prevista

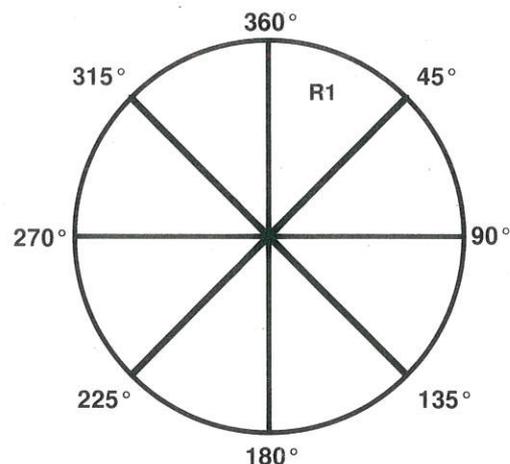
sottoservizi interferenti con zolla radicale (grave);
decadimento legnoso affiorante sul colletto (grave);
danni da scavo sulla zolla radicale (grave);

fusto sinuoso (lieve);

ferite aperte al castello (moderato);
capitozzature sulla chioma (accentuato);
lesioni aperte sulle branche (moderato);

Tipologia di pavimentazione: asfalto.
Profondità della chioma: 8 m
Pozzetto adiacente al colletto sul lato ovest.
Grave decadimento affiorante al colletto sul lato nord, rilevato anche dall'indagine strumentale.
Elevato pericolo di cedimento per ribaltamento della zolla radicale.

indagine strumentale con dendrodensimetro:
il sondaggio basale conferma la presenza di un ampio decadimento fin dai primi cm sul quadrante nord del colletto.

abbattimento

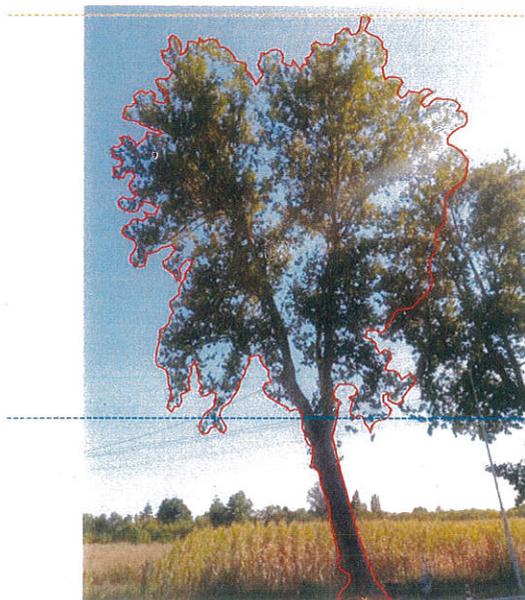
Sagoma della chioma

Fusto inclinato e chioma sbilanciata verso S. Albero in abbattimento per gravità lesioni.
