Comune di Padova

**SERVIZIO DI ANALISI VISIVE E STRUMENTALI PER LA
VALUTAZIONE DELLA STABILITÀ DELLE ALBERATURE**

RELAZIONE TECNICA – AGRONOMICA

*VALUTAZIONE DELLE CONDIZIONI DI STABILITA' DI ALCUNI
PIOPPI VEGETANTI NELLA RIVA ARGINALE LATO VIA TRIESTE*

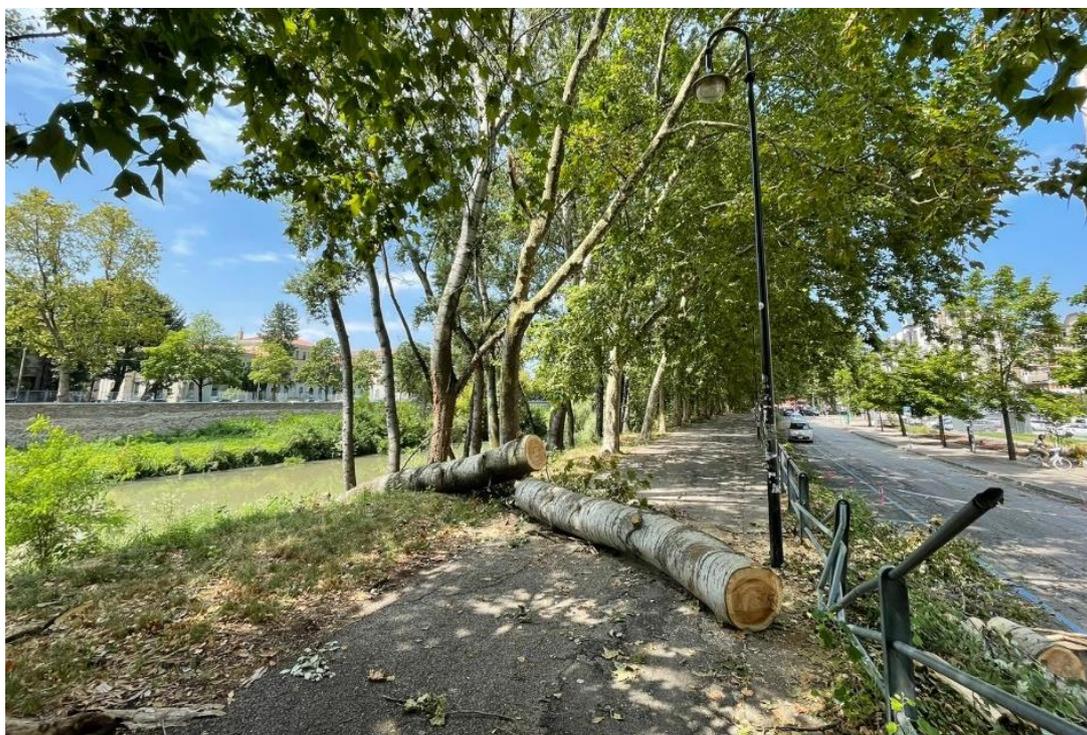
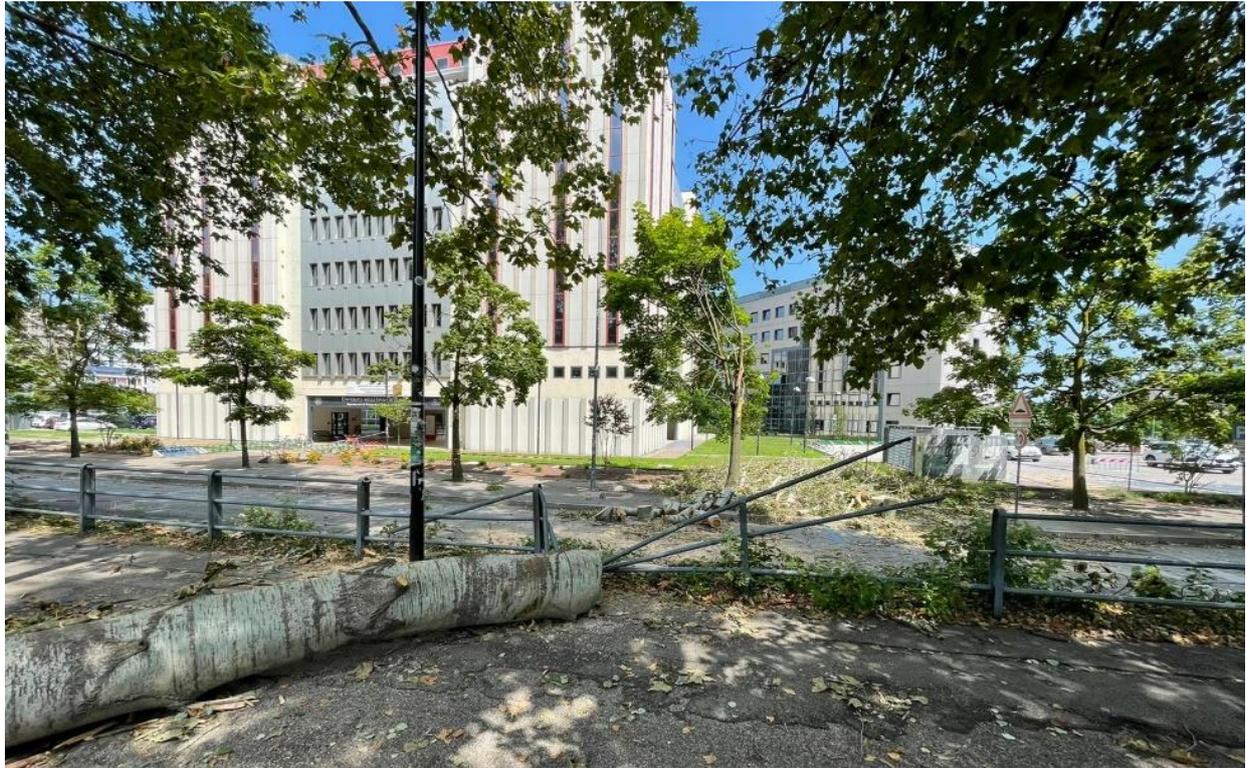
Come si nota dall'osservazione dei residui della porzione basale e della ceppaia del pioppo caduto (cod. 9992387/28) il cedimento è avvenuto per rottura delle radici appena sotto al terreno. Al di là dell'intensità del vento non certo trascurabile che ha funzionato da attivatore del cedimento, la zolla nel suo complesso evidenzia la presenza di ampie aree in via di degradazione ad opera di carie bianca presente in quasi tutta la parte stroncata. Tale area si sviluppa proprio al di sotto del limite del piano di campagna, interessando quasi tutte le radici. Si tratta quindi di un cedimento radicale dovuto a perdita di resistenza delle radici determinata dall'azione degradativa di un fungo cariogeno. Probabilmente trattasi di *Armillaria* spp., fungo "soil-born" che si sviluppa nel terreno e che attacca le piante (sia latifoglie che conifere) a partire dalle radici o da ferite nel tronco. Il fungo è responsabile di carie bianca e di marciume radicale fibroso; attacca specialmente alberi deboli o in stress, riducendone la stabilità. Il fungo si propaga nel terreno a macchia d'olio attraverso cordoni di ife dette "rizomorfe", per cui passa dalle piante malate a quelle sane, vicine. Non si esclude, infatti, la presenza di un focolaio che interessa l'intero gruppi di pioppi.

Foto del pioppo schiantato sul viale pedonale su via Trieste.

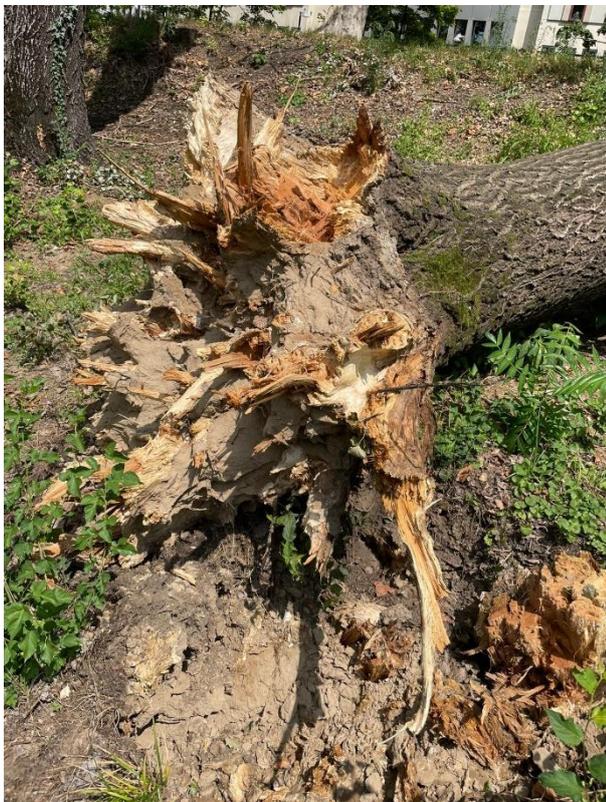
Particolare della ceppaia

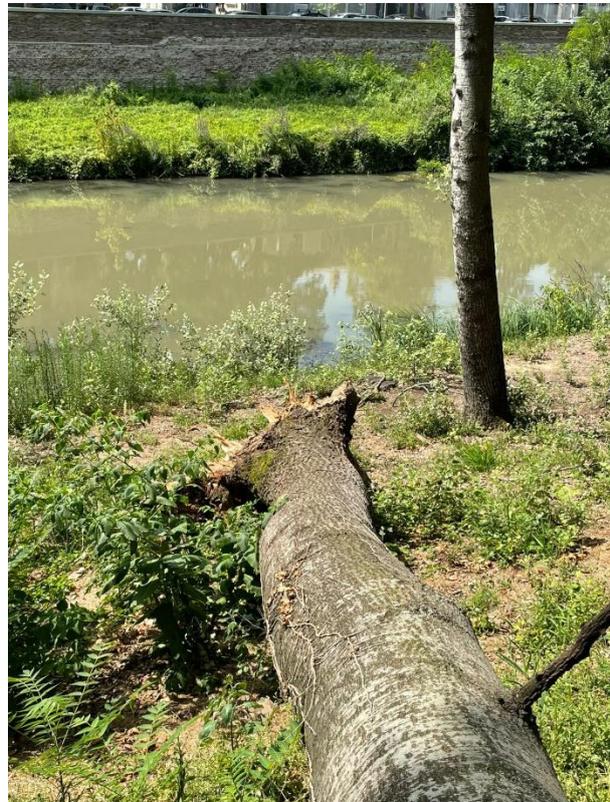
Parte basale del fusto

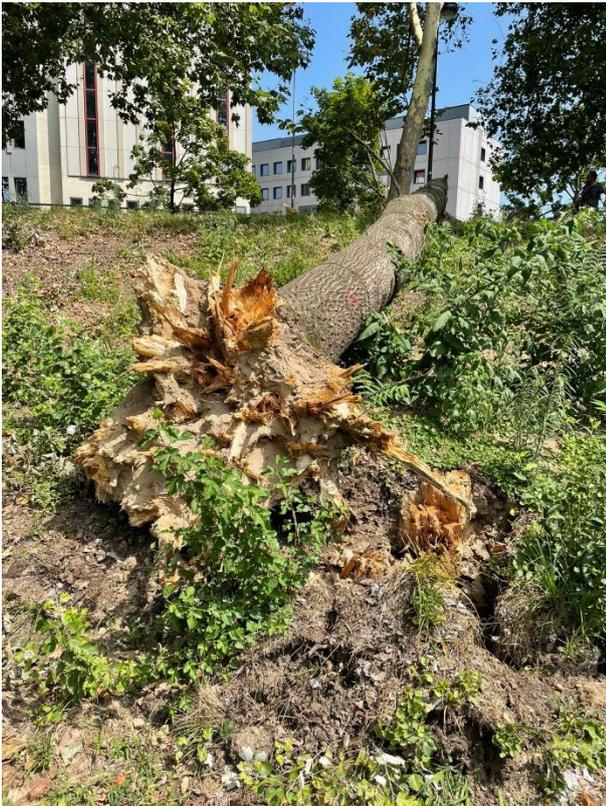
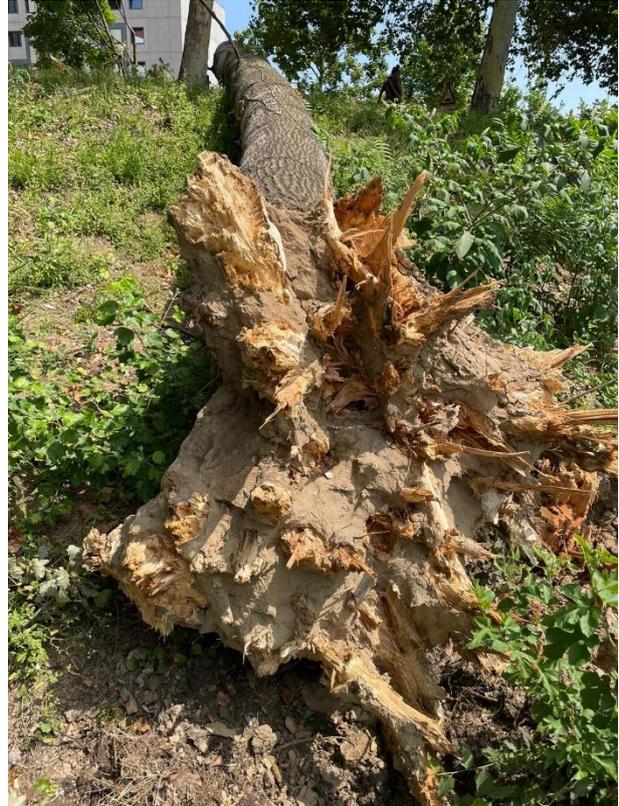
Particolare ceppaia

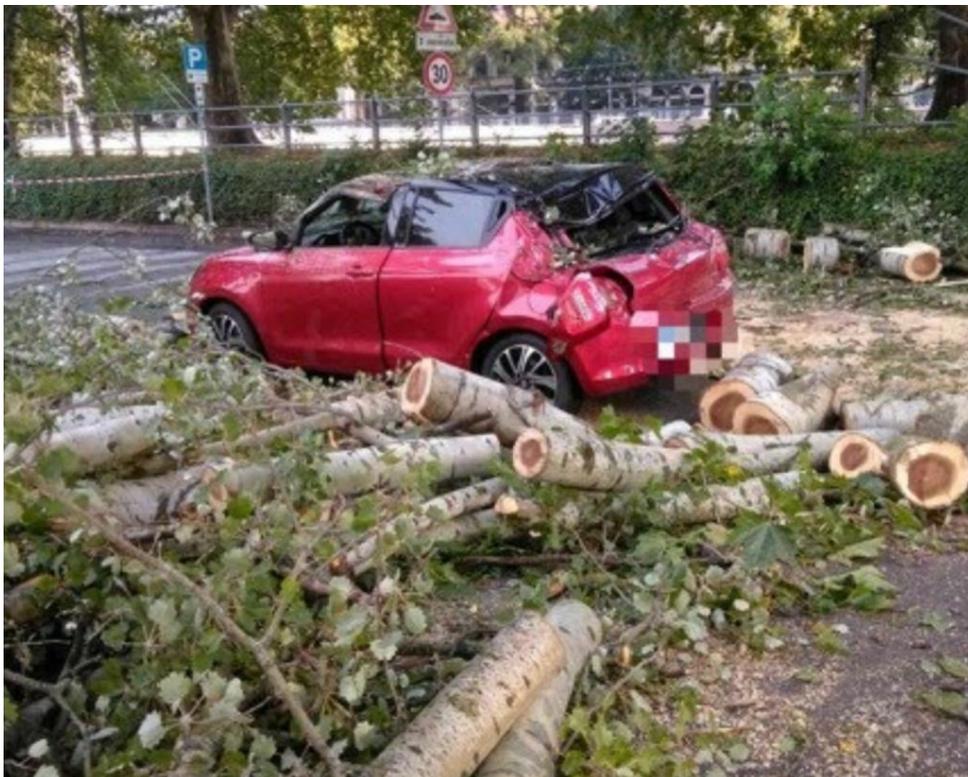
Auto parcheggiata e colpita dal pioppo

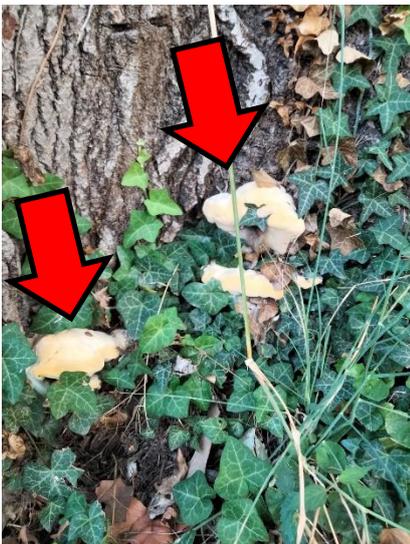
Carpofori su pioppo cod. 11

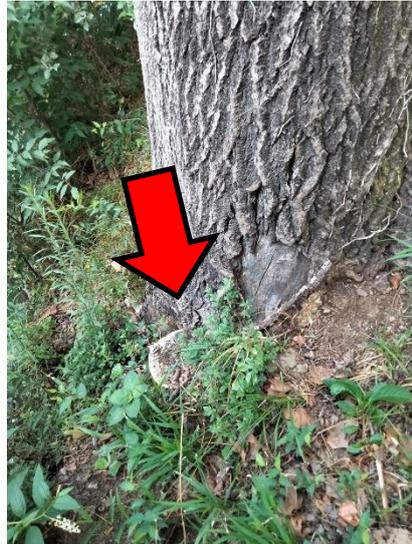
Carpofori su pioppo cod. 54

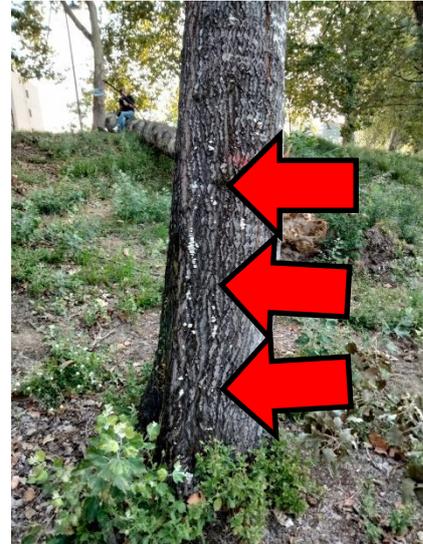
Carpofori su pioppo cod. 57

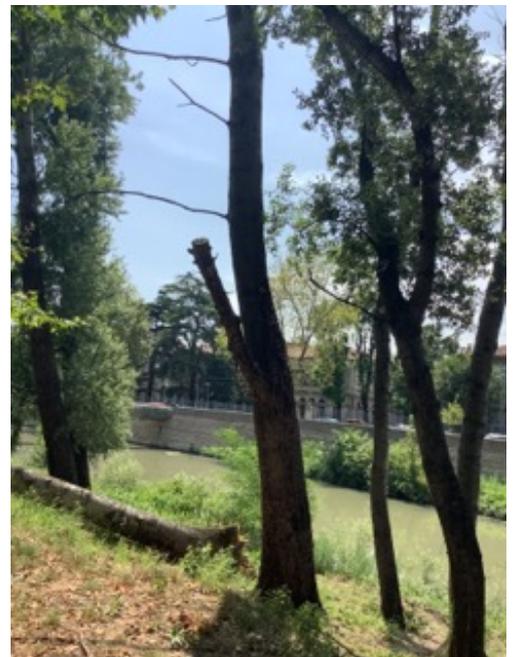
Abbondanti seccumi in chioma (grossi rami), inclinato lato viale, R10-R11 rilevano anomalie, R9-R12 rilevano ampia degradazione dei tessuti legnosi, carie (R12 eseguito a trazione)
