<b>Nr. albero</b> 8	<b>Cartellino</b> 9993219/8
<b>Coordinate</b> 730959,04 / 5034275,26	
<b>Proprietà</b> Area di proprietà

<b>Nr. albero</b> 15	<b>Cartellino</b> 9993219/15
<b>Coordinate</b> 730925,97 / 5034301,65	
<b>Proprietà</b> Area di proprietà

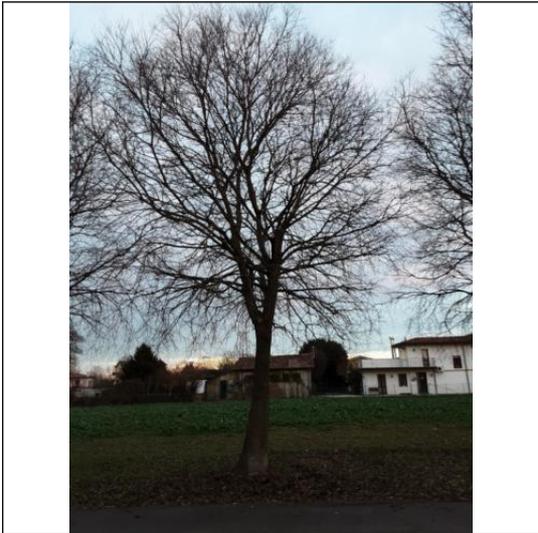
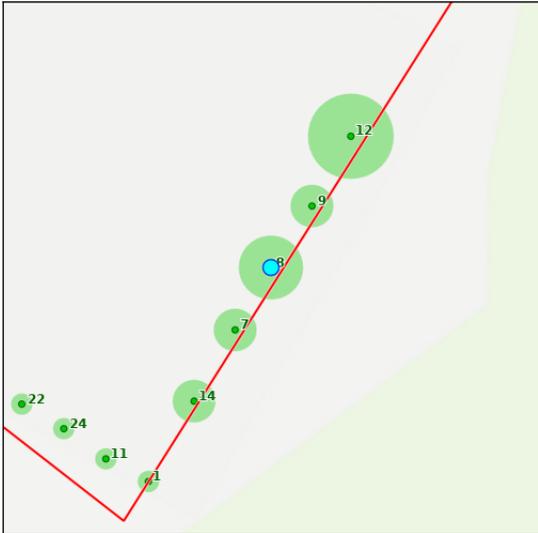
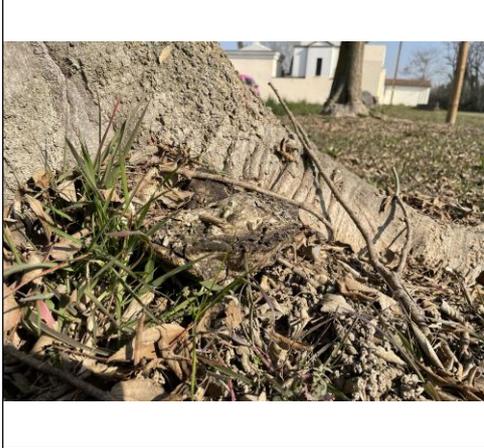
VTA - Data: 10/03/2022		CPC: D - Gravità estrema					
<b>Rilevatore</b>	Fitoconsult4

<b>Tipo</b>	Ricontrollo						
<b>Fase fisiologica</b>	adulto						
<b>Sito di crescita</b>	Prato o giardini						
<b>Stato vegetativo</b>	5 presenza di carie o carpofori						
<b>Altezza</b>	8,00 m						
<b>Ø chioma</b>	6,00 m						
<b>Altezza castello</b>	4,00 m						
<b>Ø tronco</b>	40,00 cm						
<b>Circ. tronco</b>	126 cm						
<b>Bersaglio</b>	Punti di ritrovo e di aggregazione occasionali						
<b>Note</b>	La pianta presenta un carpoforo al colletto cresciuto di dimensioni rispetto alla precedente VTA mentre la vitalità della pianta risulta essere sufficiente. La strumentale eseguita non denota un peggioramento del legno nella porzione intaccata dal ganoderma. La pianta presenta radici avvolgenti strozzanti. Viste le caratteristiche simili con le altre piante presenti il loco, che hanno subito schianti nell'ultimo anno, si consiglia l'abbattimento e sostituzione.

<b>Anomalie:</b> (1) difetto minore, (2) difetto medio, (3) difetto grave							
<b>Conformazione</b>	Normale						
<b>Radici</b>	Radici strozzanti (3), Superficiali (2)						
<b>Colletto</b>	Carpofori (3), allargato (2)						
<b>Castello</b>	ferite da taglio (2)						
<b>Interferenze</b>	Ostacoli per competizione con altre piante (2)						
<b>S - Tomografo sonico</b>							
Nr.	Data rilievo	Posizione	h [cm]	Numero sensori	Velocità media	Esito	Note
	10/03/2022					Inserire un esito in configurazione	La tomografia non rileva particolarità, ma la presenza del Ganoderma potrebbe aver intaccato l'apparato radicale come nelle altre piante presenti nel parcheggio.
<b>Lavori proposti</b>							
<b>Tipo lavoro</b>				<b>Impresa</b>		<b>Data fine prevista</b>	
VTAv - VTA visivo						15/03/2023	
<b>Iter</b>

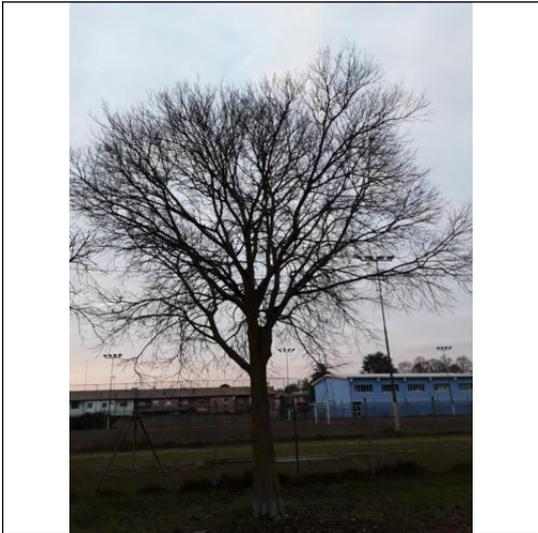
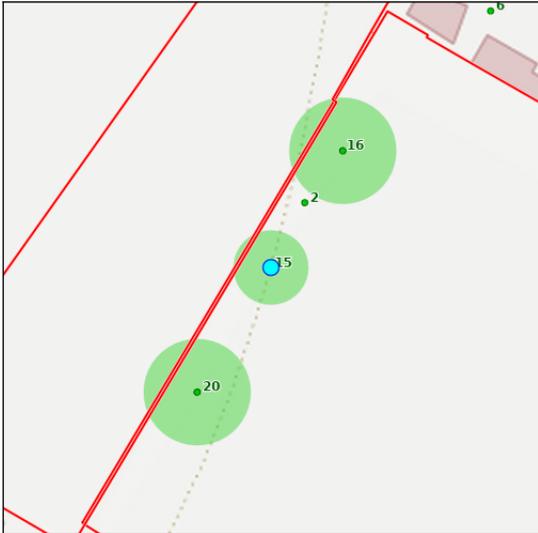
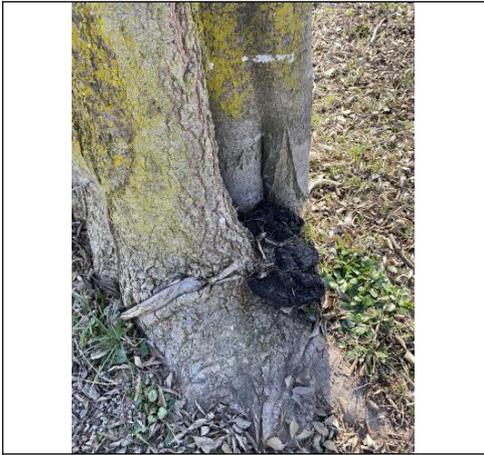
<b>VTA - Data: 10/03/2022</b>		<b>CPC: D - Gravità estrema</b>
<b>Rilevatore</b>	Fitoconsult3

**Note** Presenza di carpoforo al colletto. Dalla strumentale eseguita risulta un lieve deterioramento del legno intaccato dal carpoforo. Viste le piante vicine, abbattute o cadute nel corso dell'ultimo anno (che presentano le stesse problematiche, carpofori, radici avvolgenti) si pensa che l'apparato radicale sia quello maggiormente danneggiato, pertanto si consiglia l'abbattimento.

**Radici** Radici strozzanti (3)

**Colletto** Carpofori (3)

Tipo lavoro	Impresa	Data fine prevista
ABB - Abbattimento pianta		13/05/2022
VTAv - VTA visivo		15/03/2023
