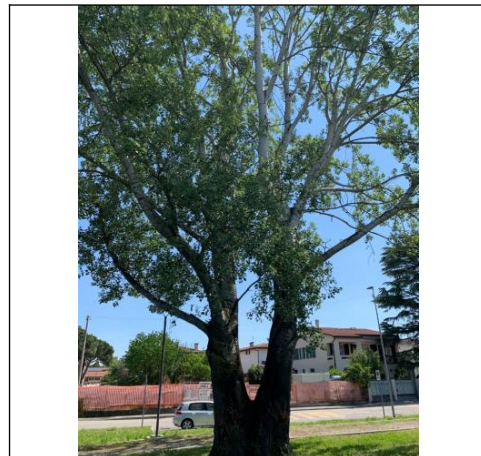
**Note** Albero policormico con corteccia inclusa. Strumentali confermano al colletto presenza di aree molto degradate o completamente cave. Presenza di carie al fusto anche in prossimità di corteccia inclusa tra i due cormi. Individuo a fine ciclo con elevata propensione al cedimento per rottura del fusto alla base e/o delaminazione all'inserzione. Rischio elevato e non sufficientemente riducibile con le buone pratiche arboricoltura. Bersaglio costituito da abitazioni e strade. Chiari segnali di regressioni in chioma. Opportuno abbattimento e sostituzione con specie idonea.

<b>Radici</b>	Presenza gravi danni (3), Radici affioranti (2), Radici affioranti decorticate (2), Carie (3)
<b>Colletto</b>	Cavità individuata strumentalmente (3), Decorticazione - danni alla corteccia (2), Carie (3)
<b>Fusto</b>	Decorticazione - danni alla corteccia (3), Carie (3), Cavità individuata strumentalmente (2), Codominanza - fusto policormico (3), Corteccia inclusa (3), Costolature (2), Rigonfiamenti (2), Depressione (1)
<b>Castello</b>	Cavità occulta (2), Carie (2), Codominanza (2)
<b>Branche</b>	Seccumi (2), Monconi (2), Branche secche (2)
<b>Chioma</b>	Microfillia (2), Dissecamento (1), Autoriduzione della chioma (2)

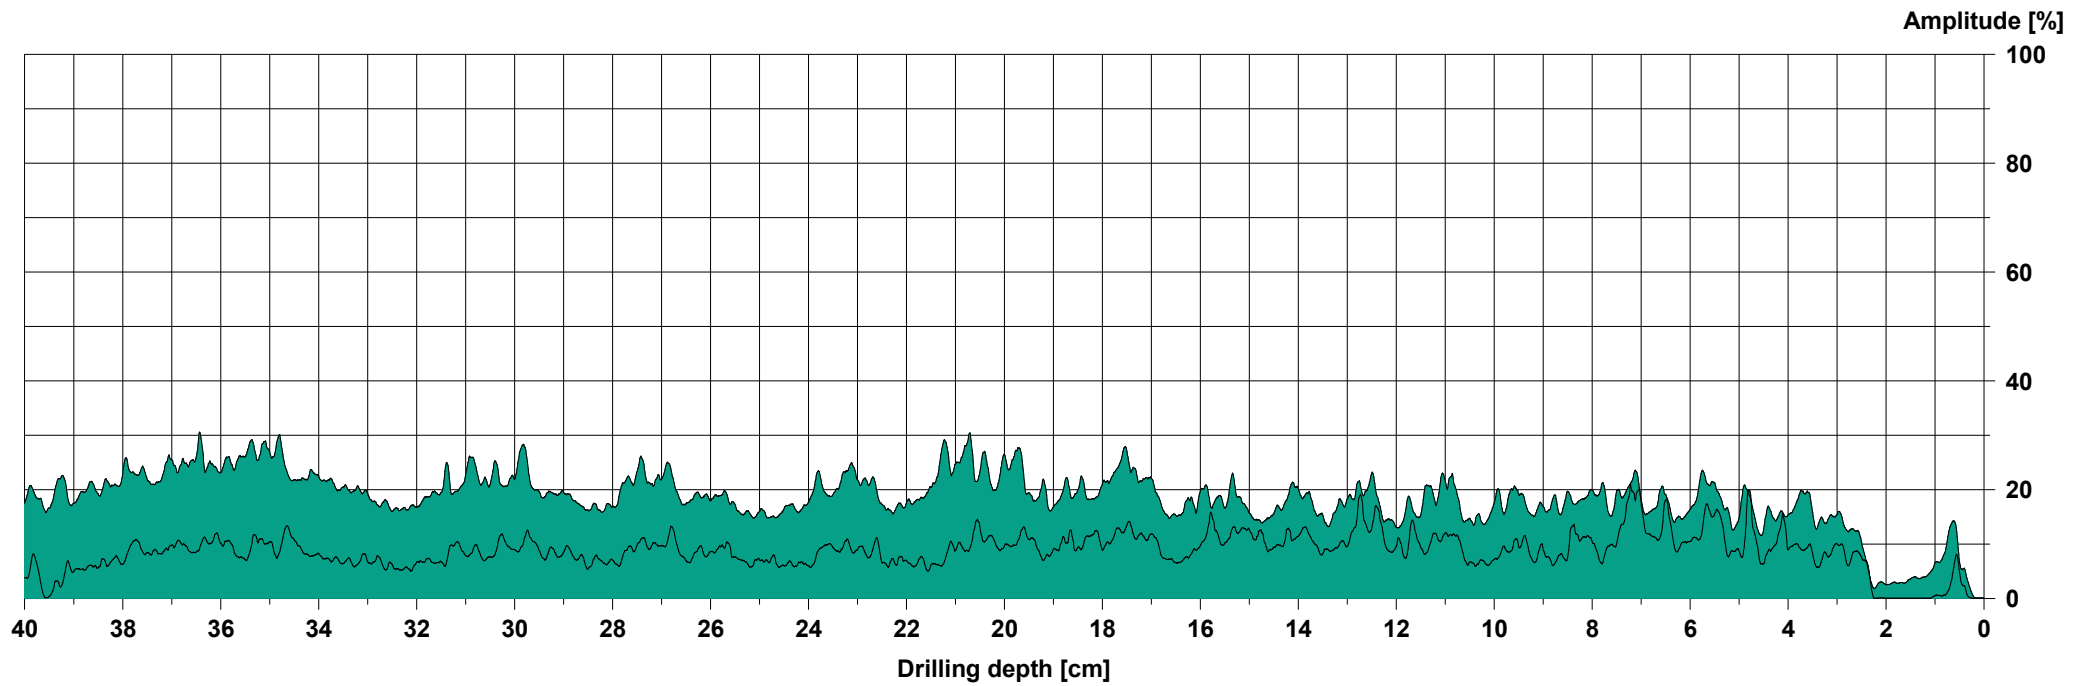
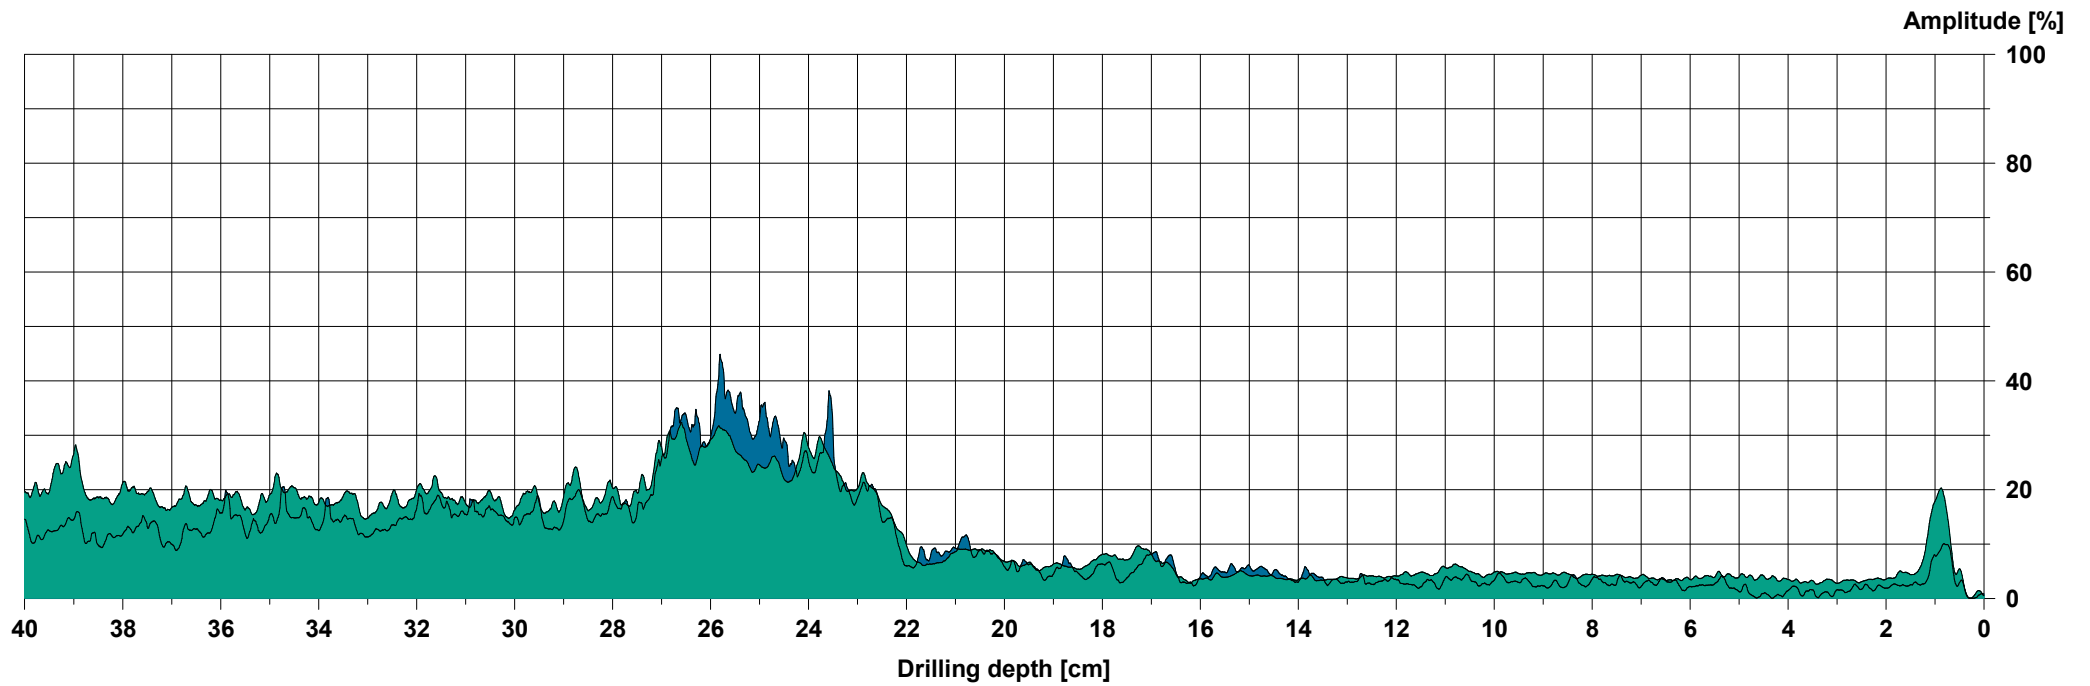
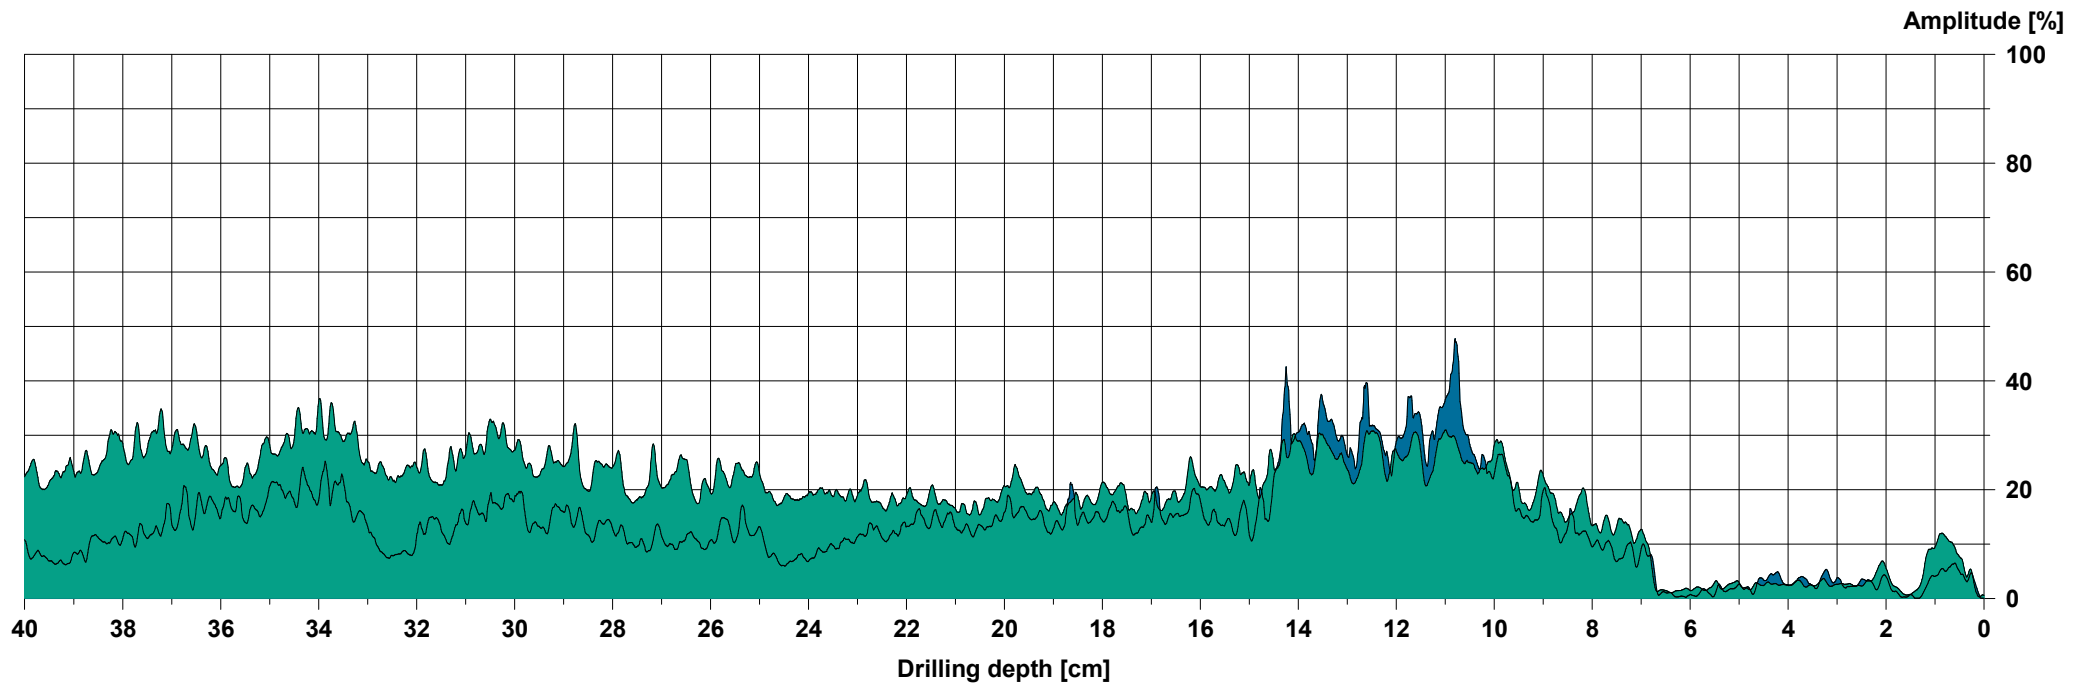
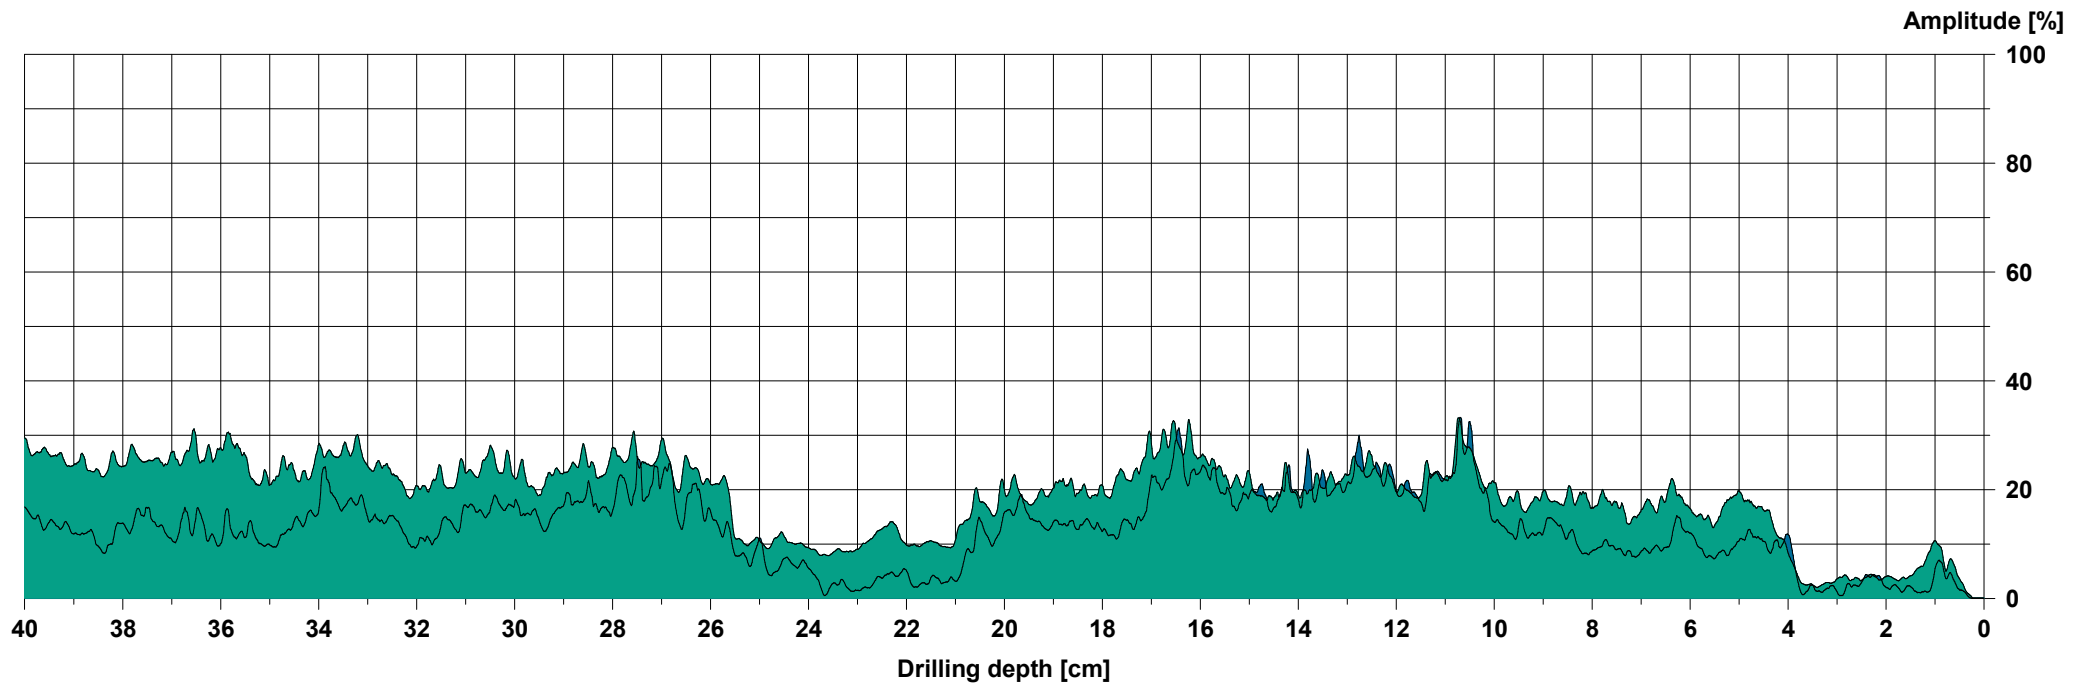
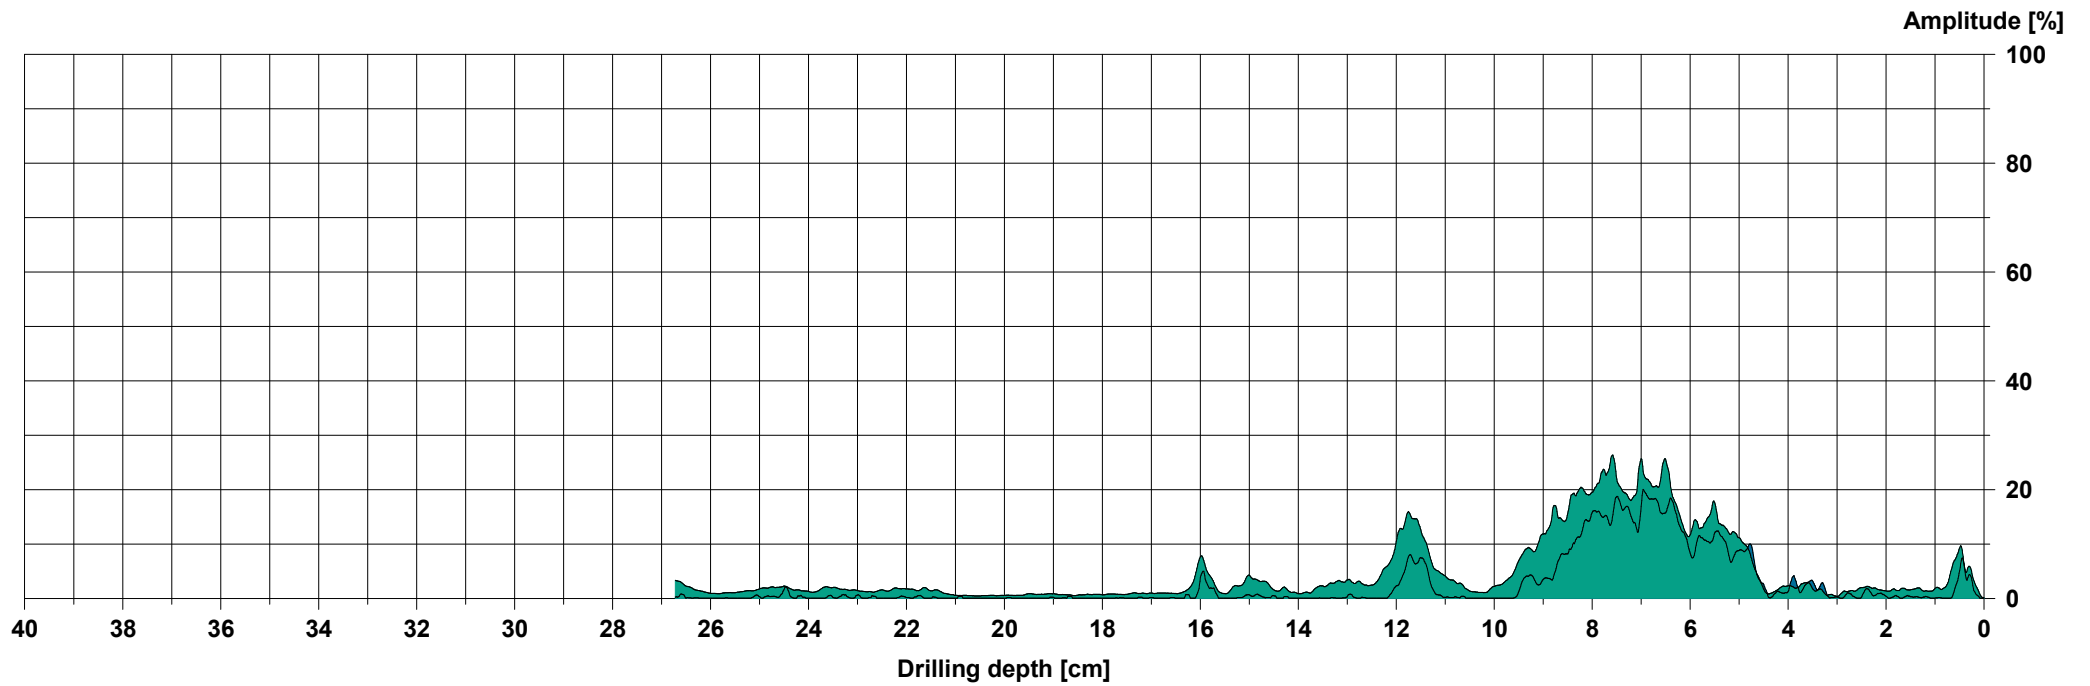
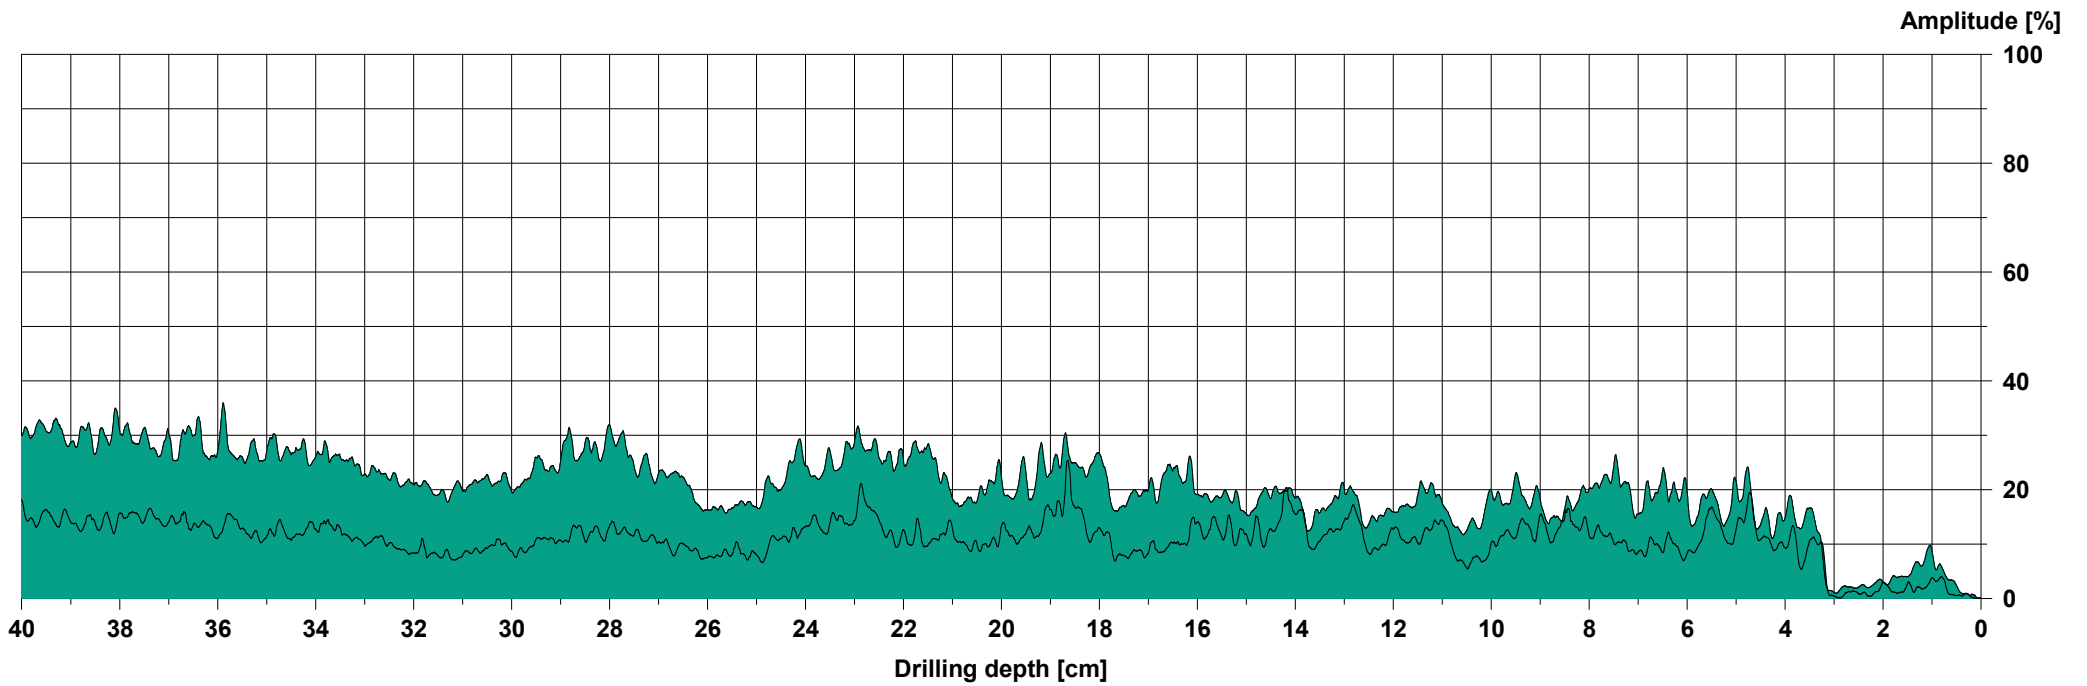
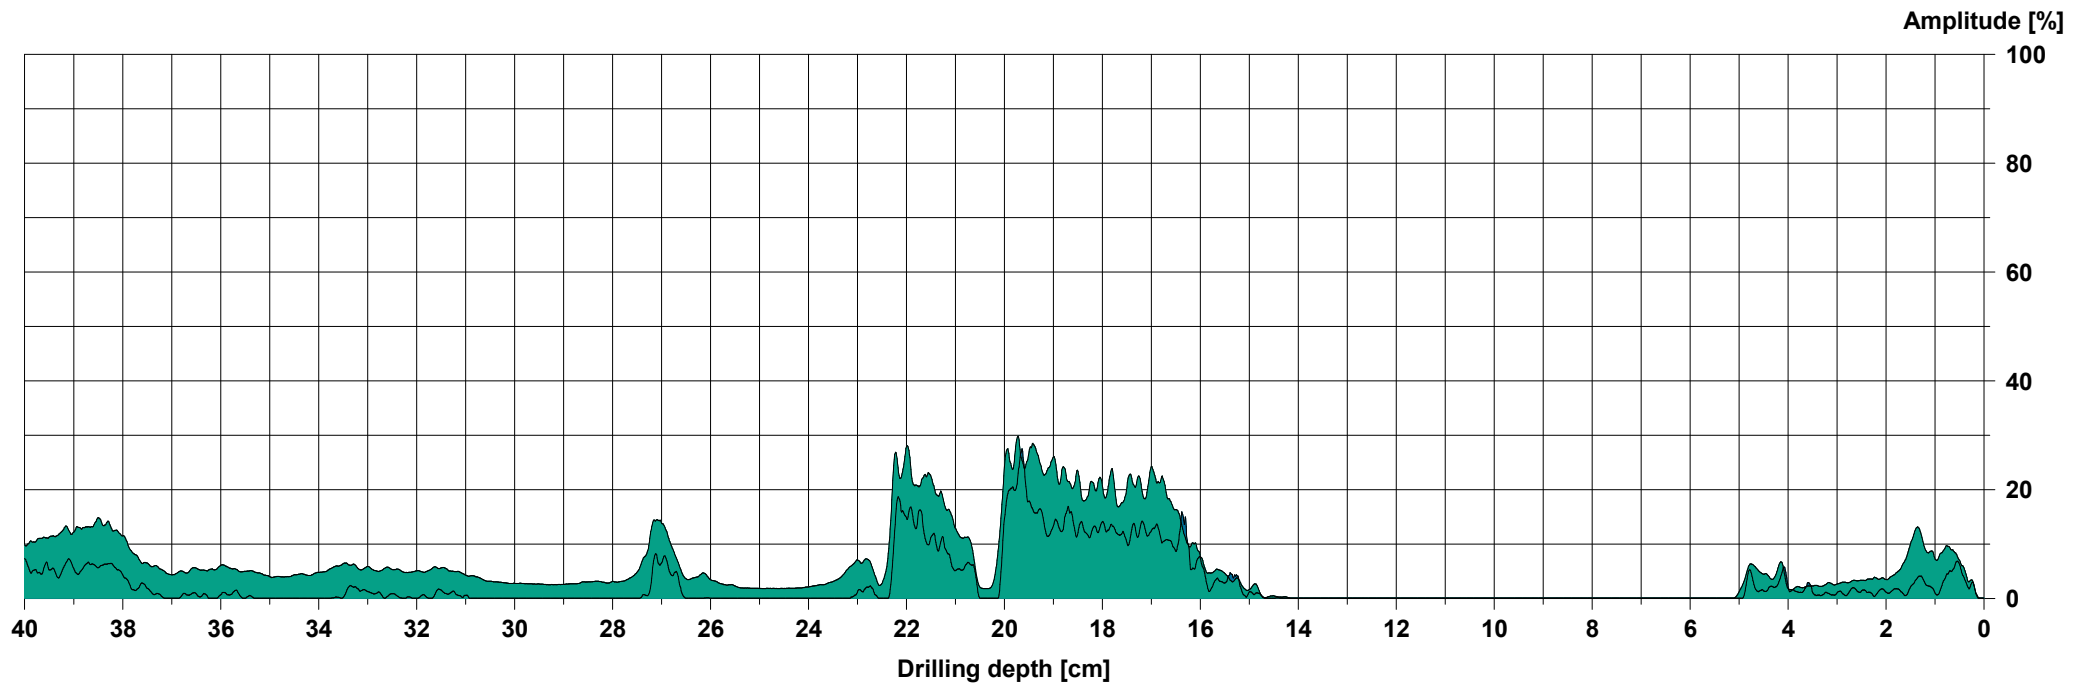
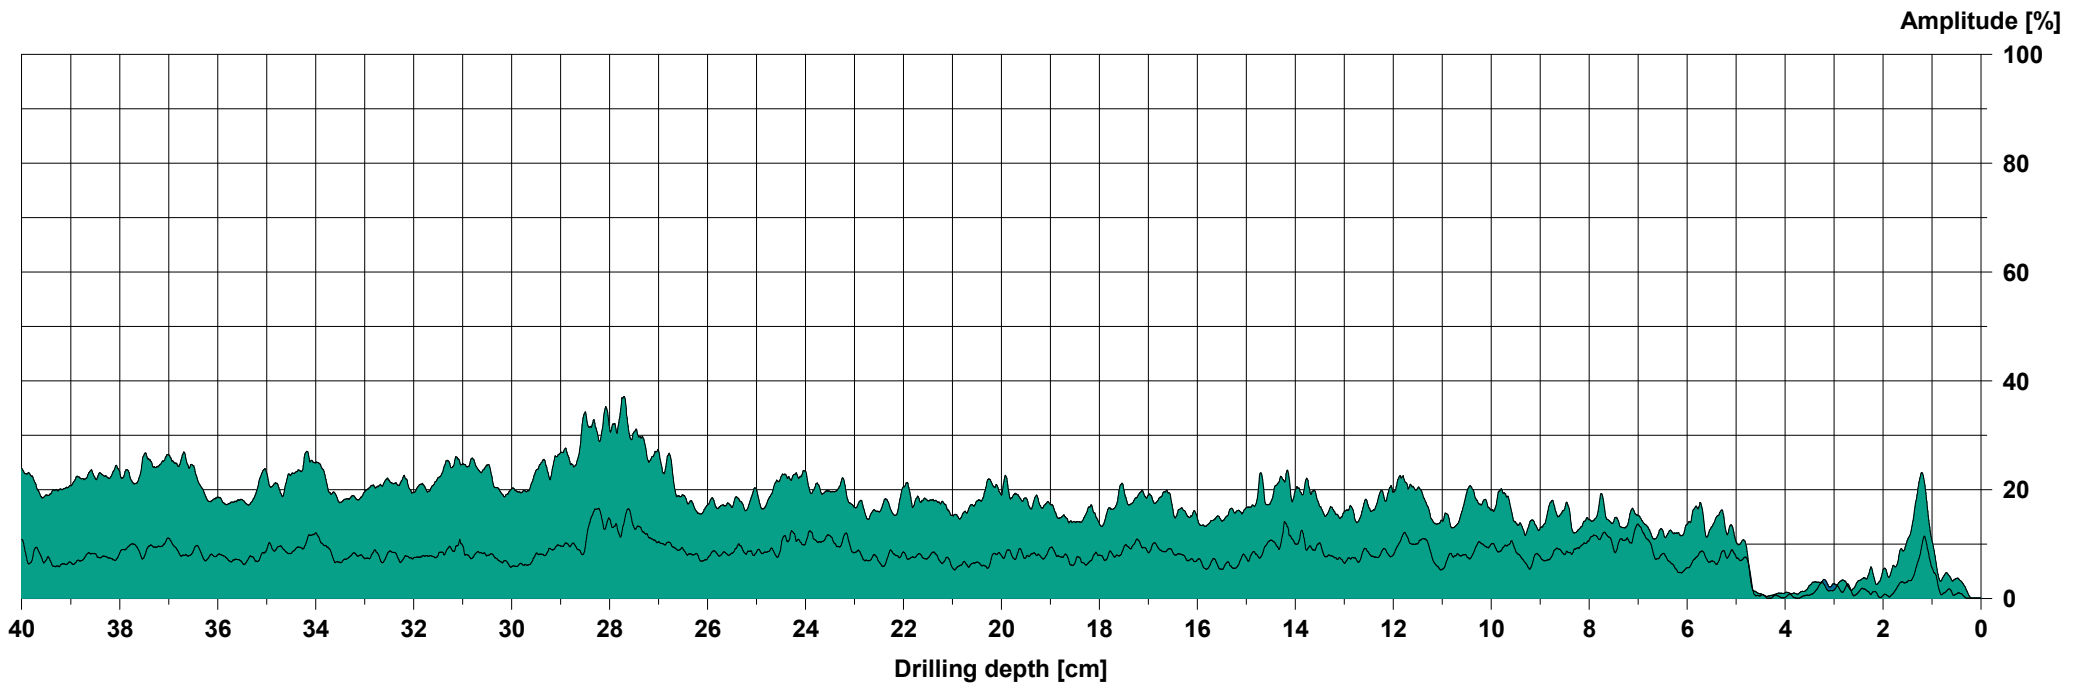
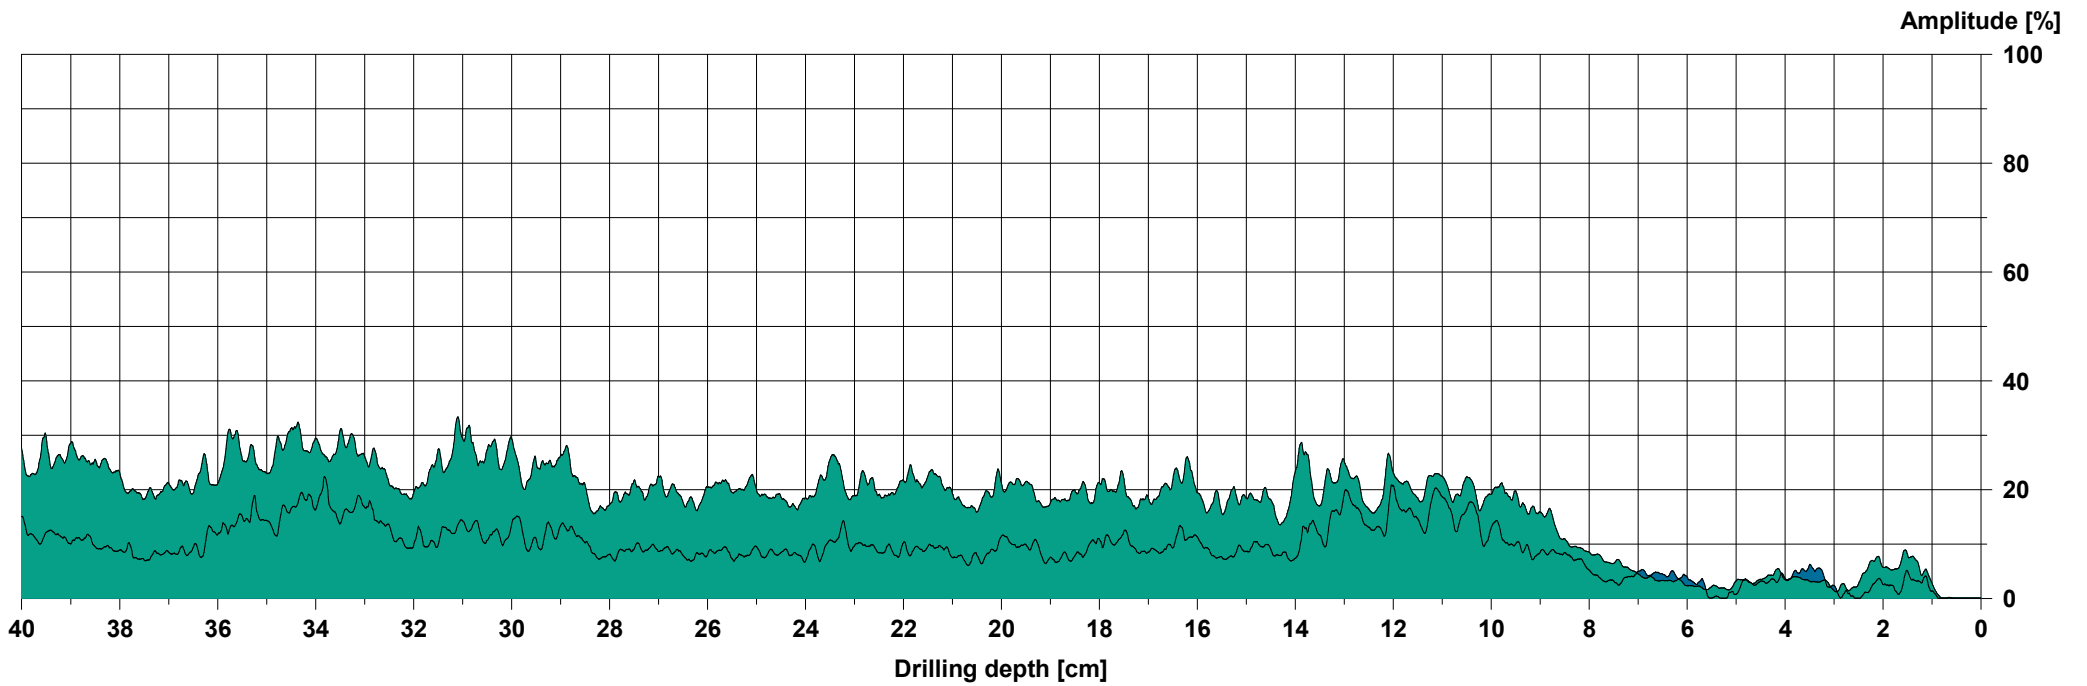
Nr.	Data rilievo	Posizione	Gradi	h [cm]	Inclinazione	Ø [cm]	Par. res.[cm]	t/R
5	08/05/2023	Colletto	308	5,00				
6	08/05/2023	Colletto	275	5,00				
7	08/05/2023	Colletto	275	30,00				
8	08/05/2023	Colletto	240	5,00				
9	08/05/2023	Colletto	190	5,00				
10	08/05/2023	Colletto	100	5,00				
11	08/05/2023	Colletto	150	15,00				
12	08/05/2023	Colletto	60	30,00				
13	08/05/2023	Colletto	98	30,00

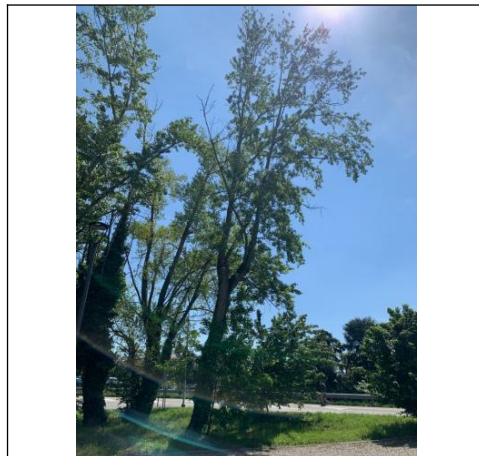
**Note** Albero con grande moncone di branca primaria devitalizzato. Chioma in forte regressione. Strumentale rileva anomalie al colletto. Individuo a fine ciclo.

<b>Radici</b>	Carie (1)
<b>Colletto</b>	Colletto interrato (1), Carie (2)
<b>Fusto</b>	Carie (3), Cavità esposta (2)
<b>Castello</b>	Necrosi (3), Ferite da taglio aperte (3), Cavità occulta (2), Carie (3)
<b>Branche</b>	Branche capitozzate (3), Branche secche (2), Branche compromesse (3), Monconi (3), Seccumi (2)
<b>Chioma</b>	Microfillia (2), Capitozzo (3), Autoriduzione della chioma (2)
<b>Interferenze</b>	Ostacoli per competizione con altre piante (2)

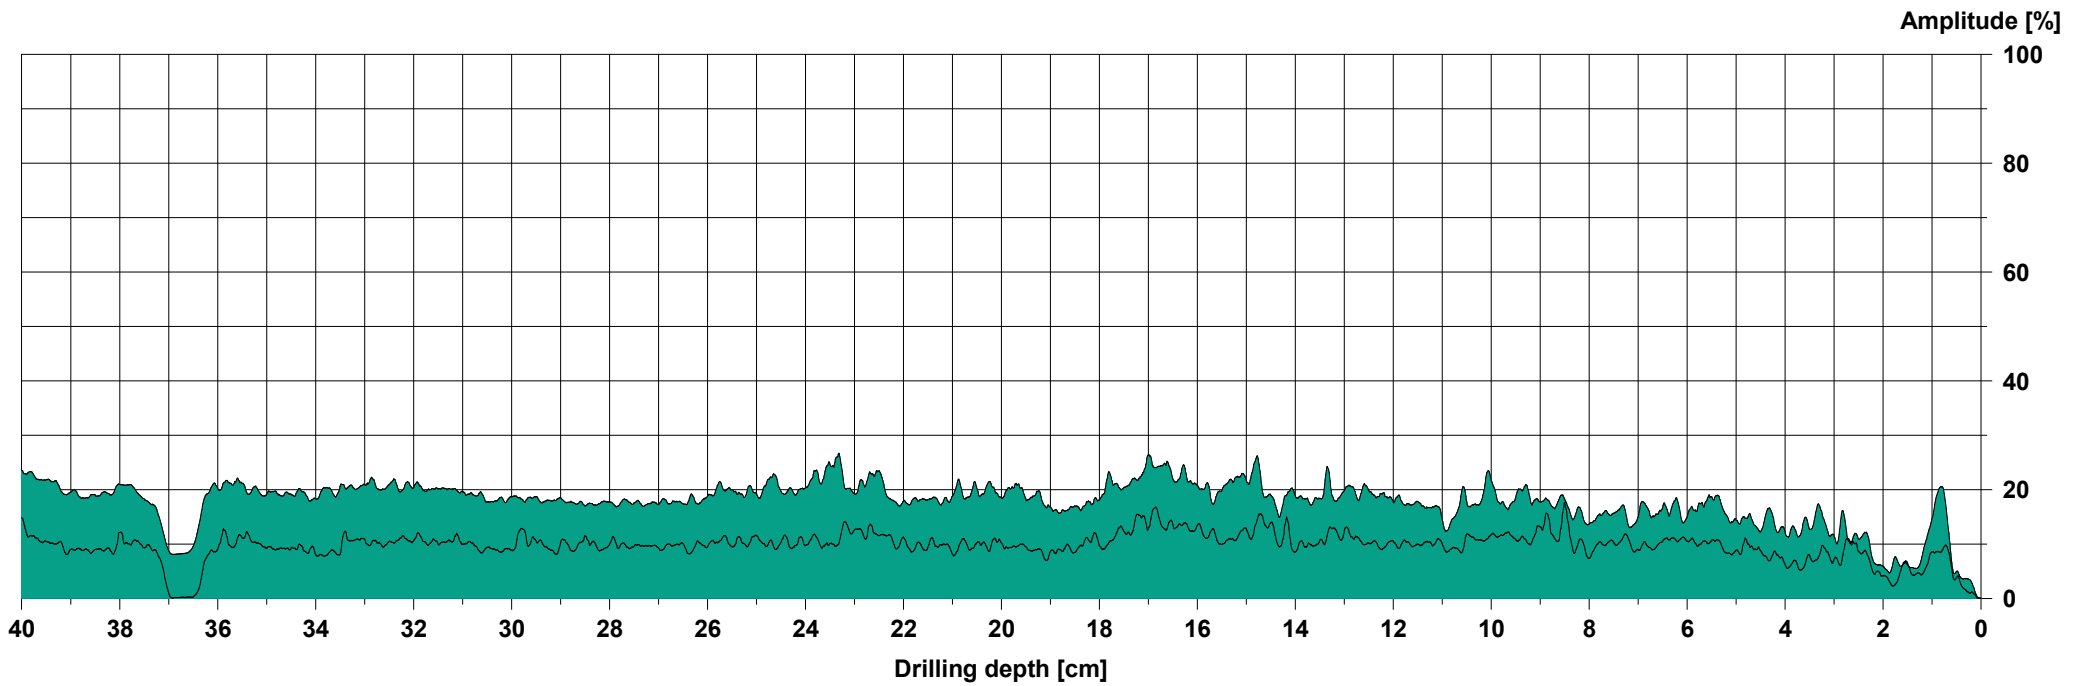
Nr.	Data rilievo	Posizione	Gradi	h [cm]	Inclinazione	Ø [cm]	Par. res.[cm]	t/R
15	08/05/2023	Colletto	80	10,00

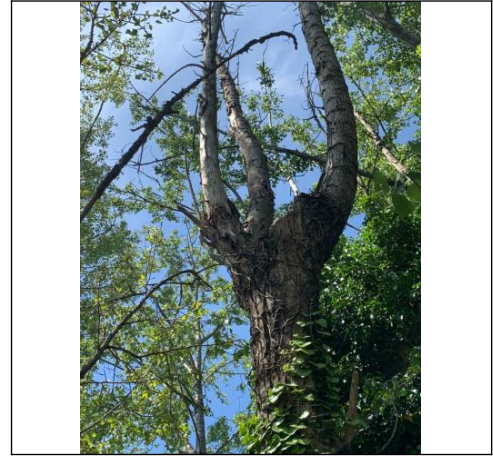
**Note** ALBERO MORTO IN PIEDI

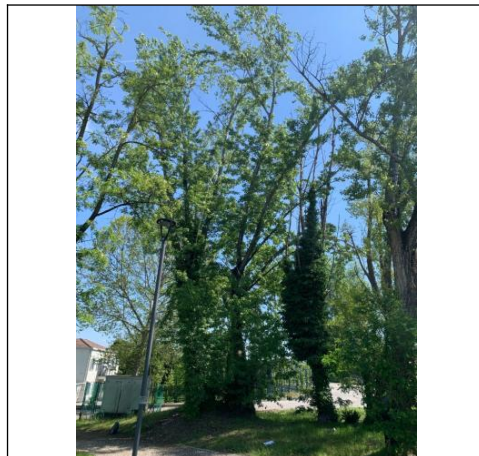
**Note** Albero policormico con fusti molto inclinati e sbilanciati sulla strada. Presenza di carie, cavità e crack al colletto. Elevata propensione al cedimento per rottura dei fusti alla base. Rischio elevato e non riducibile. Albero a fine ciclo. Necessaria la sostituzione.

**Radici** Carie (3)

**Colletto** Cavità esposta (3), Carie (3)

**Fusto** Cavità individuata strumentalmente (3), Cavità esposta (3), Carie (3)

**Branche** Branche pericolanti (3), Branche secche (1), Branche compromesse (3)

**Chioma** Dissecamento (1), Autoriduzione della chioma (1)

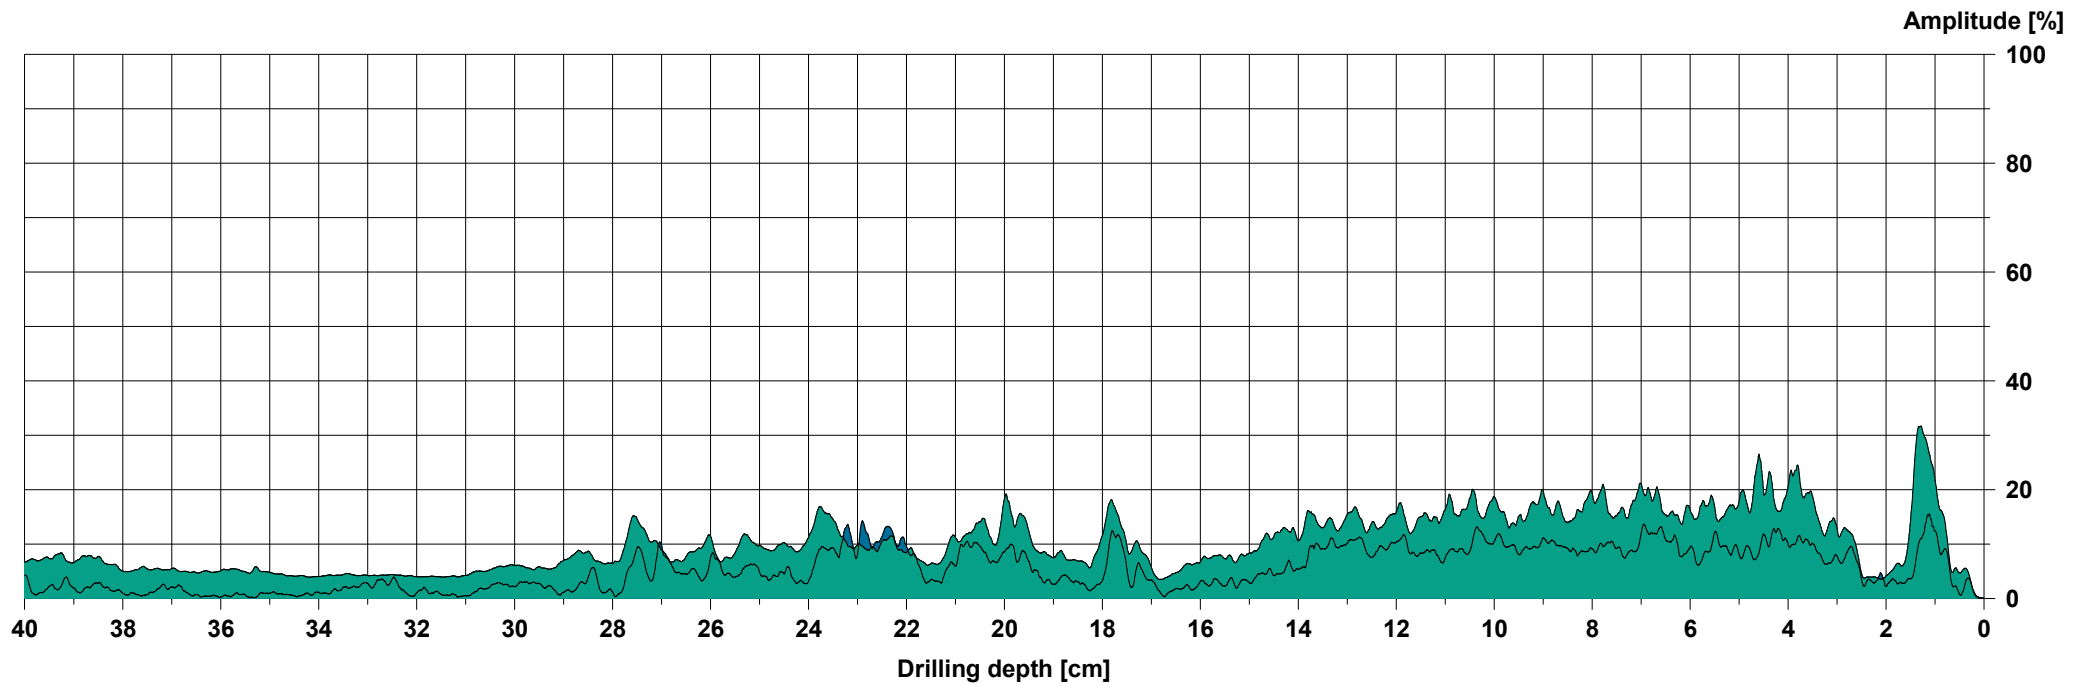
Nr.	Data rilievo	Posizione	Gradi	h [cm]	Inclinazione	Ø [cm]	Par. res.[cm]	t/R
14	08/05/2023	Colletto	244	5,00

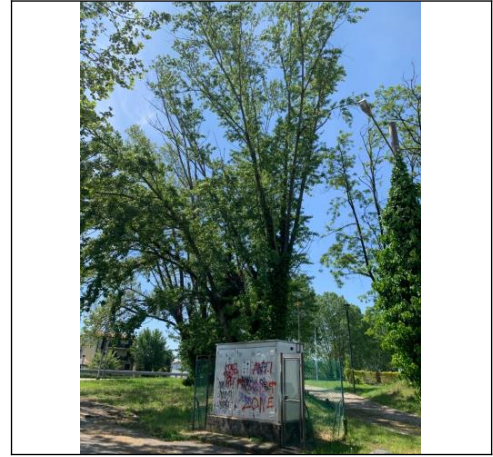
**Note** Albero ha subito il taglio delle radici primarie a 1 m dal fusto per la realizzazione del vialetto pedonale in tempi recenti. Zolla con monconi di radici devitalizzate. Elevata propensione al cedimento per ribaltamento zolla. Rischio elevato e bersaglio rappresentato da incrocio e cabina del gas. Albero a fine ciclo. Opportuna la sostituzione.

**Radici** Radici affioranti (3), Taglio radicale recente (3), Carie (2), Presenza gravi danni (3), Radici affioranti decorticate (3), Sollevamento zolla (2), Scavi recenti (3), Taglio radicale (3)

**Colletto** Carie (2)

**Chioma** Dissecamento (2), Microfillia (2)

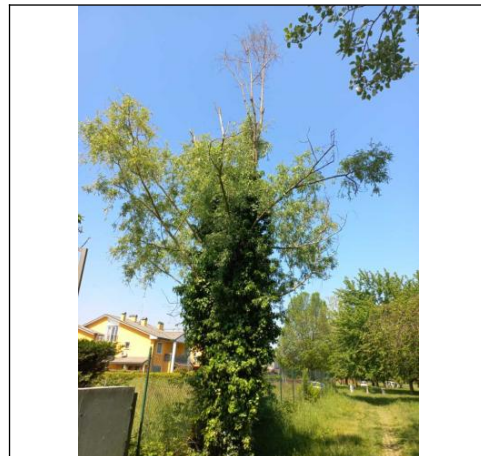
**Note** Albero in progressivo disseccamento senza aspettative di recupero

**Colletto** Codominanze (3), Rampicanti (3), Ricacci basali (3)

**Fusto** Lesioni cicatrizzate (2), Corteccia inclusa (3), Fusto inclinato (2), Codominanza - fusto policormico (3), Ferite da taglio marcescenti (3), Ricacci diffusi - riscoppi (3)

**Castello** Ferite da taglio aperte (2), Codominanza (3)

**Branche** Seccumi (3), Monconi (3), Branche capitozzate (3), Branche compromesse (3), Branche secche (3)

**Chioma** Disseccamento (3)

Tipo lavoro	Impresa	Data fine prevista
ABB - Abbattimento pianta		21/05/2023

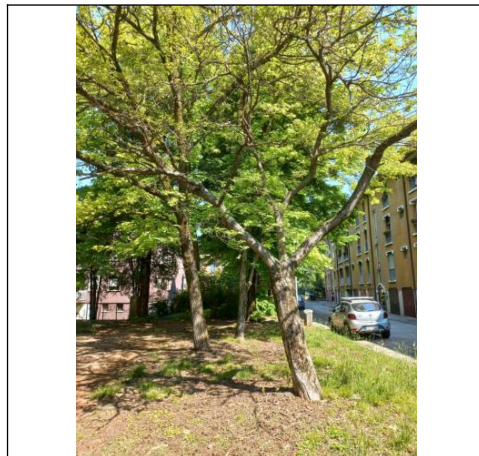
**Note** Albero deperiente 6 con carie progredita al fusto e lesione al colletto

**Colletto** Decorticazione - danni alla corteccia (3)

**Fusto** Carie (3), Cavità individuata strumentalmente (3), Lesioni cicatrizzate (3), Codominanza - fusto policormico (3), Corteccia inclusa (3), Decorticazione - danni alla corteccia (3)

**Castello** Codominanza (3), Corteccia inclusa (3)

**Branche** Seccumi (3), Monconi (3), Branche secche (3)

**Chioma** Posizione asimmetria Est (3), Spiombatura fuori asse (2), Asimmetrica (3)

Tipo lavoro	Impresa	Data fine prevista
ABB - Abbattimento pianta		21/05/2023

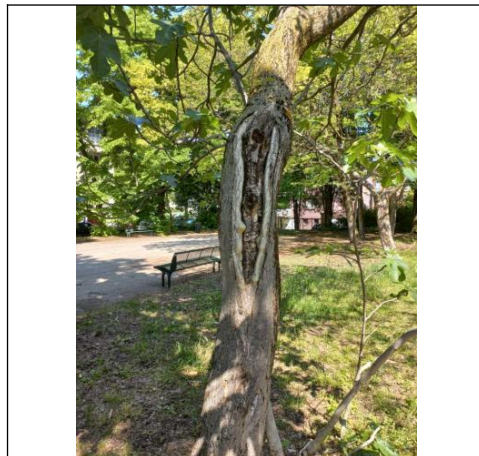
**Note** Albero sbilanciato con carie al fusto e in chioma, non recuperabile

<b>Fusto</b>	Carie (3), Cavità esposta (3), Codominanza - fusto policormico (3), Corteccia inclusa (3), Fusto arcuato - sciabolato (3), Lesioni cicatrizzate (2)
<b>Castello</b>	Ferite da taglio marcescenti (3), Codominanza (3), Danni alla corteccia (2), Corteccia inclusa (3)
<b>Branche</b>	Branche compromesse (3), Branche secche (3)
<b>Chioma</b>	Spiombatura fuori asse (2), Posizione asimmetria Est (3)

Tipo lavoro	Impresa	Data fine prevista
ABB - Abbattimento pianta		21/05/2023
