COMUNE DI PADOVA

MANUTENZIONE STRAORDINARIA
E RIMOZIONE BARRIERE ARCHITETTONICHE
EDIFICI MONUMENTALI

**CAFFE' PEDROCCHI
-PADOVA-**

SCHEDE D'INTERVENTO E INDAGINI PRELIMINARI

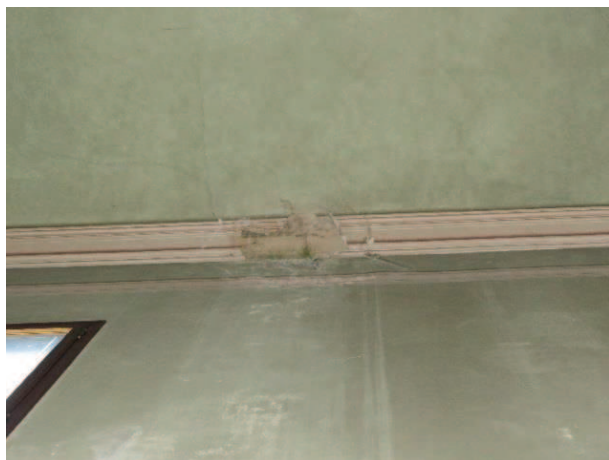
da umidità d'infiltrazione. Al di sotto di queste aree si osservano delle zone in cui l'intonaco appare dilavato.

Si rileva la perdita conseguente al distacco di una porzione di cornice sommitale.

*Particolare del degrado legato all'umidità di infiltrazione
lungo la cornice sommitale*

Specifiche sui materiali	Prima di procedere all'intervento sarà opportuno verificare e sanare le aree interessate da infiltrazioni di acqua meteorica provenienti dall'esterno

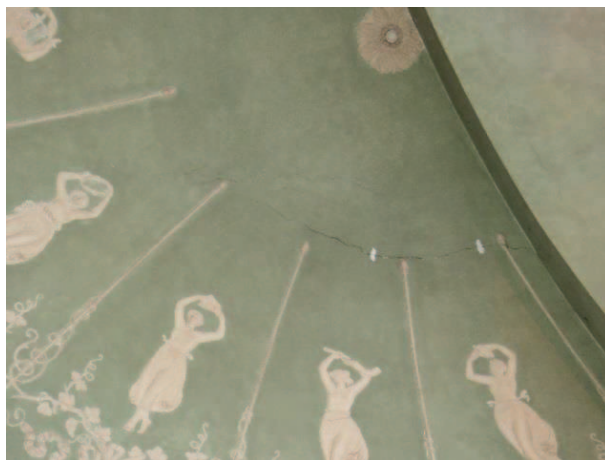
Sulle pareti dell'edera e sui soffitti, piano e voltato, si rilevano fessurazioni.

Fessurazioni sulla semicupola

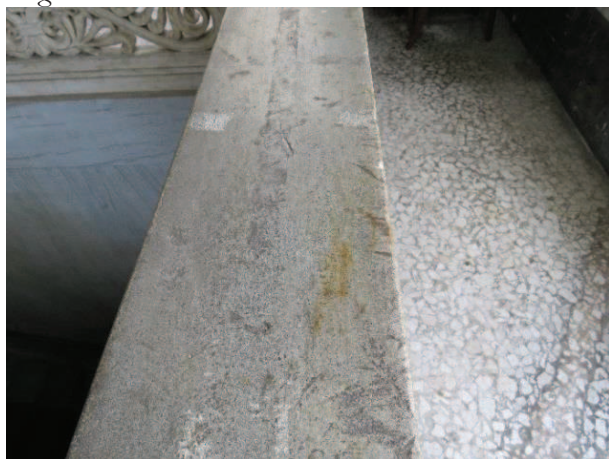
Lungo la balaustra è presente un deposito diffuso formato da particellato atmosferico e depositi di trattamenti a base di cera.

Particolare dei depositi presenti sulla balaustra

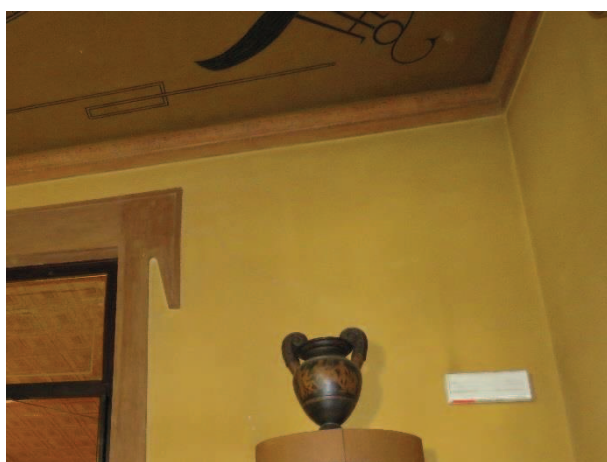
Si rilevano depositi superficiali diffusi che alterano la luminosità dello spazio e la presenza di sovrimmissioni sintetiche al di sotto delle quali si ritrovano tracce molto lacunose delle coloriture originarie della stanza. Sono presenti piccole fessurazioni delle cornici a stucco, in particolar modo di quelle delle porte; mentre sul soffitto si rileva la presenza di fessurazioni che corrono parallele allo sviluppo della stanza.

Particolare delle sovrammissioni sintetiche

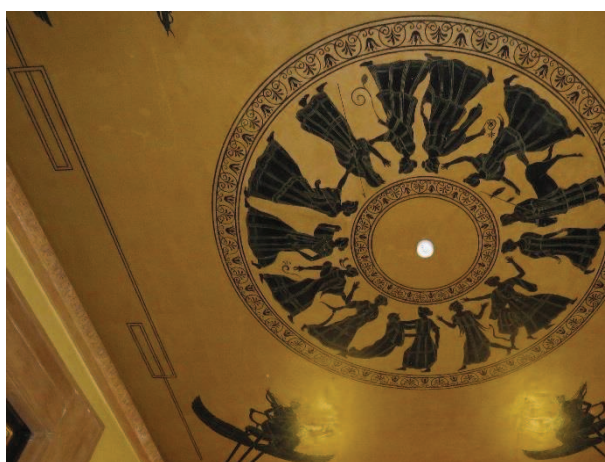
Particolare del quadro fessurativo a soffitto

CONTROSOFFITTO INTONACATO	
Tipologia d'intervento	Consolidamento e manutenzione della superficie intonacata
Tipologia del degrado	Le finiture originali sono coperte da strati di pittura soprammessi, sono visibili fessurazioni e danni provocati da infiltrazioni di acqua meteorica
Modalità d'intervento	<ul style="list-style-type: none">– Rimozione di depositi superficiali debolmente coerenti con utilizzo di spugne da restauro;– Ristabilimento della coesione del sistema pellicola pittorica -

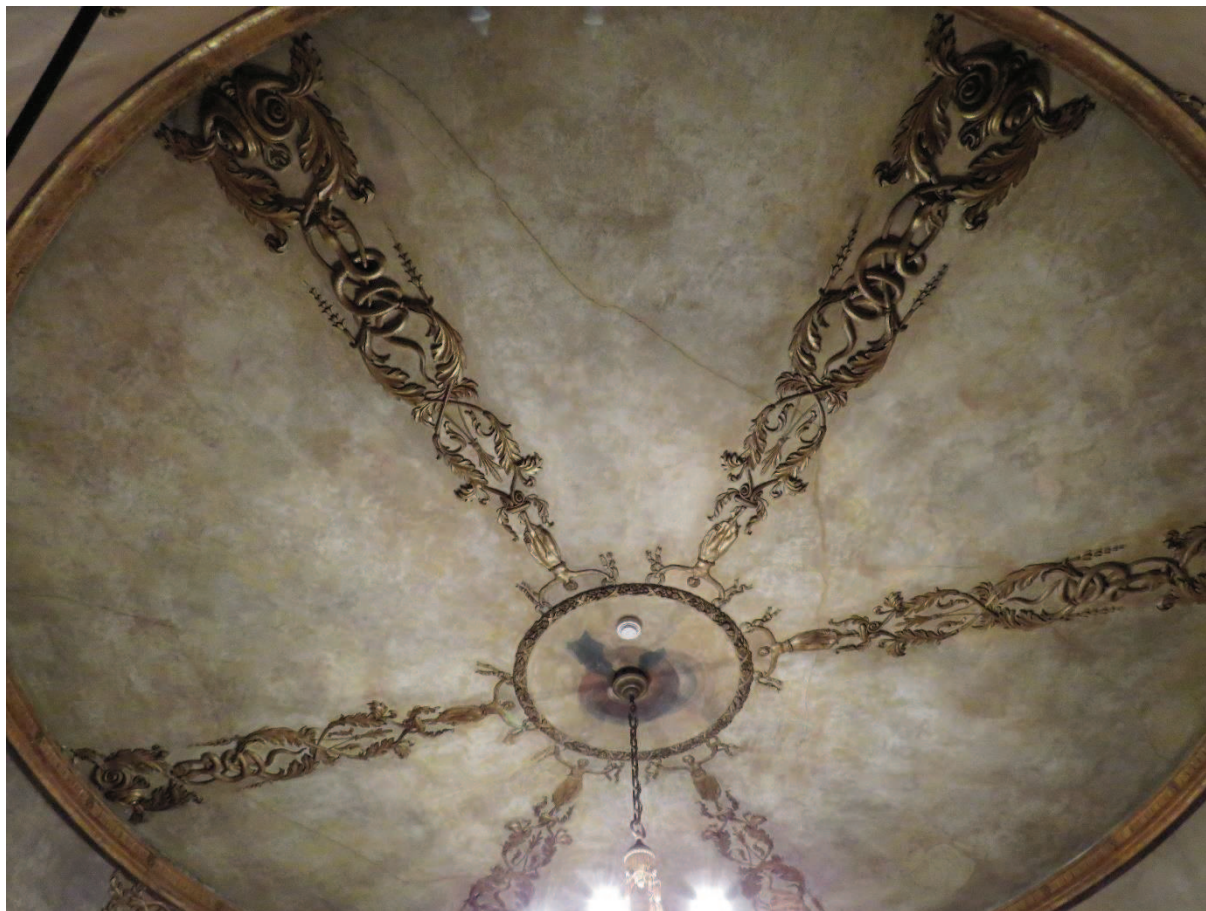
Le superfici, a parete e del soffitto, presentano fessurazioni diffuse. In particolare la volta presenta un importante quadro fessurativo con ampi distacchi della superficie intonacata.

Il soffitto con decorazioni a stucco dorate

SOFFITTO CON DIPINTI MURALI E DORATURE	
Tipologia d'intervento	Consolidamento e restauro delle superfici
Tipologia del degrado	Sono rilevabili macchie, depositi superficiali, lacune e fessurazioni
Modalità d'intervento	<ul style="list-style-type: none">– Rimozione di trattamenti fissativi alterati sovrapposti al dipinto molto aderenti e polimerizzati con impiego di miscele di solventi applicate a tampone in più cicli di applicazione;– Ristabilimento dell'adesione della pellicola pittorica e delle dorature, inclusi gli oneri relativi alla preparazione del prodotto, alla verifica dei risultati e alla rimozione degli eccessi del prodotto applicato con resina acrilica in emulsione a bassa concentrazione, microemulsioni o altro idoneo collante applicati a spruzzo e/o a pennello e successiva pressione;– Ristabilimento della coesione degli intonaci di supporto del dipinto, nei casi di disgregazione - polverizzazione, mediante impregnazione con pennelli, siringhe, pipette, etc. con resina acrilica in emulsione, in soluzione o microemulsione a bassa concentrazione, o silicato di etile;– Ristabilimento dell'adesione tra supporto ed intonaco di supporto del dipinto mediante inserimento di microperni o patere a scomparsa, iniezioni di adesivi riempitivi, stuccatura delle crepe anche di piccola entità e successiva eliminazione dell'eccesso di prodotto dalle superfici;– Rimozione di depositi superficiali parzialmente coerenti quali polvere sedimentata e sostanze di varia natura sovrapposti al dipinto, da eseguire mediante applicazione di miscele di solventi e/o resine scambiatrici di ioni;– Rimozione di depositi superficiali parzialmente coerenti quali polvere sedimentata e sostanze di varia natura presenti sulle dorature, da eseguire mediante applicazione di saliva artificiale;– Rimozione meccanica di stuccature eseguite durante precedenti interventi che per composizione o morfologia risultino inadatte alla superficie del dipinto per stuccature profonde massimo 3 cm;– Stuccatura di fessurazioni, fratturazioni e cadute degli strati d'intonaco, inclusi i saggi per la composizione della malta idonea per colorazione e granulometria, l'applicazione di due o più strati d'intonaco, successiva

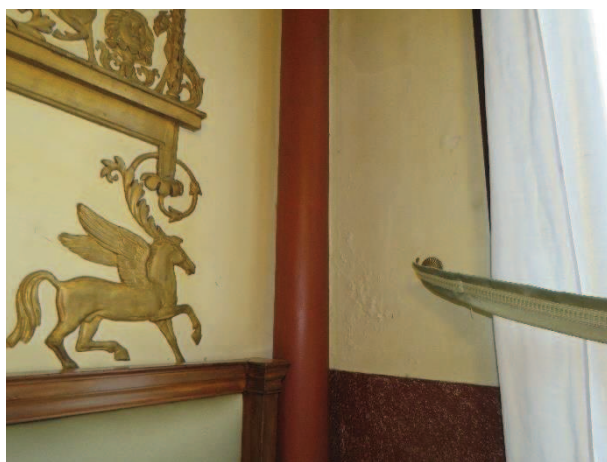
Lo stato di conservazione della stanza risulta non ottimale. In particolar modo il soffitto presenta un importante e diffuso quadro fessurativo con ampi distacchi della superficie dipinta. I dipinti murali presenti all'interno delle specchiature sono offuscati dall'alterazione dei trattamenti protettivi presenti.

Particolare delle decorazioni murali

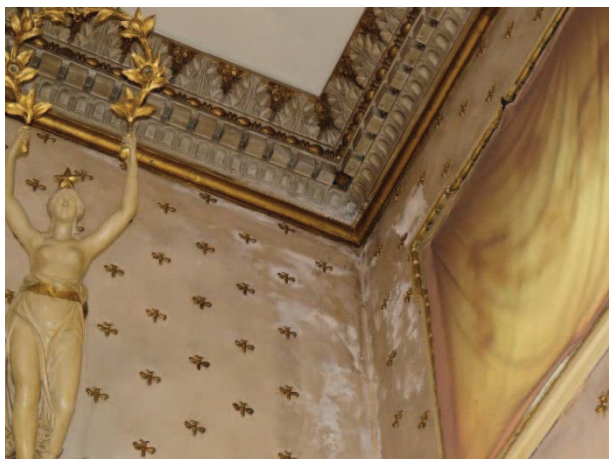
Sulle pareti rivolte verso l'esterno si rilevano macchie ed efflorescenze dovute ad infiltrazioni di acque meteoriche.

Particolare delle macchie di umidità presenti sulle murature

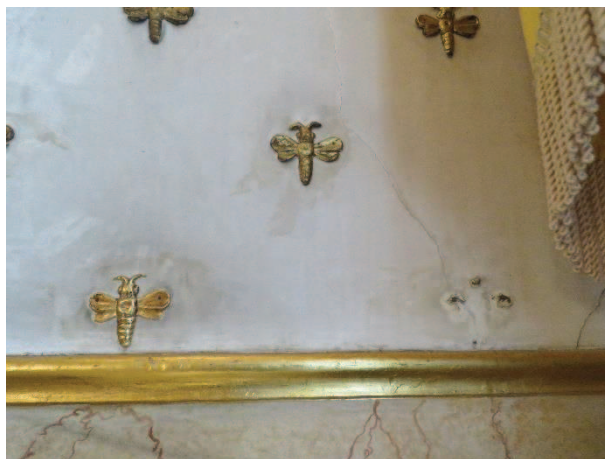
Particolare dello stato di conservazione delle decorazioni in lamina di rame dorate

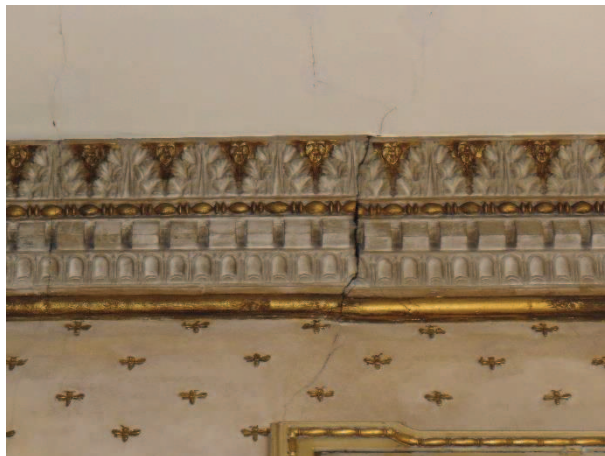
Particolare delle fessurazioni sulla cornice sommitale

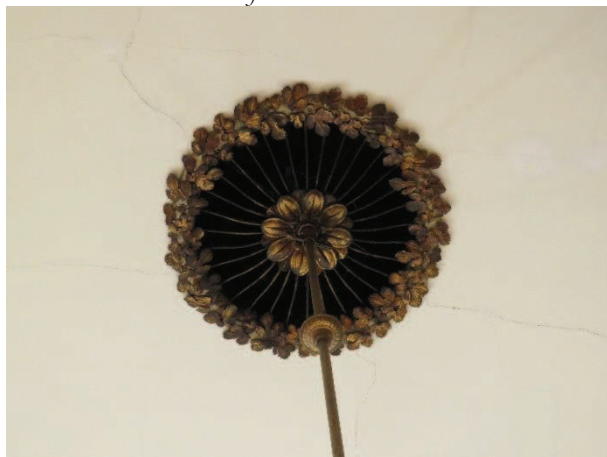
Particolare delle fessurazioni presenti sul soffitto

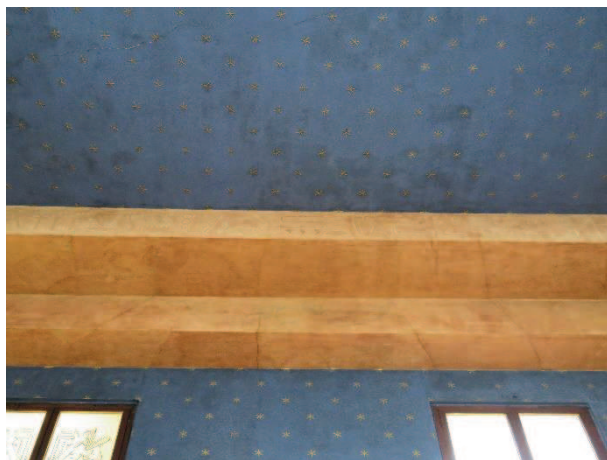
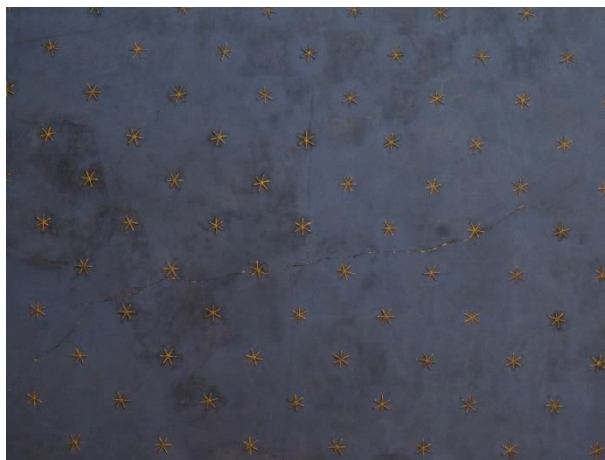
Particolari delle macchie e fessurazioni presenti a soffitto
