OGGETTO: Risposta a prot. 448507 del 10/10/2023 – “Segnalazione pericolo imminente per presenza di albero di Bagolaro instabile nel parcheggio” - Convenzione Rep. 79591 del 16/11/2009 – Diritto di superficie Soc. Parcheggio e Immobiliare Prato della Valle S.r.l.

Oggetto: Parcheggio pubblico di Piazza Rabin. Convenzione rep. 79591 del 16/11/2009 e s.m.i. – segnalazione *pericolo imminente* per presenza di albero di bagolaro instabile nel parcheggio.

Oggetto: segnalazione di pericolo imminente per presenza di albero di bagolaro instabile nel parcheggio in Prato delle Valle

Bagolaro B3:

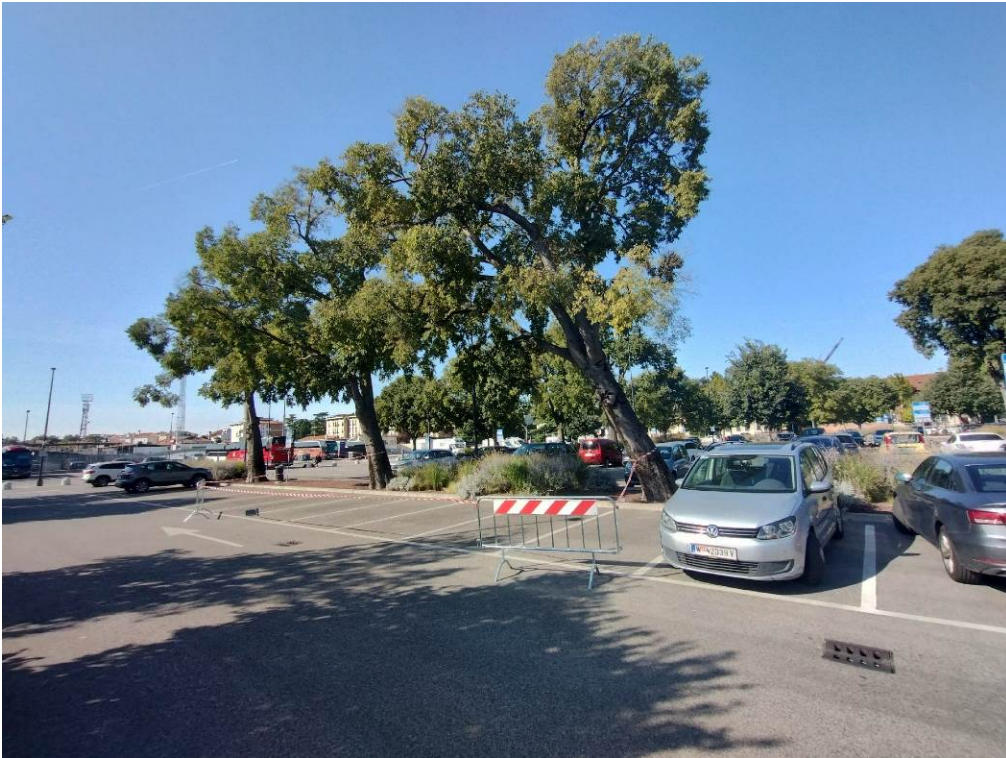
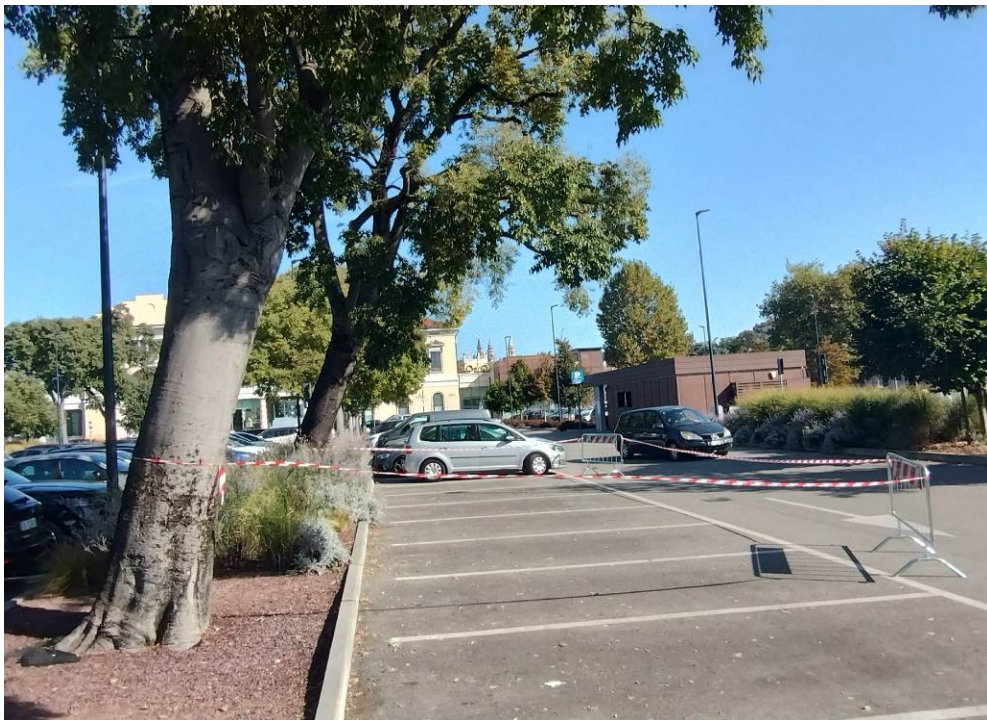
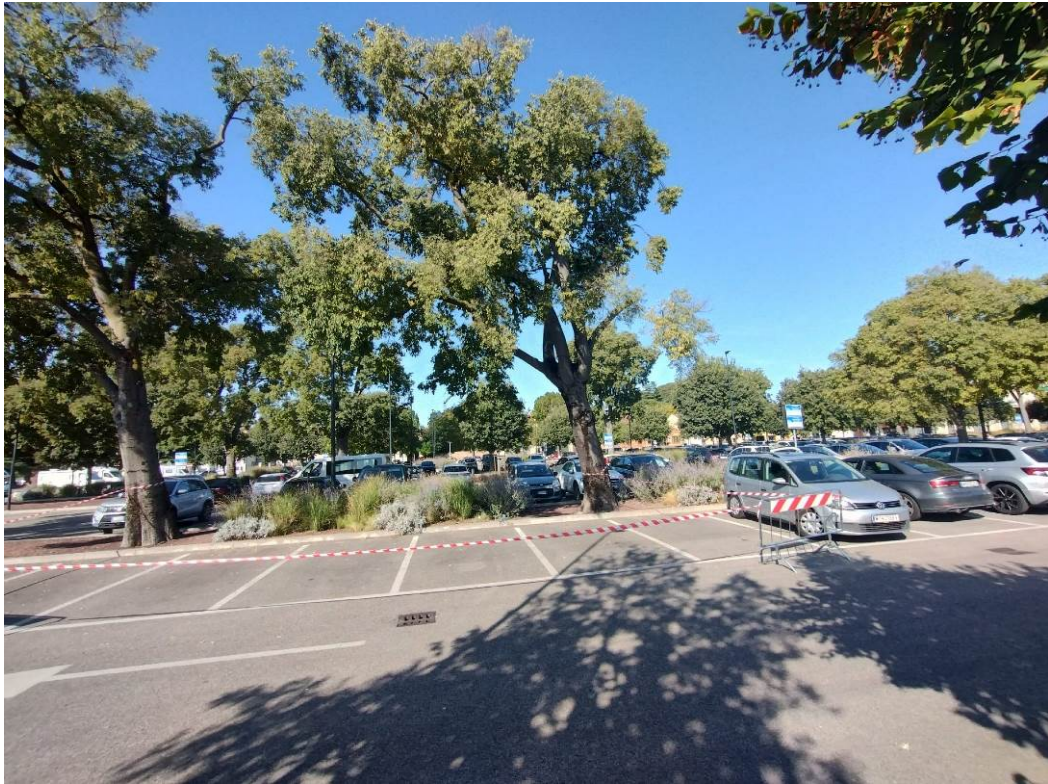
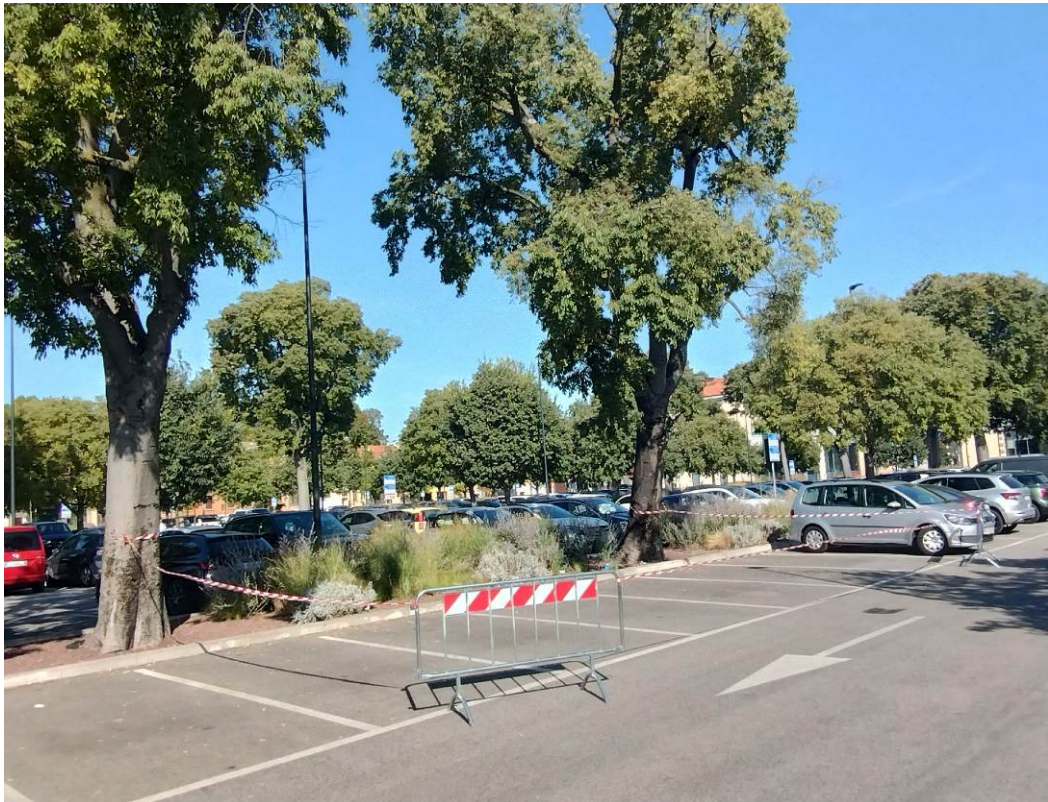
Messa in sicurezza dell'area

La ditta Euroverde, accortasi dell'evento, ha immediatamente proceduto alla segnalazione di pericolo dell'area circostante che tuttavia deve essere estesa a un raggio pari a 1,5 volte l'altezza attuale dell'albero.

In attesa di ricevere la suddetta autorizzazione, la scrivente Società, attraverso il Manutentore Euroverde, ha provveduto in data 6 ottobre alla messa in sicurezza immediata dell'albero, mediante capitozzatura al castello e delimitazione dell'area di sicurezza con raggio pari a 1,5 volte l'altezza dell'albero capitozzato.

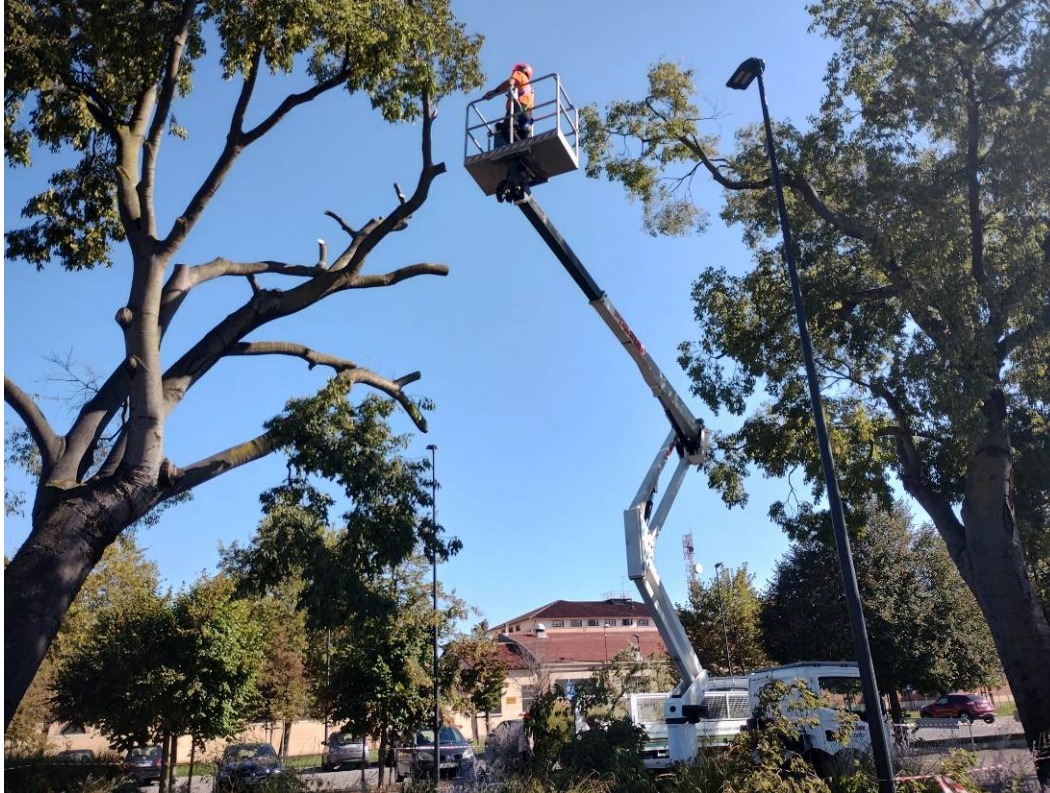
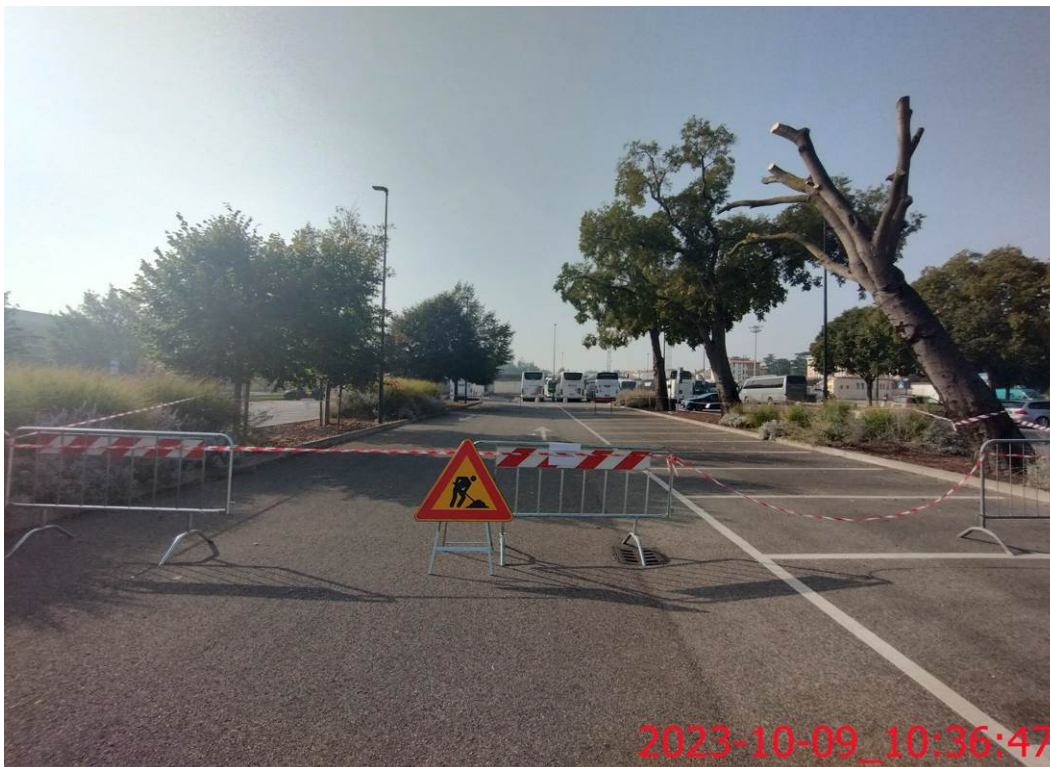
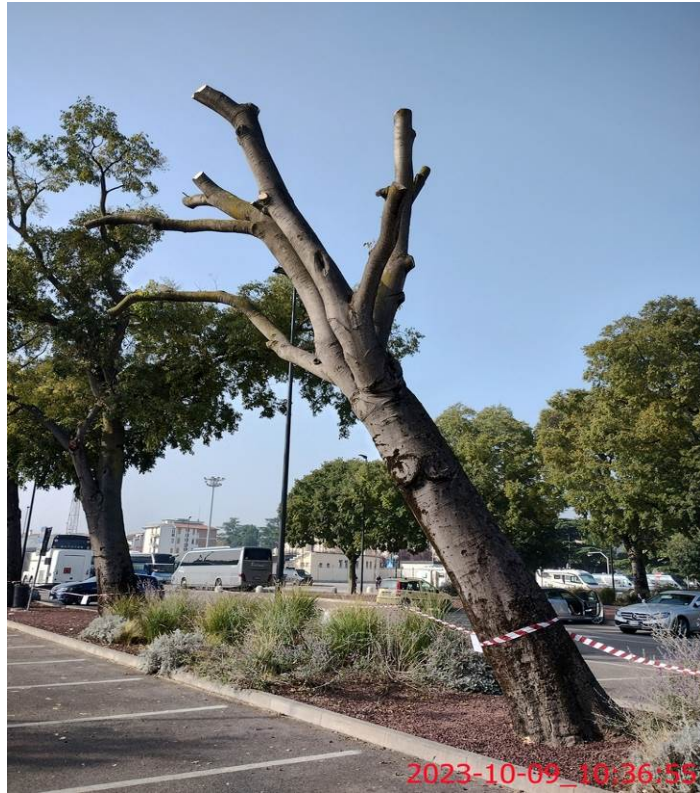
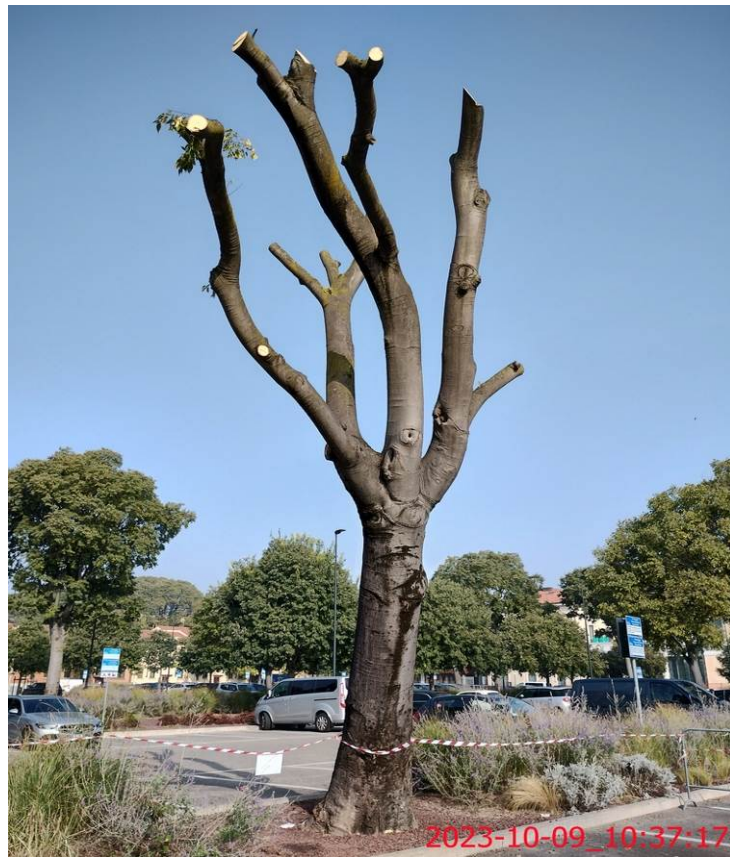
Stato attuale (dopo intervento capitozzatura)

in qualità di consulente per la ditta Euroverde, già da voi incaricata della manutenzione del verde del parcheggio in oggetto, vi comunico formalmente quanto già anticipato per le vie brevi, ovvero la presenza di un albero di *Celtis australis* (bagolaro) fortemente inclinato con inequivocabili segni di cedimento a livello radicale. L'albero, già identificato al n. B3 nella relazione tecnica del dott. for. Andrea Calore nel 2021 che ne aveva osservato i carpofori al colletto ponendolo in Classe di Propensione al Cedimento "C", viene da me posto in CPC "D" con pericolo di schianto imminente. Data la posizione all'interno di un'area destinata a parcheggio, il rischio di danni a persone e cose è considerato elevato pertanto deve essere abbattuto al più presto.

- 3) di autorizzare il Manutentore Euroverde all'abbattimento d'urgenza del bagolaro subito dopo l'inoltro della comunicazione alla Soprintendenza competente.

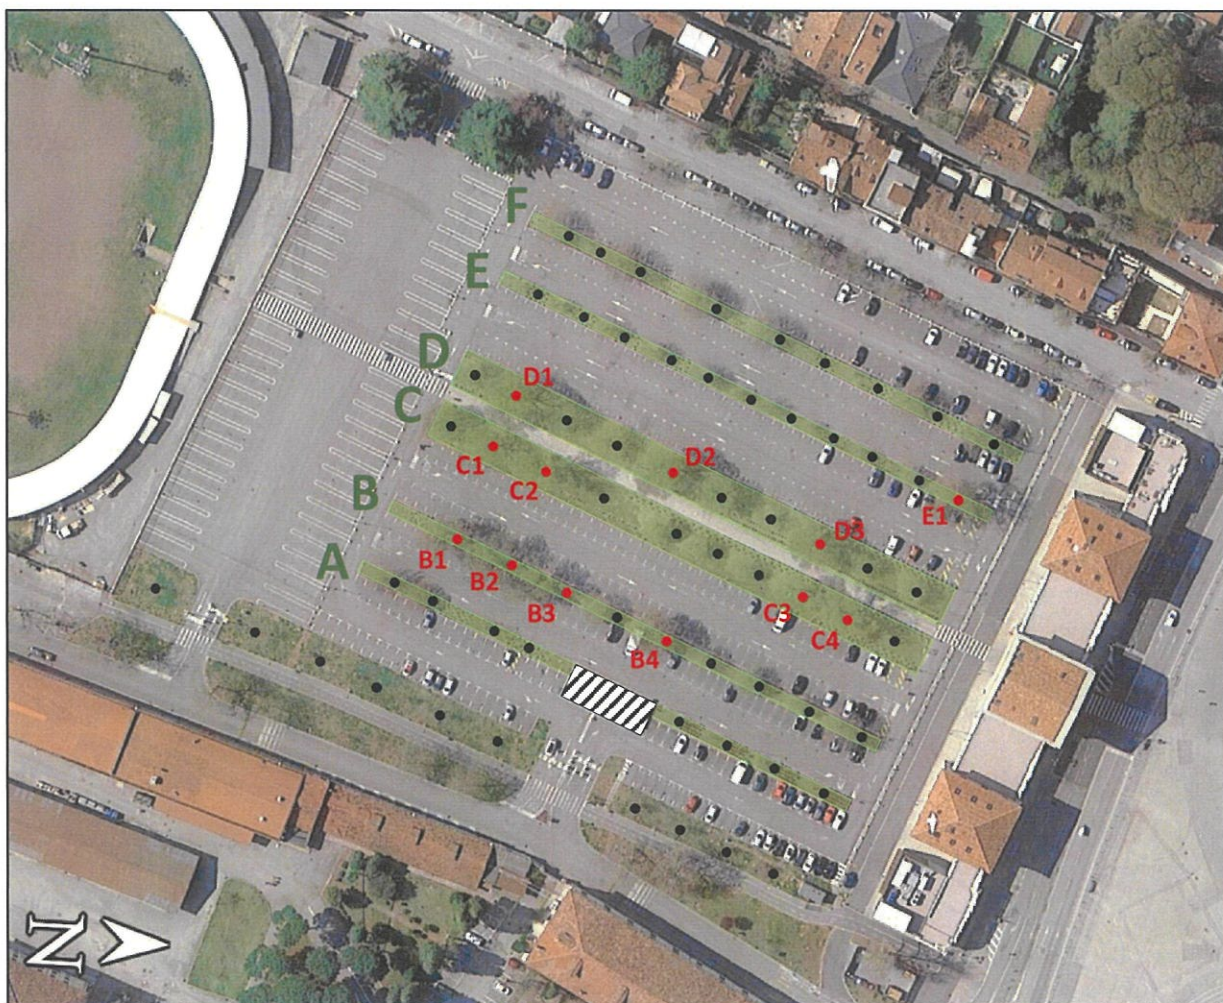
Di seguito un ortofoto di dettaglio con indicate le piante presenti e individuate quelle analizzate con codice alfanumerico. Per semplicità ad ogni aiuola è stata assegnata una lettera e alle piante presenti in ogni aiuola un numero progressivo. Allo scopo dell'indagine si ritiene sufficiente questa planimetria. In nero le piante presenti ma non oggetto di indagine, in rosso con codice alfanumerico le piante analizzate.

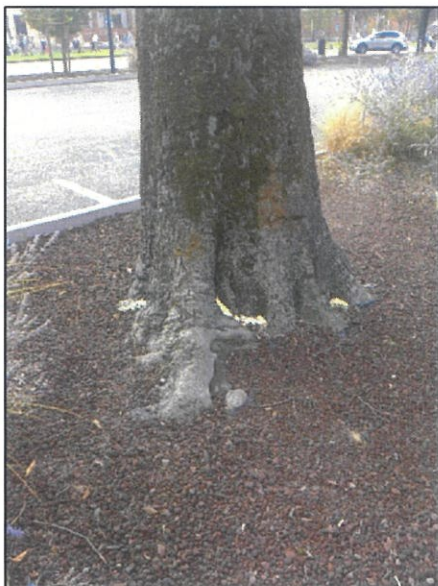
Dettaglio del colletto, visibile il Ganoderma spp. in evasione

condizioni di stabilità: modeste, pur essendo la presenza di Ganoderma spp. al colletto sintomatica di un'azione patologica ai danni dei tessuti legnosi l'analisi con Resistograph ha evidenziato una modesta alterazione della densità legnosa al colletto di entità tale da non pregiudicare la stabilità nell'immediato futuro della pianta.

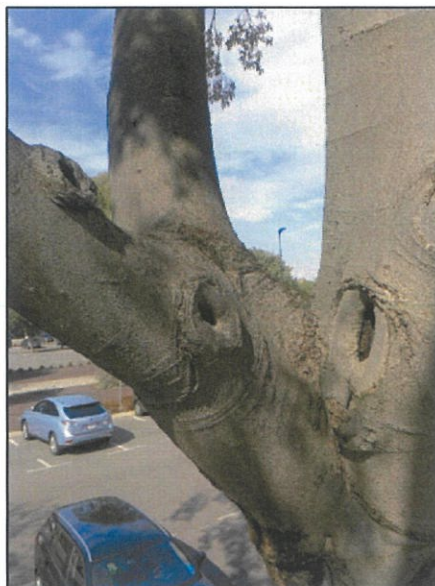
Ferite aperte con cavità al castello

condizione vegetative: compromesse, le condizioni fisiologiche sono compromesse. La parte alta della chioma è in progressivo abbandono, sono già presenti branche secche, il grado di trasparenza è elevato ed è presente microfillia. Scarsa emissione di rami epicormici sulle branche più basse che comunque sono interessate da disseccamenti distali. Le cause del deperimento presente sono con ogni probabilità riconducibili allo stress che le piante hanno subito durante i lavori di rifacimento del parcheggio, tale situazione è difficilmente sanabile.

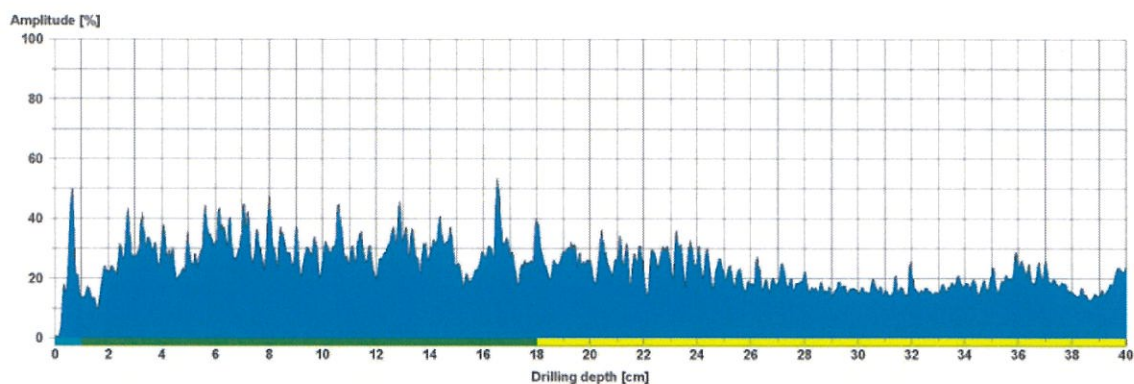
R1:

■	From 0.00 cm to 1.00 cm :	cambio
■	From 1.00 cm to 18.00 cm :	densità normale
■	From 18.00 cm to 40.00 cm :	densità alterata

Al colletto è presente legno con densità anomala dopo 18 cm.
