Comune di Padova

PIANO DI ELIMINAZIONE DELLE BARRIERE ARCHITETTONICHE

Relazione finale

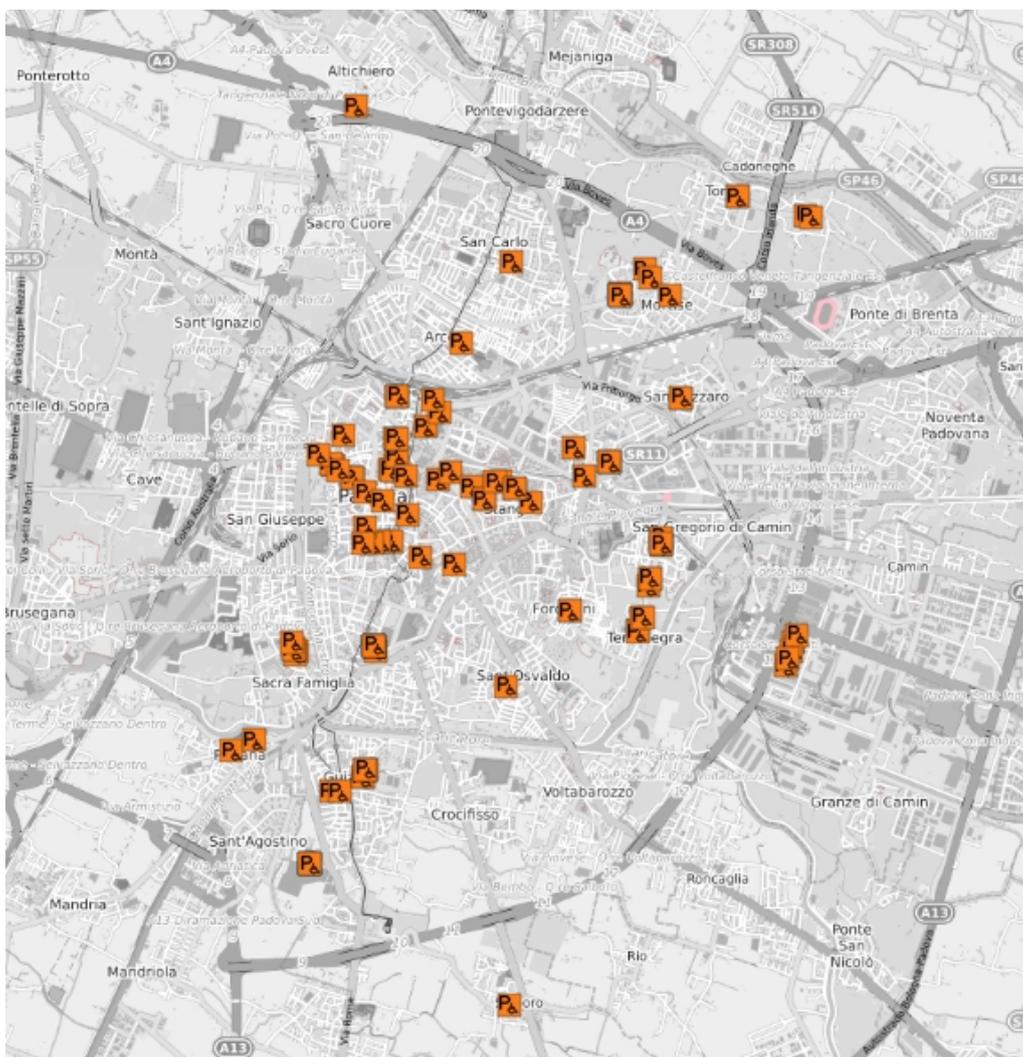
Distribuzione dei parcheggi riservati per disabili nel comune di Padova, @OpenStreetMap contributors

Prima dell'inizio del lavoro di censimento (giugno 2019), sull'intero territorio del Comune di Padova non erano presenti parcheggi disabili mappati su OpenStreetMap (OSM). Alla data del 31 luglio (dopo circa un mese dall'inizio del censimento) i parcheggi censiti, in forma volontaria e da un piccolo gruppo di persone, sono **137**. E' auspicabile che i dati messi a disposizione possano costituire un volano per avviare le attività ufficiali di mappatura, monitoraggio e restituzione dei posti auto riservati sull'intero territorio comunale, al fine di costruire, con la collaborazione attiva delle persone con disabilità, uno strumento di grande utilità e semplice utilizzo.

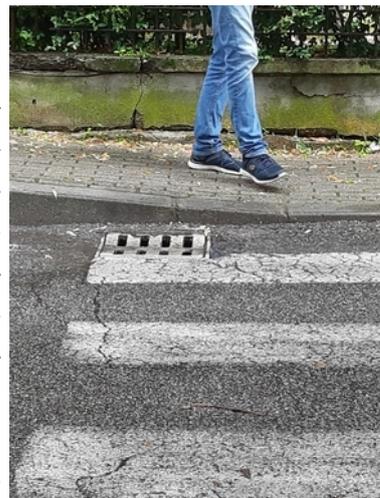
Generalmente i raccordi tra marciapiede e carreggiata sono correttamente realizzati con rampa singola o doppia rampa, ma spesso è presente un piccolo scalino che può essere dovuto al cedimento differenziato tra rampa e carreggiata, alla realizzazione imprecisa dell'asfaltatura, al dissesto per usura della pavimentazione, alla presenza di caditoie o chiusini ribassati nei pressi del raccordo. La misura attiva prevalente è il rifacimento di un piccolo tratto di asfaltatura finalizzato ad eliminare completamente il dislivello, al fine di garantire il superamento in autonomia del passaggio. La misura passiva è una corretta informazione alle ditte esecutrici sulle modalità di intervento, oltre alla sorveglianza sugli interventi di realizzazione e manutenzione.

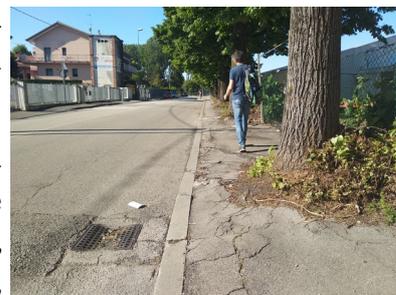
Tratti di marciapiede dissestato

Il problema è legato alla normale usura del manto di finitura in asfalto, ai cedimenti differenziati nel caso di pavimentazioni in altro materiale (es. betonelle), alla presenza di radici di alberi.

La misura attiva prevede il rifacimento dell'asfaltatura o della pavimentazione, con l'accorgimento di realizzare pavimentazioni permeabili ed elastiche nei pressi degli alberi, ed evitando pavimentazioni discontinue come betonelle, piastrelle, ecc..

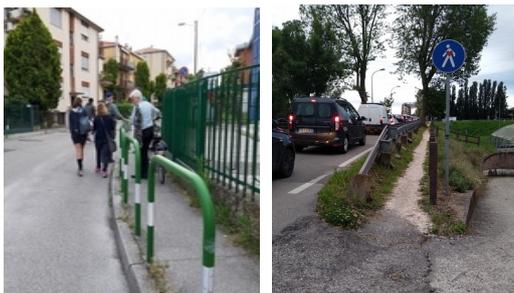
Marciapiedi di larghezza inadeguata

Problema evidente soprattutto nei rioni di più antica costruzione, è spesso di difficile soluzione perché riscontrato su strade strette e soggette a parcheggio improprio.

verde, lavori pubblici—finalizzate a realizzare interventi strutturati di moderazione del traffico o di creazione di strade a prevalente utilizzo pedonale.

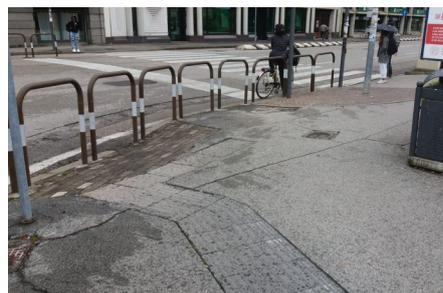
Mancanza di accorgimenti per l'orientamento

La quasi totalità dei percorsi non è dotata di accorgimenti per favorire l'orientamento di persone con disabilità visive o cognitive. In alcuni casi, invece, le pavimentazioni tattili sono state interrotte o non ripristinate in seguito a modifiche delle infrastrutture stradali. I punti critici sono in particolare le intersezioni, dove è necessario dare indicazioni sulla presenza e posizione dell'attraversamento pedonale (soprattutto nel caso di attraversamento alla

stessa quota del marciapiede, dove mancano indizi su dove finisce il marciapiede e dove inizia la carreggiata) e sull'eventuale presenza di semaforo e relativo segnalatore acustico. Si ritiene che la posa di segnale tattile differenziato cromaticamente sia un'utile misura attiva non soltanto per non vedenti e ipovedenti, ma anche per altre fasce deboli della popolazione, ad esempio anziani e bambini. La misura passiva consiste nel valutare le modalità e le priorità di intervento insieme alle associazioni rappresentative, in modo da elaborare soluzioni progettuali e realizzative coerenti ed efficaci.

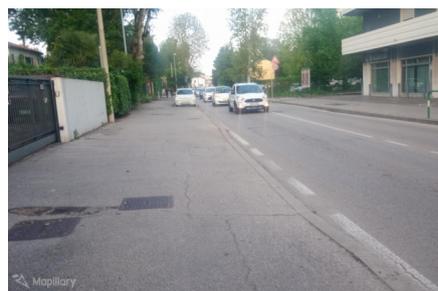
Elevata pendenza trasversale dei marciapiedi

Molti marciapiedi, tra quelli analizzati, sono caratterizzati da pendenza trasversale elevata. Talvolta si tratta di una soluzione di compromesso tra i livelli della carreggiata e dei fondi confinanti, talvolta si tratta di soluzioni realizzative errate. Dove possibile, la misura attiva da prevedere è il livellamento del marciapiede, al fine di mantenere una pendenza trasversale dell'1%, sufficiente allo sgrondo dell'acqua piovana. Nei casi in cui la pendenza deriva dal compromesso tra esigenze contrastanti o in casi di recentissima sistemazione, non si prevede alcun intervento in sede di PEBA, raccomandando però il rispetto della norma vigente (pendenza massima 1%) in sede di interventi futuri. La pendenza trasversale, poco percepita in caso di deambulazione normale e quindi sottovalutata dal punto di vista progettuale e realizzativo, costituisce un problema molto sentito per chi utilizza ausili (es. deambulatore, carrozzina, ecc.). Risulta quindi molto importante avviare misure passive di sensibilizzazione e corretta informazione in fase di progetto, di realizzazione e di sorveglianza.

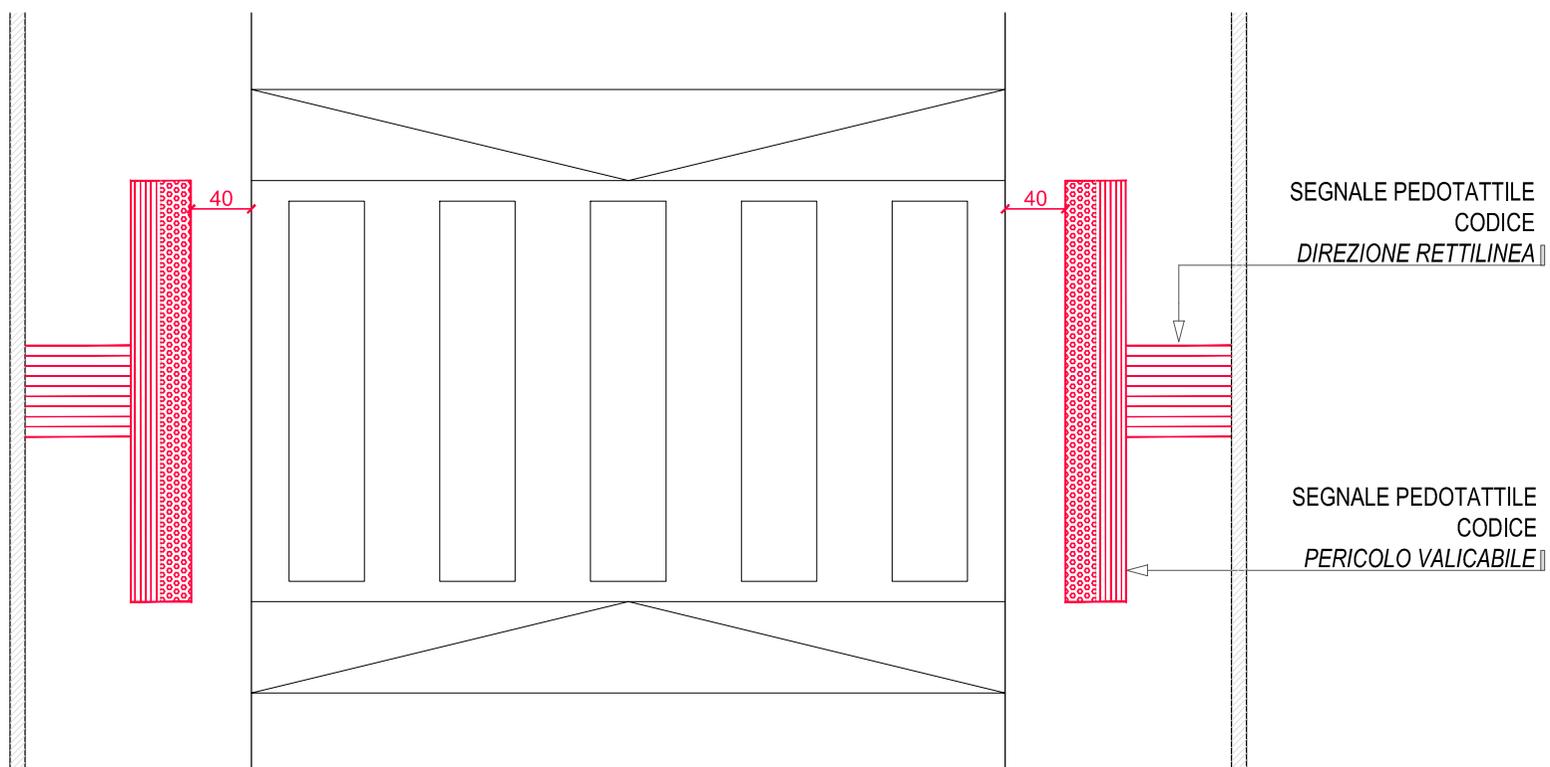
ATTRAVERSAMENTO RIALZATO

Scala 1:50

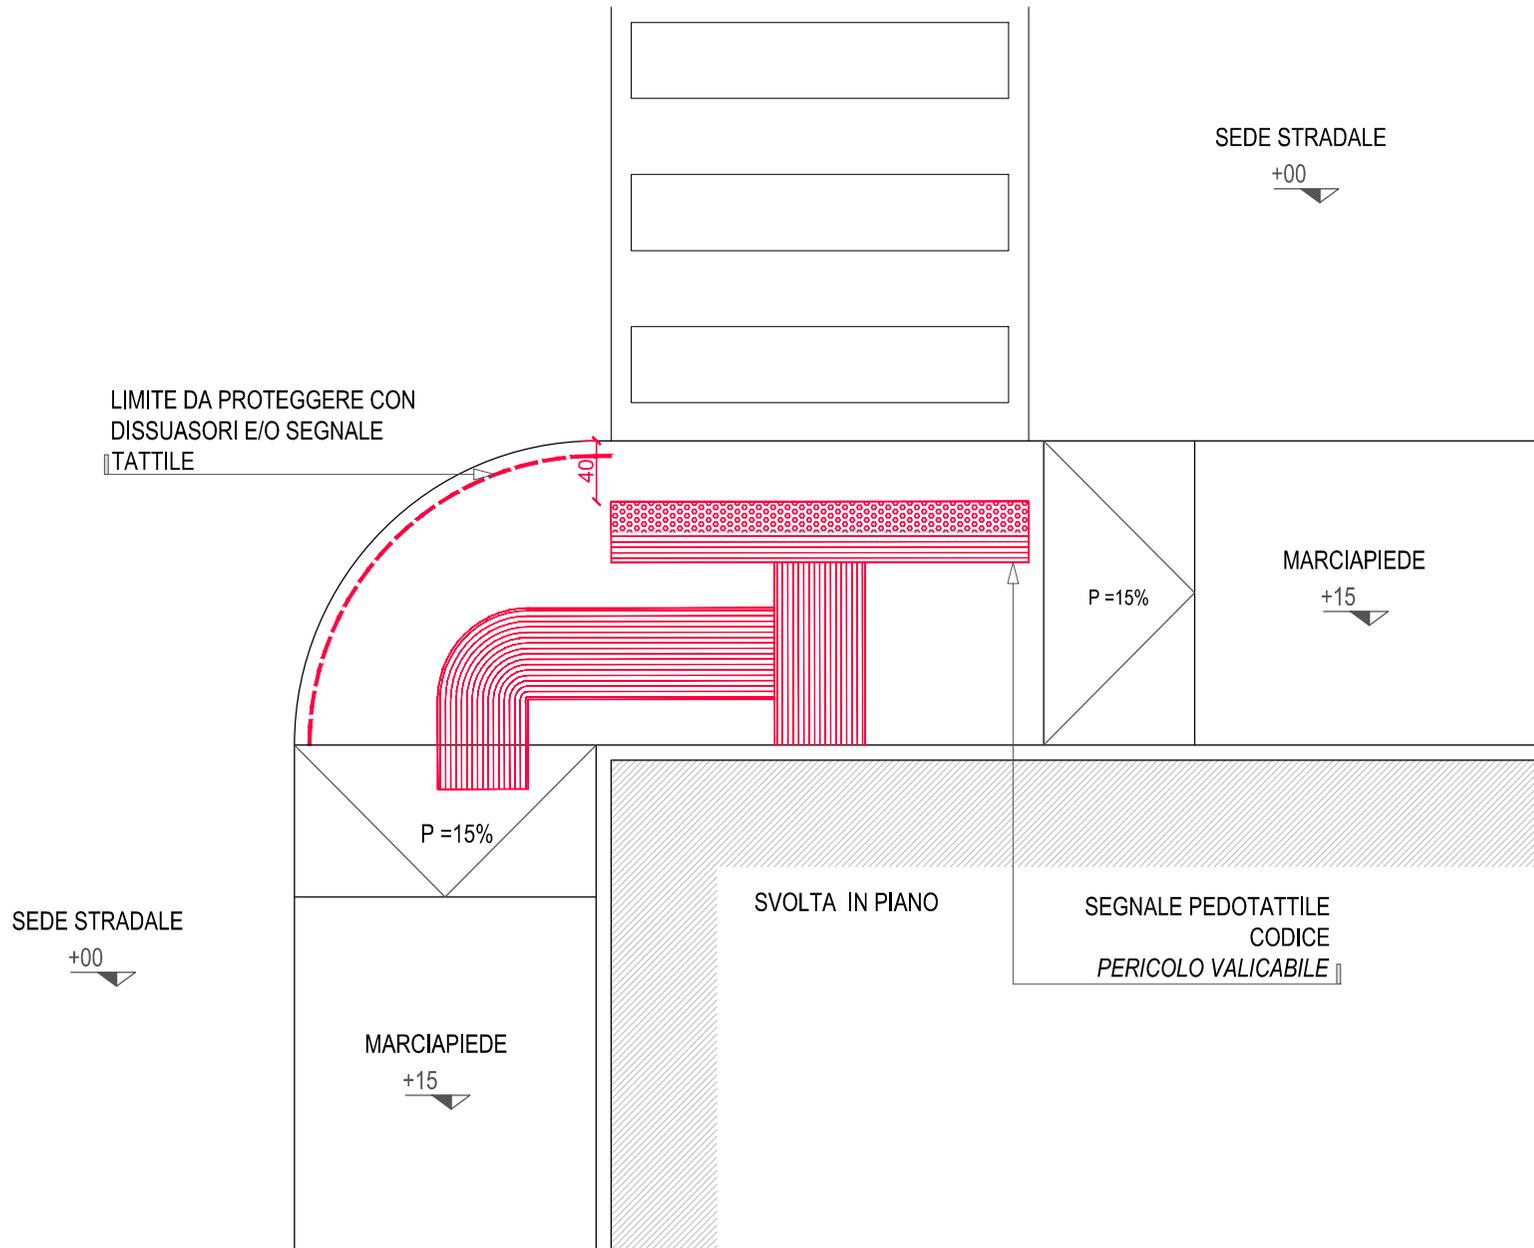
ATTRAVERSAMENTO E MARCIAPIEDE QUOTA STRADALE

Scala 1:50

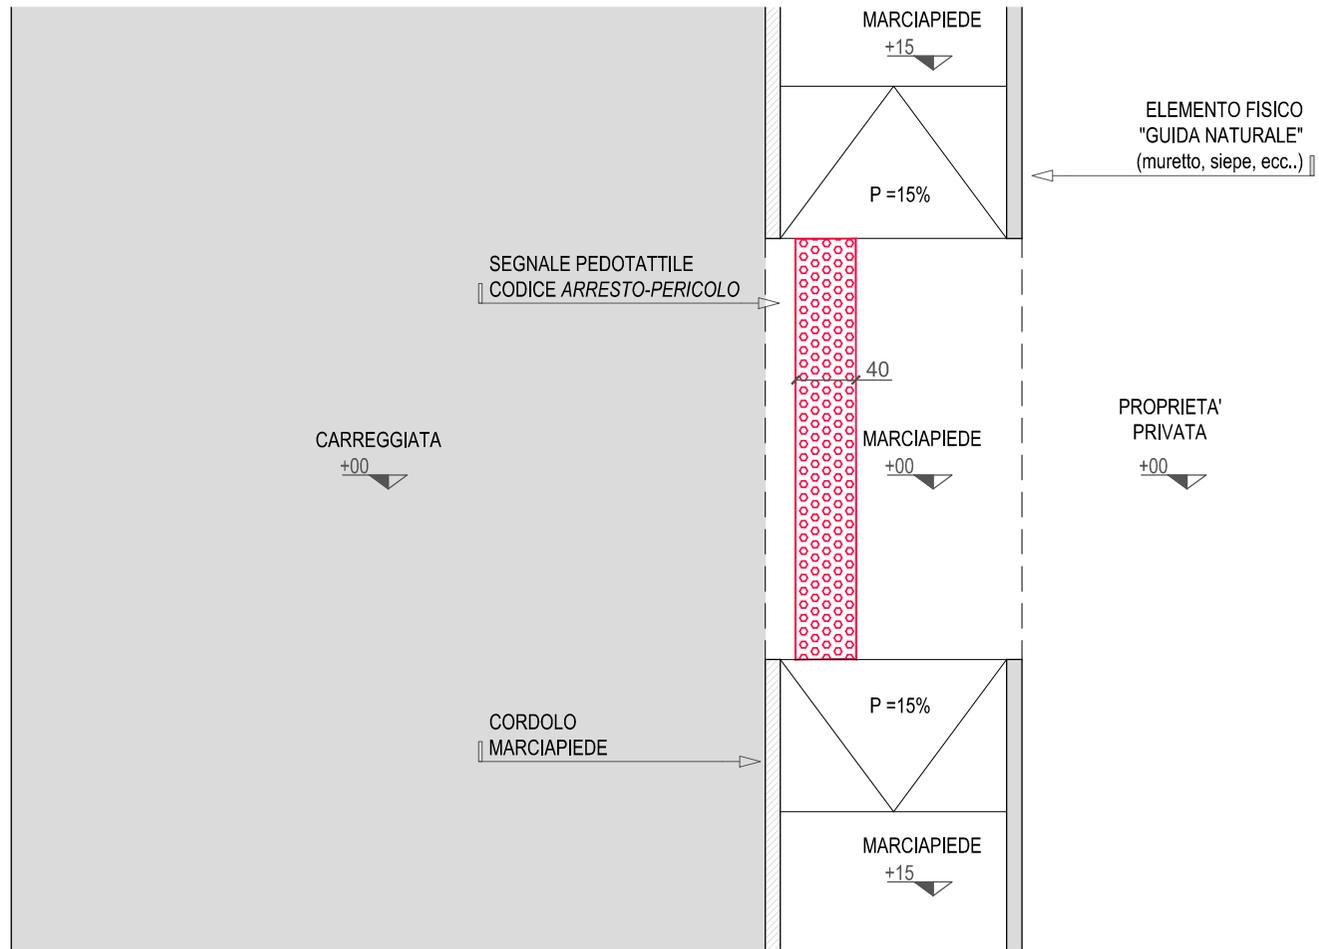
MANCANZA GUIDA NATURALE SU MARCIAPIEDE

Scala 1:50

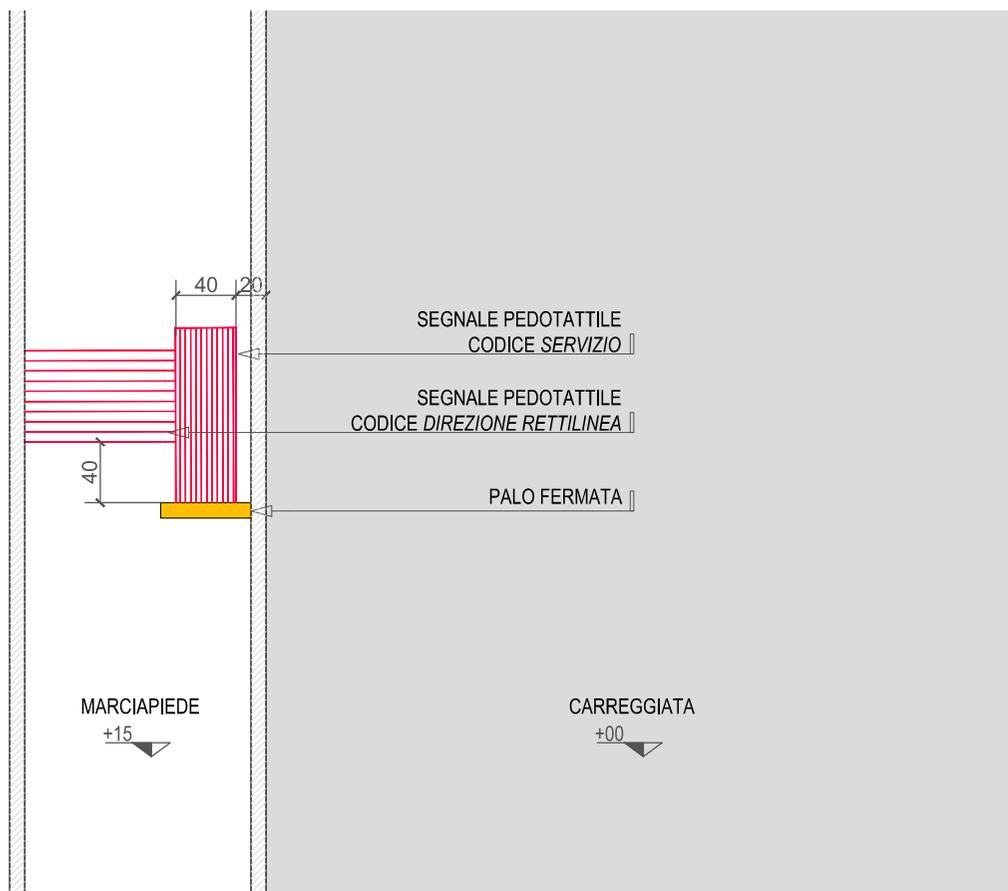
FERMATA T.P.L. SEMPLICE

Scala 1:50

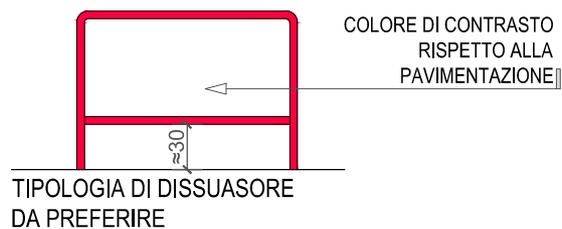
DISSUASORI

TIPOLOGIA DI DISSUASORI

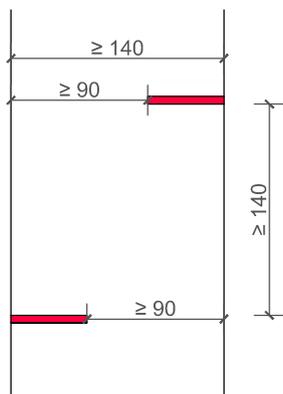
DISSUASORI

ESEMPI DI POSIZIONAMENTO DISSUASORI SOLUZIONI PREFERIBILI

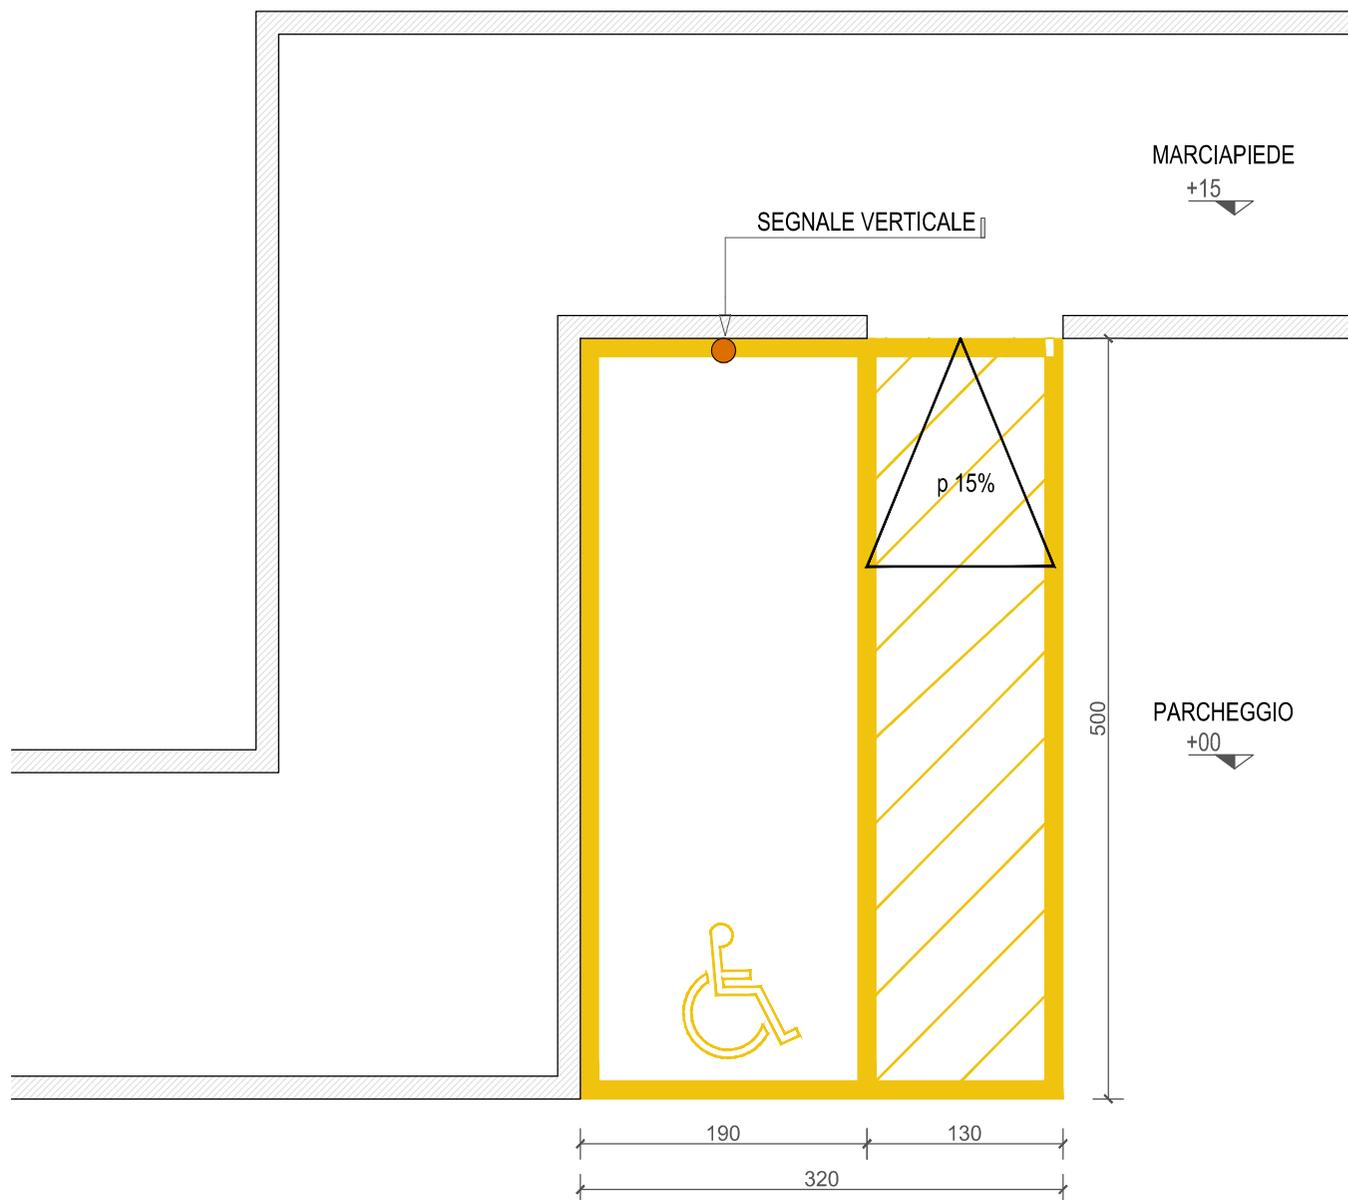
PARCHEGGI RISERVATI
Parcheggi a pettine
Scala 1:50

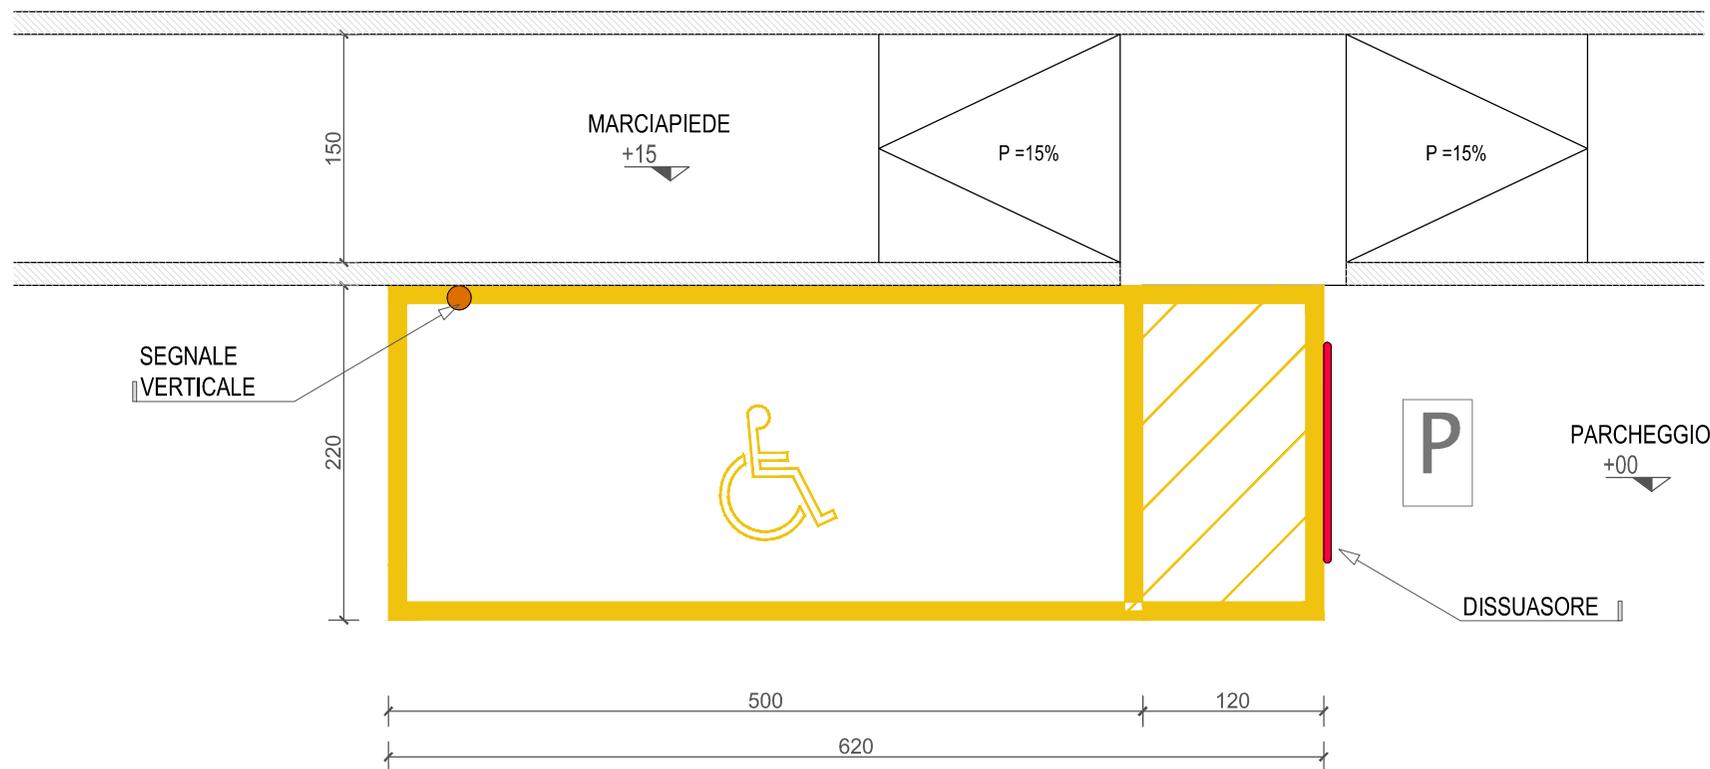
PARCHEGGI RISERVATI
Parcheggi in linea
Scala 1:50

PARCHEGGI IN LINEA

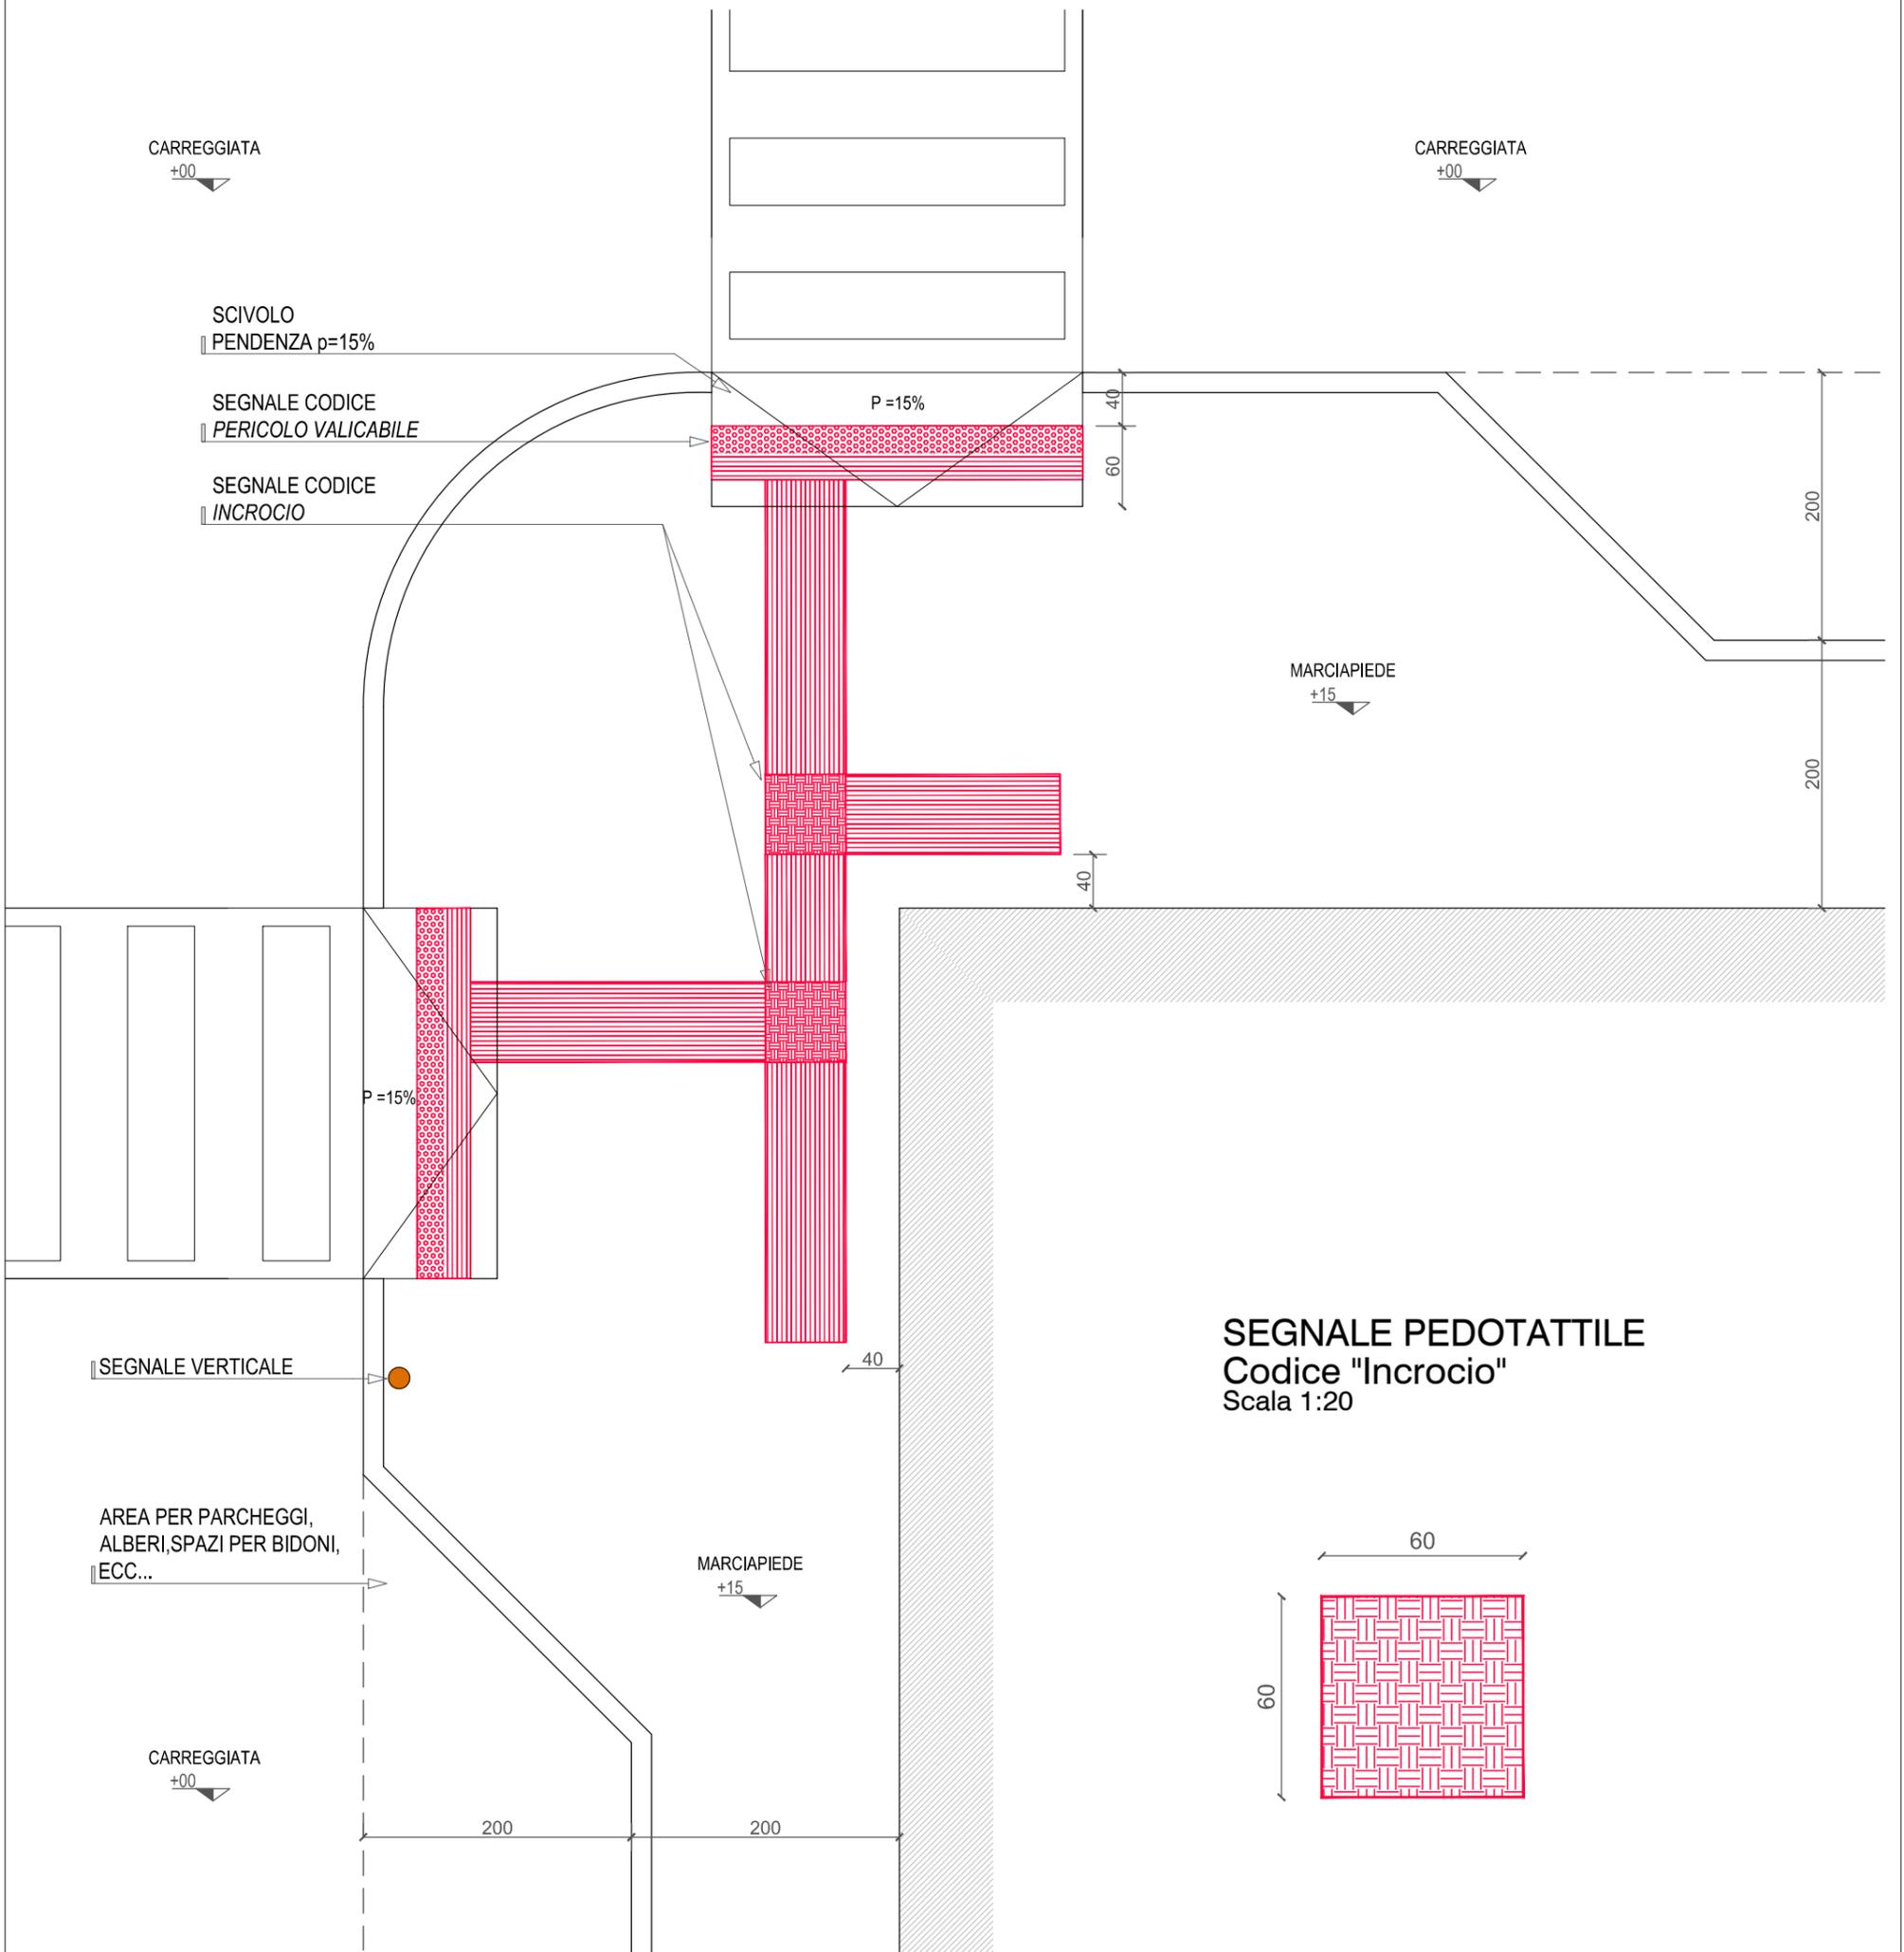
INTERSEZIONE CON ALLARGAMENTO MARCIAPIEDE

Intervento di messa in sicurezza e moderazione traffico

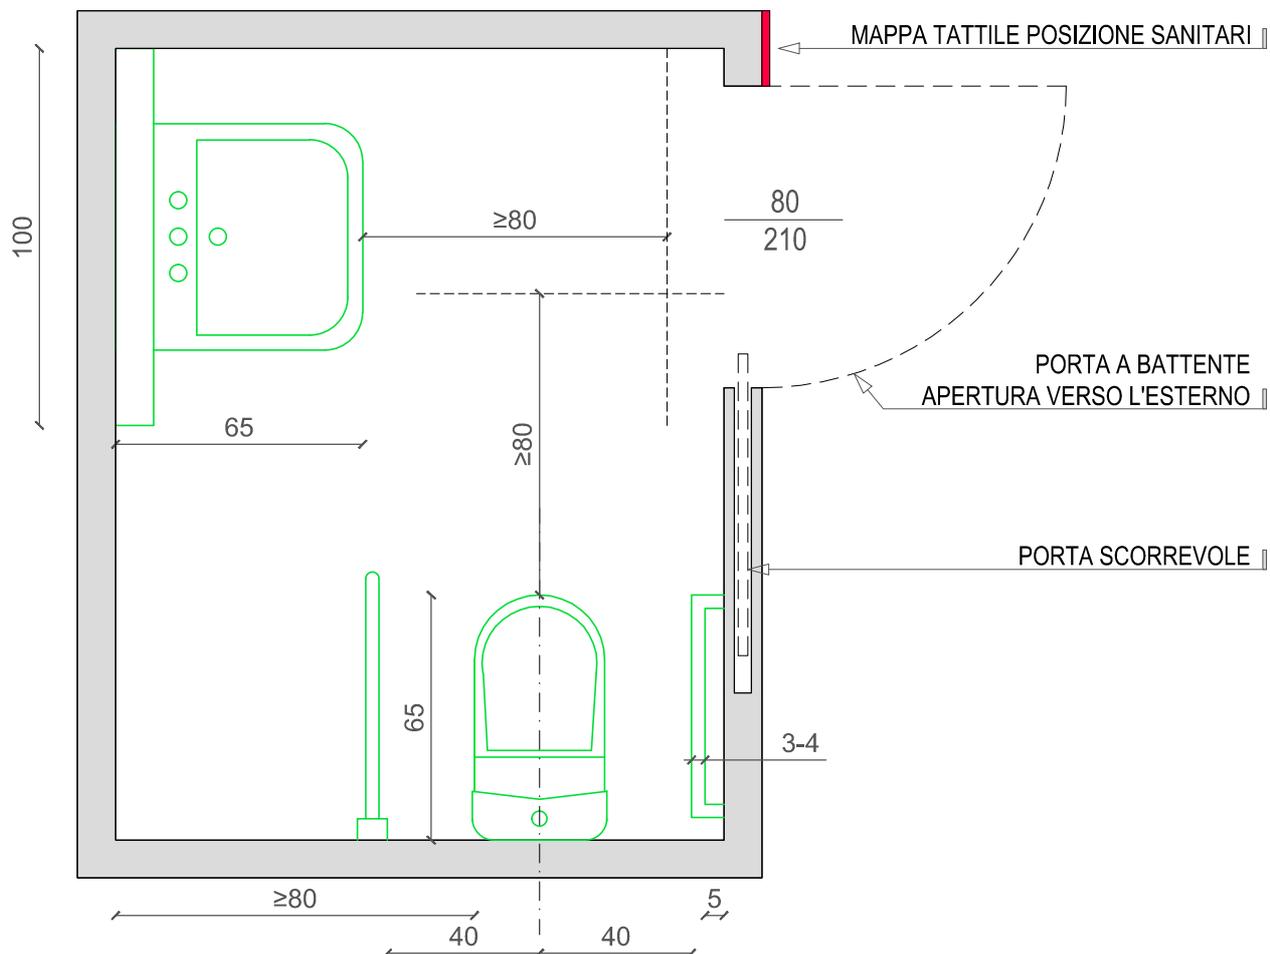
SERVIZIO IGIENICO

- ACCESSO DA LOCALE NON DIVISO PER GENERE
- SEGNALATORE ACUSTICO DI EMERGENZA (SE C'E' ALLARME ANTINCENDIO)
- ACCESSORI COMPLEMENTARI AD ALTEZZA TALE DA CONSENTIRNE L'USO DA PARTE DI PERSONA SU SEDIA A RUOTE
- NON NECESSARI SANITARI DI TIPO 'DEDICATO'

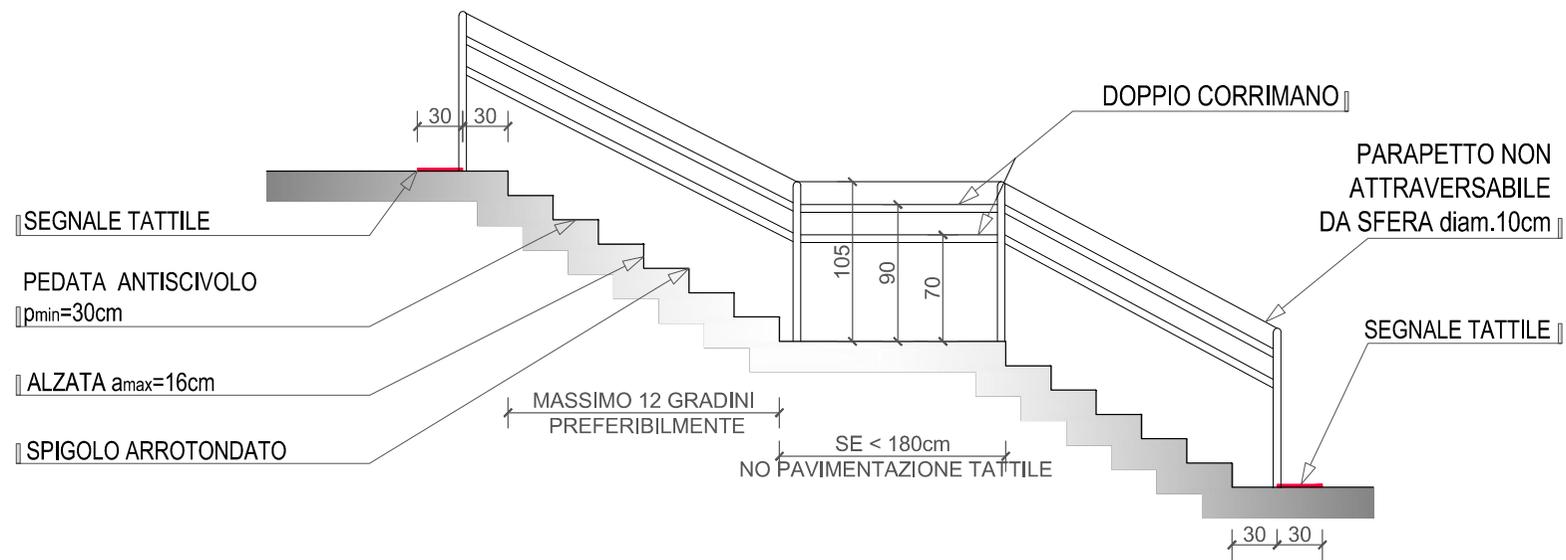
SCALA

- COLORAZIONE DIVERSA FRA ALZATA a E PEDATA p

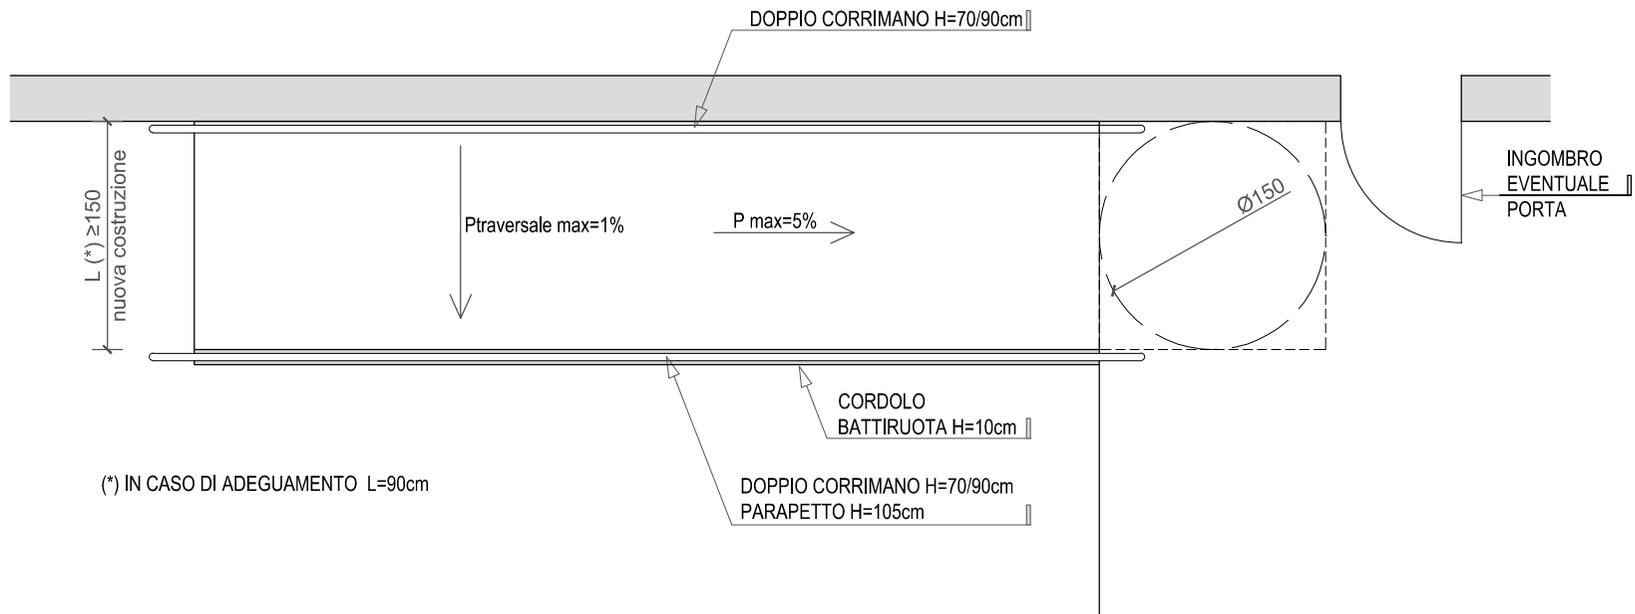
RAMPA

(*) IN CASO DI ADEGUAMENTO L=90cm
