Consulta 1.2 - Itinerario nord-sud

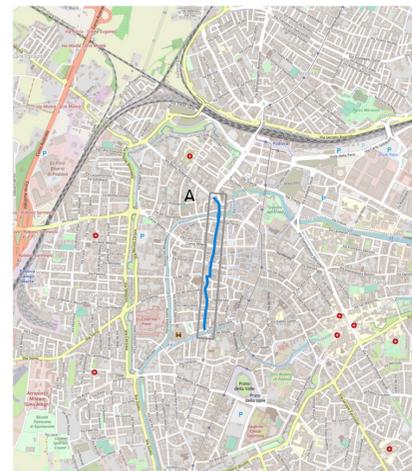
N. rif.	Criticità
1	Incrocio Via Petrarca-Via Montona: attraversamento privo di segnaletica orizzontale e tattile. Via Montona: cabina servizi che riduce il passaggio a 76 cm con cordolo; marciapiede stretto e dissestato.
2	Attraversamento Via Petrarca: raccordo sud con scalino 1 cm senza pavimentazione tattile, raccordo nord con scalino sulla porzione pedonale, privo di scalini sulla porzione ciclabile. Pavimentazione sottoportico lato ovest leggermente irregolare.
3	Attraversamento nord-sud Via Savonarola: privo di pavimentazione tattile su entrambi i lati. Attraversamento est-ovest Via Petrarca: a ovest scalino di 8 cm, a est pavimentazione da sistemare, entrambi senza pavimentazione tattile, segnaletica orizzontale carente. Attraversamento nord-sud Vicolo Ponte Molino, privo di pavimentazione tattile e di segnaletica orizzontale. Problema sosta impropria veicoli su spazi fermata autobus e attraversamenti

4	Attraversamento Vicolo dei Mugnai privo di segnaletica orizzontale e tattile.
5	Attraversamento Via San Fermo privo di pavimentazione tattile. Su lato nord paletto dissuasore pericoloso per ipovedenti. Su lato sud palo segnaletica verticale difficilmente intercettabile per ipovedenti. Attraversamento Via Dante, a est doppio gradino con dislivello totale di circa 30 cm, a ovest privo di pavimentazione tattile.
6	Attraversamento all'incrocio con Via S. Agnese e Vicolo del Dotto privi di pavimentazione tattile. In adiacenza alla fermata dell'autobus: ostacoli difficilmente intercettabili per ipovedenti (dissuasori, cestino).
7	Attraversamento su Via Dante a nord dell'incrocio con Corso Milano: sul lato est, scalino per accedere al sottoportico, privo di pavimentazione tattile. Attraversamento Via Verdi con scalino di 3 cm lato nord, privo di pavimentazione tattile. Pali impianto semaforico non visibili per ipovedenti.

8	Attraversamento Via Dante a sud dell'incrocio con Corso Milano: scalini di circa 2 cm di raccordo carreggiata-marciapiede
9	Attraversamento su Via San Nicolò: mancanza di pavimentazione tattile di segnalazione dell'attraversamento. Tratto di marciapiede con pavimentazione irregolare.
10	Tratto di marciapiede con pendenza trasversale 6%. Presenza di ostacoli mobili (arredo di esercizi commerciali) sul marciapiede. Attraversamenti privi di segnalazione tattile.
11	Di fronte al Volto dell'Orologio: restringimento marciapiede lato ovest e attraversamento privo di segnaletica orizzontale e verticale. Scalino di circa 2 cm tra attraversamento e piazza pedonale. Mancanza di segnalazione orizzontale, verticale e tattile dei due attraversamenti sui due lati di Signori.
12	Marciapiede Via Monte di Pietà con inclinazione trasversale 5% lato est; su lato ovest marciapiede di larghezza minore di 90 cm. Attraversamento via Manin e Via monte di Pietà senza segnalazione tattile. Pavimentazione leggermente irregolare.

13	Pavimentazione portico est in Piazza Duomo e Via Vandelli sdruciolevole. Attraversamento Piazza Duomo con pavimentazione in porfido molto irregolare. Raccordo lato est con scalino di 5 cm.
14	Incrocio Via San Gregorio Barbarigo-Via Vescovado-Via San Martino e Solferino. Attraversamento Via San Martino e Solferino con pavimentazione irregolare e pendenza longitudinale. Attraversamento Via Barbarigo con fioriera che restringe il passaggio sul lato est e segnaletica orizzontale sfalsata rispetto al marciapiede sul lato ovest.
15	Tratto iniziale Via S. Gregorio: marciapiede lato ovest largo 80 cm più cordolo dissestato e ribassato rispetto alla pavimentazione per una lunghezza di circa 20 m. Marciapiede lato est con tratti di pavimentazione irregolare.
16	Incrocio Via Barbarigo-Via Marsala: mancanza di attraversamento pedonale di Via Barbarigo e di Via Marsala. Marciapiede lato ovest interrotto.

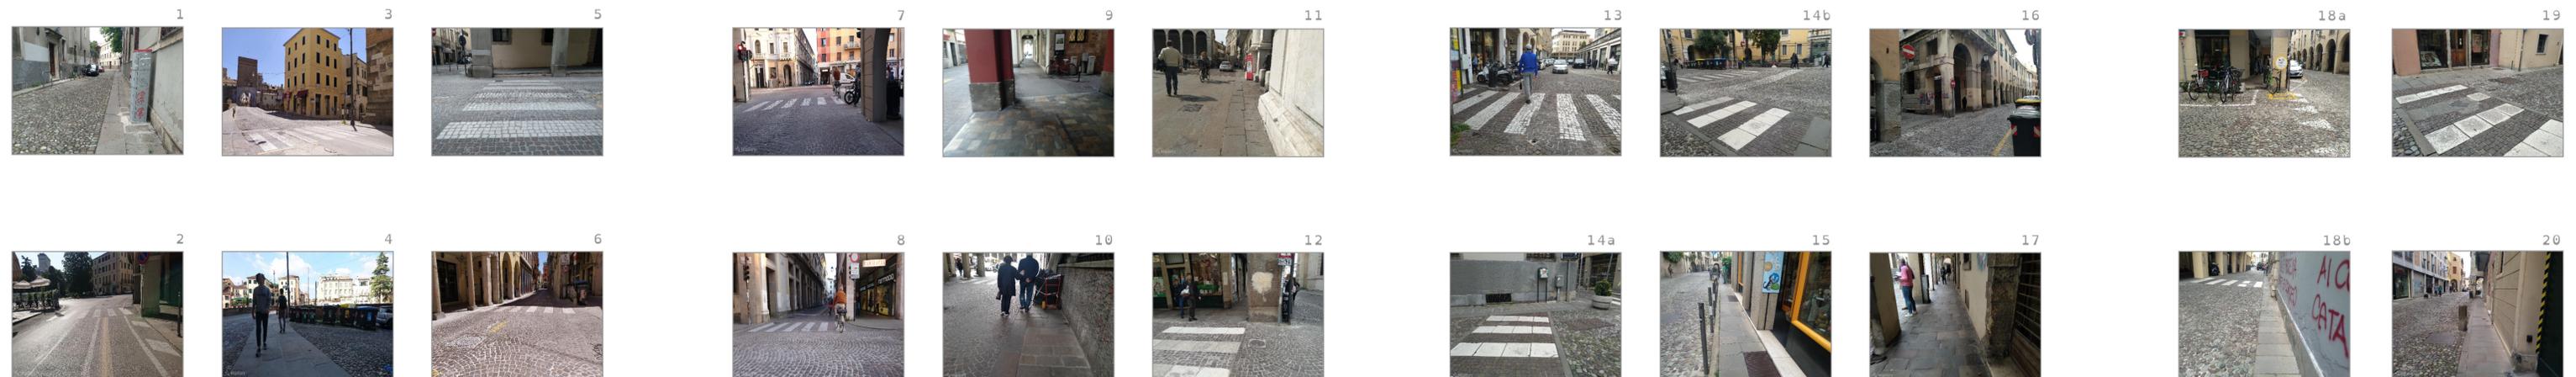
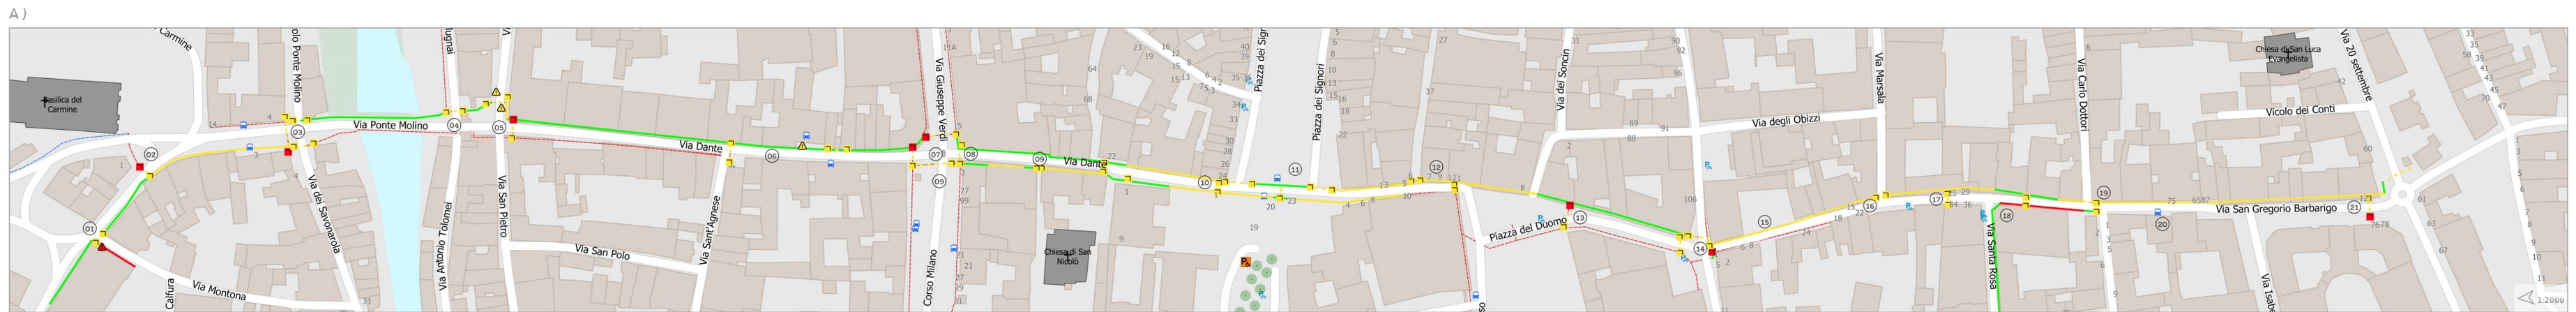
17	Marciapiede sottoportico lato est con tratti di pavimentazione irregolare. Attraversamento pedonale all'altezza del civ. 34 con superficie irregolare.
18	Mancanza di attraversamento pedonale Via Santa Rosa e presenza di ostacoli (rastrelliere, segnaletica, raccolta cartoni) su angolo Via Barbarigo-via Santa Rosa; marciapiede lato ovest di fronte Liceo Nievo largo 60 cm. Attraversamento di fronte Liceo Nievo con alcune lastre sconnesse.
19	Attraversamento pedonale Via Barbarigo all'altezza di Via San Girolamo molto sconnesso. Attraversamento su via Dottori senza segnaletica. Mancanza di attraversamento su Via San Girolamo. Tratto iniziale del marciapiede su Via S. Girolamo lato nord stretto (larghezza 80 cm) e con ostacolo (pluviale) che restringe ulteriormente a 60 cm.
20	Tratti di pavimentazione irregolare e pendenza trasversale media 5%. Fermata dell'autobus lato ovest, mancanza di attraversamento pedonale per raggiungere la fermata, mancanza di segnalazioni tattili.

21	Mancanza segnalazione tattile attraversamento Via Barbarigo all'altezza di Via Andreini; su attraversamento Via Barbarigo prima di Via XX Settembre scalino di 2,5 cm su raccordo con marciapiede lato ovest.
