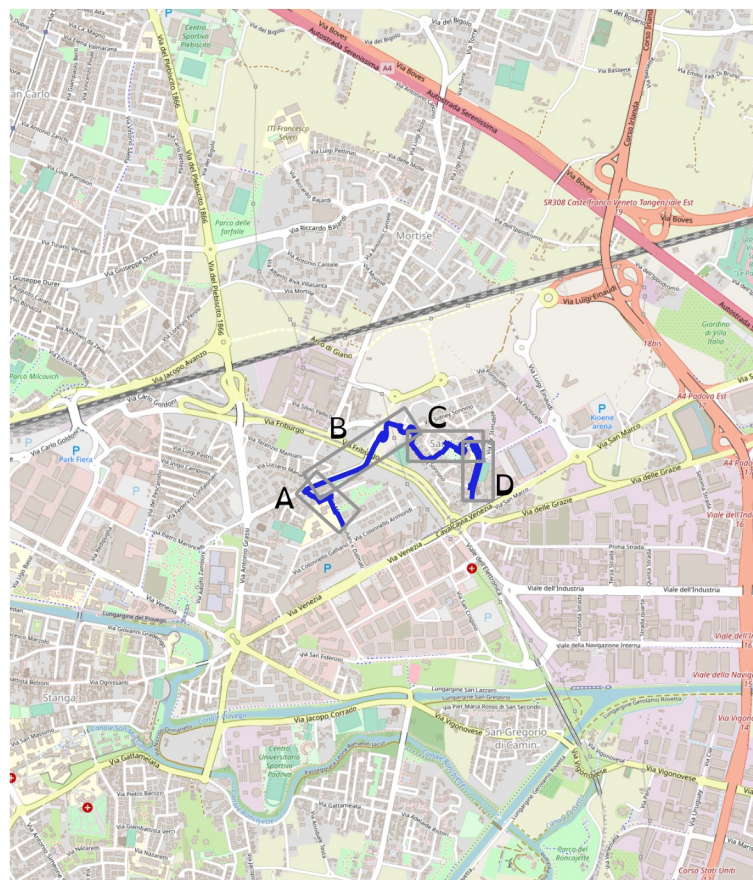
N. rif.	Criticità
1	Mancanza di attraversamento pedonale di fronte all'ingresso del giardino Esperanto.
2	Dissuasori su accessi a vialetto pedonale posti a distanza ravvicinata (spazio di manovra insufficiente per sedia a ruote)
3	Mancanza di marciapiede e strada dissestata su un tratto (Via Carl)
4	Percorso ciclo-pedonale promiscuo; tratto dissestato
5	Percorso ciclo-pedonale promiscuo. Pendenze comprese tra 4 e 8% senza spazi di sosta in piano.
6	Larghezza del marciapiede in corrispondenza agli alberi 80 cm; pavimentazione dissestata
7	Marciapiede a tratti dissestato, inclusi cordoli. Mancanza di raccordo carreggiata-marciapiede nei pressi del parcheggio disabili.
8	Tratti di marciapiede con inclinazione trasversale del 3%. Parcheggio improprio di fronte alla rampa di raccordo marciapiede-carreggiata.
9	Incrocio privo di attraversamento pedonale. Tratto di marciapiede dissestato. Armadio telecomunicazioni che restringe a 75 cm il marciapiede.

10	Marciapiede dissestato. Attraversamento privo di raccordo tra quota carreggiata e marciapiede. Tratto a sud del parcheggio con inclinazione trasversale del 4%.
11	Tratto di marciapiede lato ovest largo 1 m con siepe fitta che invade il marciapiede. Attraversamento pedonale su Via Zirner dissestato; marciapiede Via Giolitti dissestato.
12	Marciapiede lato ovest dissestato. Marciapiede lato est con radici degli alberi che restringono a 70 cm lo spazio utile.
13	Marciapiede molto dissestato
