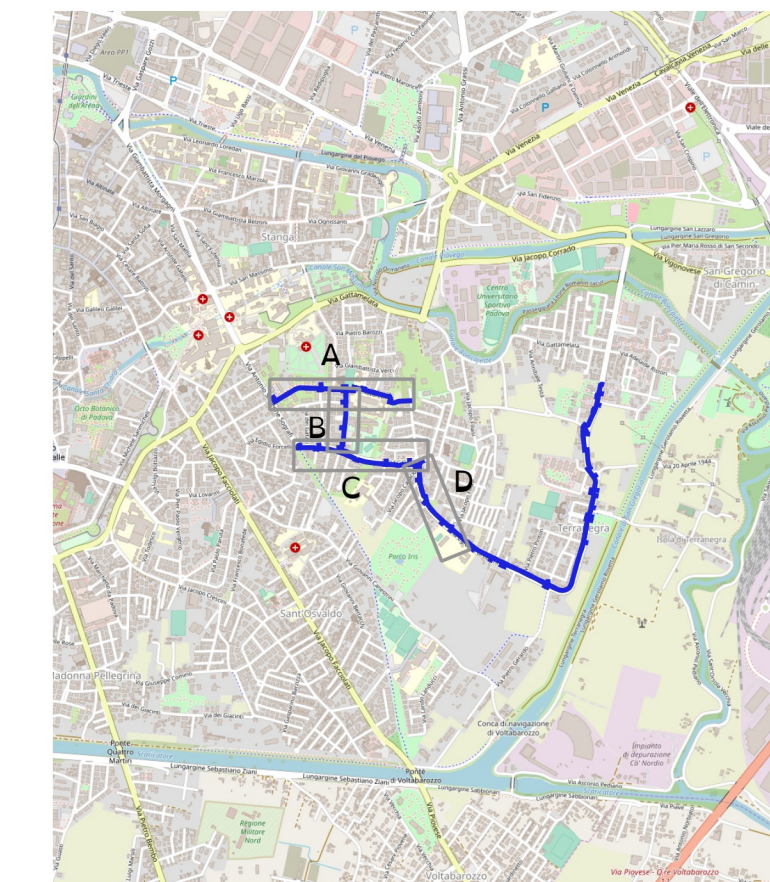
N. rif.	Criticità
1	Marciapiede lato nord di Via Nazareth: alberi che restringono il passaggio (larghezza minima 80 cm). Ostacoli mobili (biciclette) su marciapiede. Attraversamento di Via Molmenti privo di segnaletica. Sul lato sud la strada è priva di marciapiede.
2	Attraversamento Via Nazareth a est dell'incrocio con Via S. Camillo De Lellis, lato nord: scalino di 2 cm. Marciapiede lato sud: superficie lievemente dissestata da lavori di posa fibra. Attraversamento di Via De Lellis, su entrambi i lati: raccordi dissestati. A est scalino di 3 cm. Attraversamenti dotati di segnaletica tattile. Su Via De Lellis: tratto di pavimentazione dissestata. Fermata priva di segnaletica tattile. Attraversamenti parzialmente dotati di pavimentazione tattile.
3	Incrocio con Via Scardeone. Lato sud, attraversamento su parcheggio: scalino 3 cm su raccordo carreggiata-marciapiede e mancanza segnaletica orizzontale.

4	Incrocio con Via Ceoldo. Su lato est rampa di raccordo marciapiede-carreggiata con scalino di altezza media 4 cm, paletto dissuasore e palo dell'illuminazione, doppia pendenza e segnaletica orizzontale incoerente. Problema parcheggio biciclette su marciapiede. Lato ovest con segnaletica tattile. Attraversamento Via Nazareth non ortogonale, raccordo lato nord dissestato.
5	Marciapiede lato sud con pendenza trasversale 4%, altezza da carreggiata 20 cm, un ostacolo (albero) che riduce la larghezza a 75 cm. Parcheggi lato strada non segnalati su tutto il tratto.
6	Via Forcellini, incrocio con Via Sografi: incrocio semaforizzato con segnaletica acustica parzialmente mancante. Marciapiede lato nord non delimitato e occupato da auto in sosta. Raccordo su attraversamento Via Forcellini lato nord pendenza 22%, scalino di 3 cm, archetti dissuasori difficilmente intercettabili e superficie dissestata; lato sud scalino di 2,5 cm e superficie dissestata. Su Via Sografi: marciapiede con pendenza trasversale elevata e ostacoli su marciapiede (raccolta differenziata).

N. rif.	Criticità
7	Tratto di marciapiede pavimentato con fughe larghe 2 cm; incrocio tra Via Forcellini e Via Rossato: attraversamento pedonale Via Rossato con raccordo su superficie destinata a parcheggio, con scivolo ad elevata pendenza (saliscendi carrabile) e scalino 5 cm. Marciapiede non raggiungibile a causa di ostacoli (palo illuminazione pubblica e paleria segnaletica), larghezza 80 cm. Attraversamento ciclopedonale Via Forcellini con pavimentazione tattile su lato nord, con raccordo dissestato su lato sud.
8	Incrocio con Via Barbo: segnaletica verticale che restringe il passaggio su marciapiede a 60 cm. Su tutto il percorso pedonale: larghezza del marciapiede minore di 1,50.
9	Incrocio con Via Gallini: segnaletica verticale e palo illuminazione pubblica che restringono il passaggio su marciapiede a 80 cm. Su Via De Lellis: palo linea elettrica restringe il marciapiede a 55 cm.
10	Attraversamento di Via Forcellini all'altezza dell'incrocio con Via Proust: raccordo nord con scalino di 2 cm. Percorso pedonale affiancato a pista ciclabile su alcuni tratti privo di segnaletica tra i due percorsi.

11	Attraversamento pedonale Via Forcellini con scalini di 3 cm su entrambi i lati.
12	Percorso ciclo-pedonale promiscuo. Raccordo tra marciapiede e parcheggio disabili con scalino di 2 cm.
13	Tratto di marciapiede Via Forcellini con inclinazione trasversale 3%. Fermata e attraversamento privi di segnaletica tattile.
14	Marciapiede dissestato per una lunghezza di circa 10 m lineari.
15	Paleria su marciapiede difficilmente intercettabile da ipovedenti. Tratto di pavimentazione in asfalto dissestata. Attraversamenti privi di pavimentazione tattile.
