Consulta 3b.1 - Zona Forcellini-Terranegra

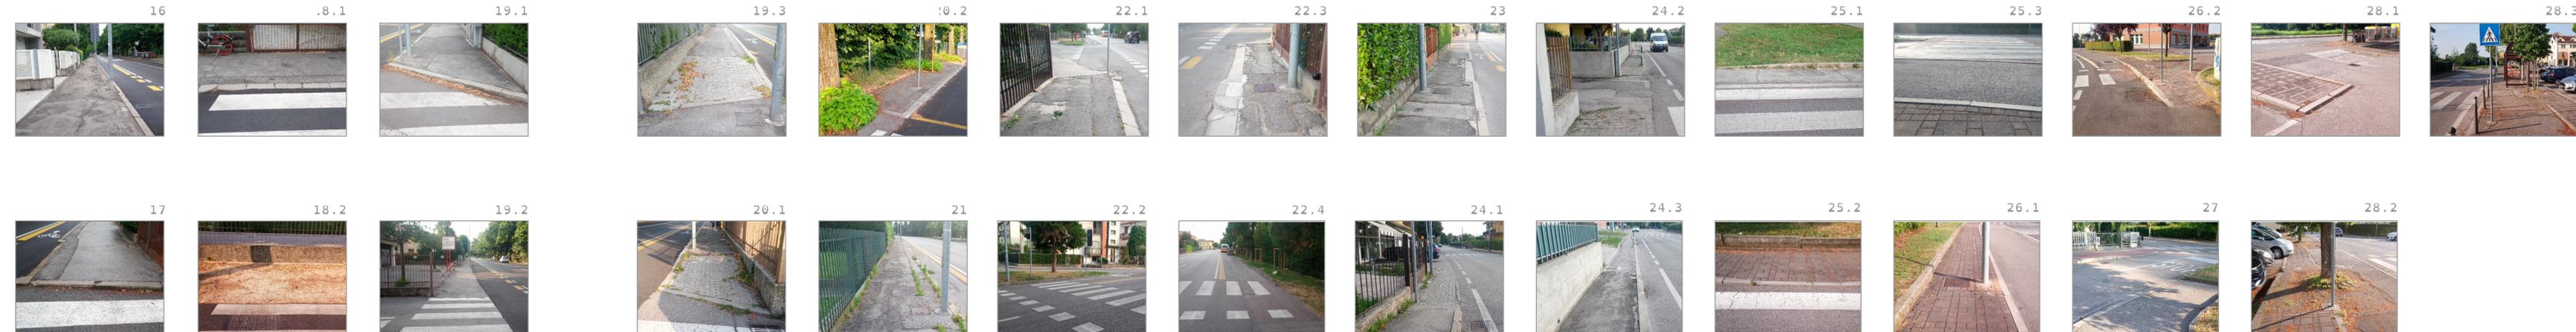
N. rif.	Criticità
16	Pavimentazione di marciapiede dissestata per una lunghezza di circa 20 m. Marciapiede a quota stradale.
17	Attraversamenti di Via Colleoni, Via De Castro, lat. Via Forcellini, Via Pintor: raccordi con scalini superiori a 2.5 cm (tra 4 e 8 cm). Trattati di marciapiede con pavimentazione dissestata.
18	Attraversamento di Via Forcellini con saliscendi carrabile ad elevata pendenza su lato nord. Su lato sud tratto privo di marciapiede pavimentato.
19	Tratto di marciapiede privo di guida naturale. Scivolo di raccordo dissestato
20	Marciapiede lato sud nei pressi della fermata dell'autobus: albero, palo segnaletica e palo fermata che restringono il passaggio a 50 cm. Lato nord: scivoli di raccordo e tratti di pavimentazione dissestati
21	Tratto di pavimentazione dissestata
22	Brevi tratti di pavimentazione dissestata. Mancanza di attraversamento pedonale di Via Bellorini. Sul lato est di via Forcellini: mancanza di percorso pedonale dall'attraversamento alla fermata.

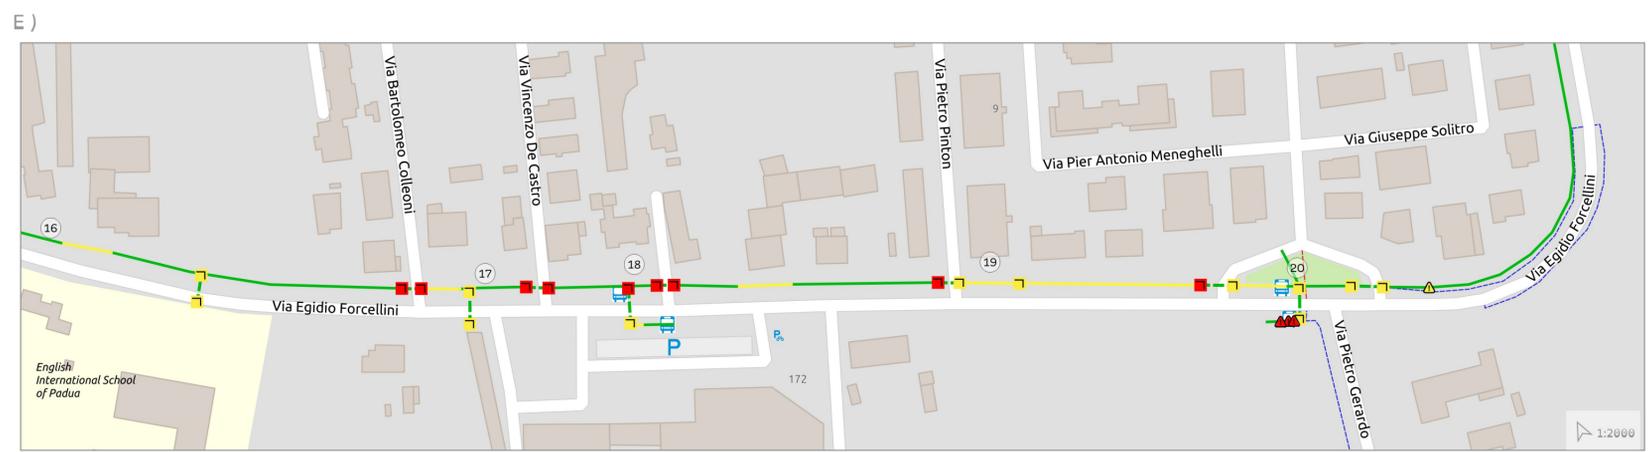
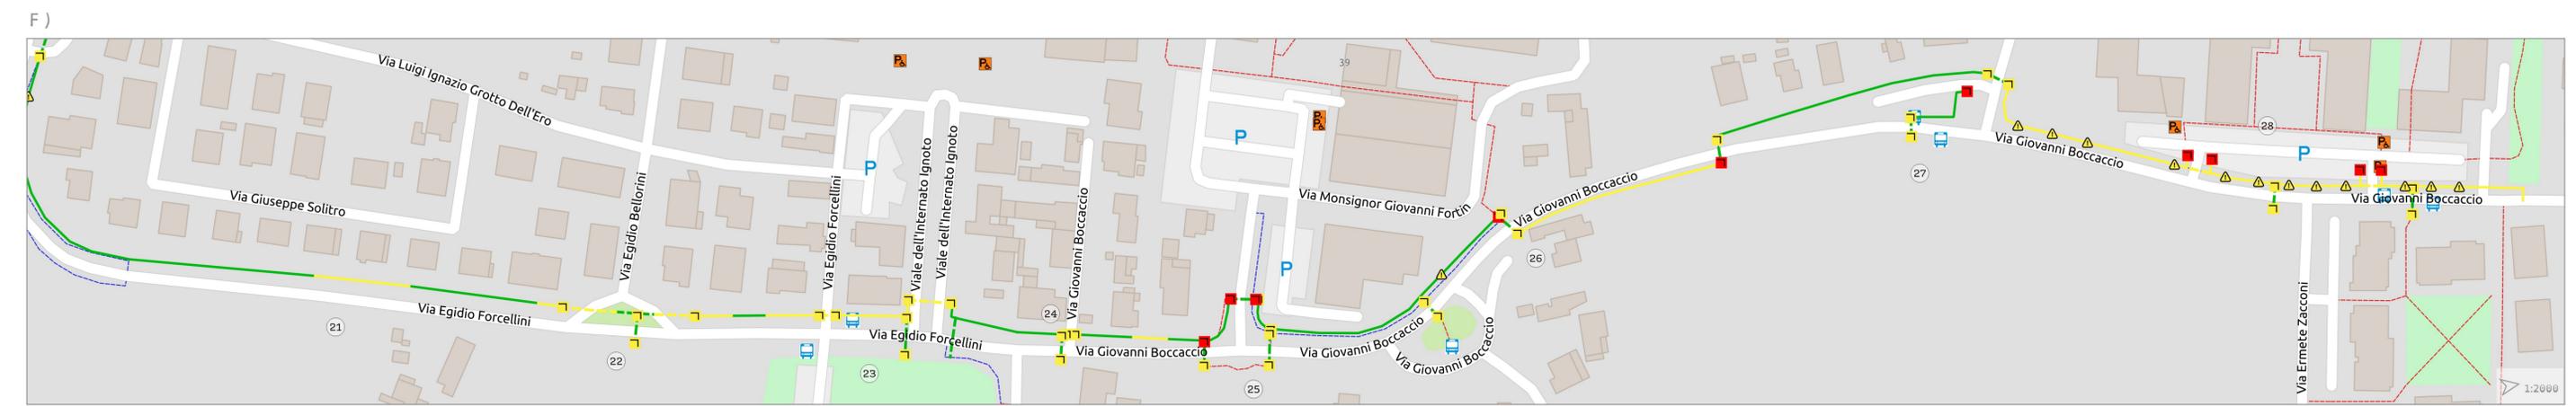
23	Brevi tratti di pavimentazione dissestata. In corrispondenza alla fermata dell'autobus Internato Ignoto pendenza trasversale 3% lato ovest. Fermata lato est non protetta (mancanza di marciapiede). Attraversamento Viale Internato Ignoto con superficie in porfido.
24	Tratto di marciapiede privo di guida naturale. Raccordo attraversamento via Boccaccio con scalino 2 cm, privo di segnaletica orizzontale.
25	Tratto di pavimentazione dissestata. Attraversamenti e raccordi pista ciclabile e pedonale con scalini di circa 2-3 cm
26	Cedimento del marciapiede in corrispondenza di chiusino. Scalino di 15 cm tra marciapiede e attraversamento pedonale. Lungo tratto di marciapiede lato ovest con inclinazione trasversale 5%.
27	Attraversamento Via Testa non ortogonale. Mancanza di collegamento accessibile tra marciapiede e fermata dell'autobus su aiuola spartitraffico.
28	Tratto di percorso pedonale affiancato a ciclabile con numerosi alberi che restringono il percorso pedonale a 50 cm e provocano dissesto della pavimentazione. Raccordi tra marciapiede e parcheggio con scalini di 4 cm. Mancanza di segnaletica su ingresso al parcheggio. Fermata dell'autobus su tracciato pista ciclabile.
