Consulta 4a.1 - Madonna Pellegrina

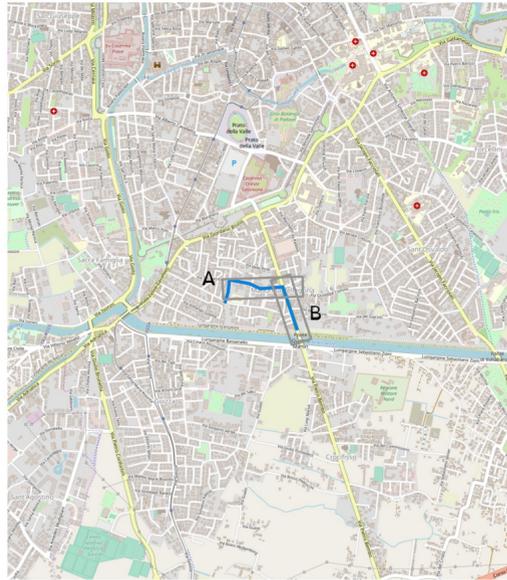
n. rif.	Criticità
1	Restringimento superficie marciapiede (79 cm) angolo recinzione privata – mancanza segnalazione tattile fermata autobus.
2	Raccordo tra marciapiede e carreggiata 4 cm, mancanza di attraversamento pedonale e segnali tattili, tratto di marciapiede dissestato.
3	Attraversamento e spazi limitrofi privi di pavimentazione tattile
4	Tratto di pavimentazione dissestata e di mancanza di guida naturale.
5	Incrocio pericoloso: ostacolo (palo segnaletico "pedibus") che restringe la superficie del marciapiede (67 cm), raccordi tra marciapiede e carreggiata > 1 cm (fino a 8 cm), attraversamento su passo carraio, mancanza di segnalazioni tattili.
6	Breve tratto di pavimentazione dissestata
7	Raccordo tra marciapiede e carreggiata > 1 cm (6 e 3 cm), mancanza segnali tattili e segnaletica orizzontale.
8	Incrocio con raccordi marciapiedi e carreggiata < 1 cm; assenza di pavimentazione tattile. Incrocio semaforizzato.

9	Raccordo tra marciapiede e carreggiata > 1 cm (3 e 2 cm), mancanza di pavimentazione tattile
10	Termine marciapiede, raccordo con carreggiata > 1 cm (4 cm). Richiesta di nuovo attraversamento pedonale per poter raggiungere l'argine.
11	Raccordo tra marciapiede e carreggiata > 1 cm. Pista ciclopedonale promiscua. Dissuasori poco intercettabili per non vedenti.
12	Percorso non accessibile per caratteristiche geometriche
