Consulta 6b.1 - Sant'ignazio

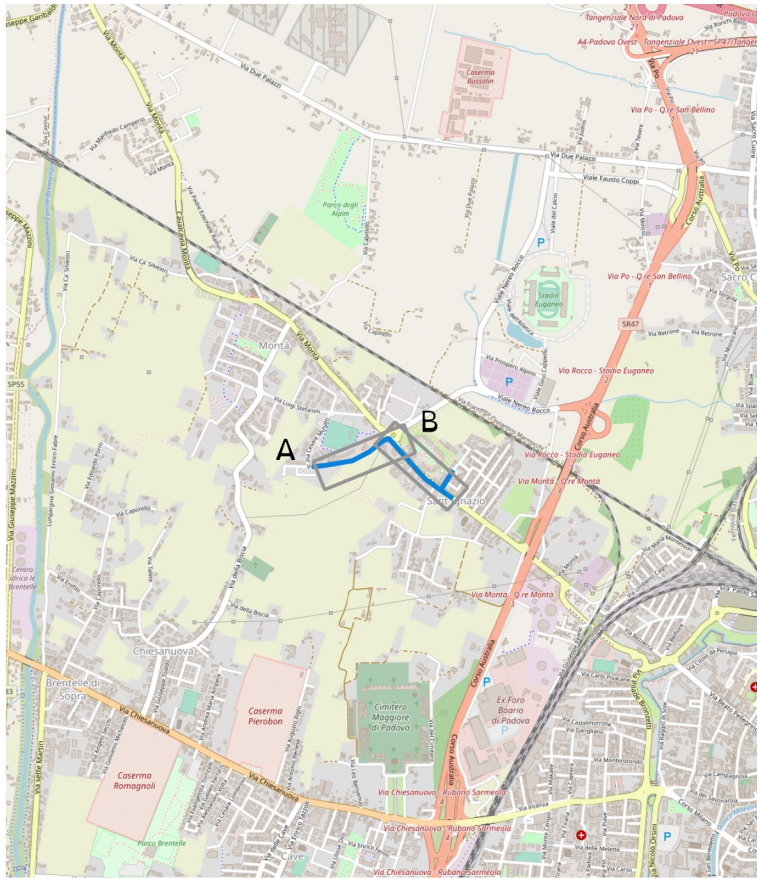
N. rif.	Criticità
1	Proposta di riposizionamento parcheggio disabili in posizione più comoda al supermercato. Raccordi senza pavimentazione tattile.
2	Dissuasori biciclette con spazi di manovra a norma. Pavimentazione dissestata non consente il passaggio. Il percorso non è illuminato.
3	Raccordi degli attraversamenti senza pavimentazione tattile.
4	Attraversamento a raso senza pavimentazione tattile. Superficie attraversamento irregolare. Archetti privi di traverso inferiore. Marciapiede scassamente differenziato da percorso ciclabile.
5	Palo linea telefonica che restringe il passaggio pedonale (su pista separata ciclo-pedonale) a 85 cm.
6	Raccordi con dislivello di 1 cm senza pavimentazione tattile. Pavimentazione marciapiede dissestata in alcuni punti (circa 5 metri su una lunghezza di 40 m). Davanti alla tabaccheria ostacolo sospeso (distributore sigarette e ricariche) che restringe la parte pedonale a 66 cm.

7	Percorso ciclo-pedonale promiscuo; tratto con forte pendenza trasversale (media 20%) in corrispondenza del passo carraio.
8	Attraversamento con semaforo provvisto di segnalatore acustico. Manca segnaletica orizzontale lato est attraversamento. Manca pavimentazione tattile.
9	Attraversamento con segnaletica orizzontale carente (manca attraversamento ciclabile) e senza pavimentazione tattile. Pavimentazione marciapiede dissestata per una lunghezza di circa 5 ml. Attraversamento lato nord con scalino di 4 cm. Pendenza trasversale marciapiede a nord 20%
10	Tratto di marciapiede con superficie leggermente dissestata. Ostacolo (scalino di circa 30 cm per accesso a garage seminterrato).
11	Ostacolo (armadio sottoservizi) che restringe il passaggio a 71 cm. Raccordo (per discesa da marciapiede inaccessibile) tra marciapiede-carreggiata di tipo carrabile con pendenza elevata.
12	Fermata autobus rialzata raccordata con marciapiede a raso a ovest della fermata, ma presenza di ostacolo (albero) che impedisce il passaggio. Sul lato opposto fermata non accessibile. Parcheggio privo di posti riservati ai disabili.
