Consulta 6b.3 - Altichiero

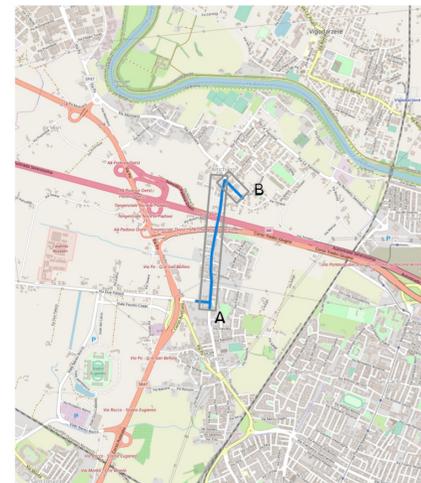
№. rif.	Criticità
1	Tratto sud di Via Sacro Cuore, prima dell'incrocio con Via Due Palazzi: nella parte di pista dedicata ai pedoni, scale di edificio storico che restringono il passaggio a 78 cm e dissuasori per biciclette con restringimento a 66 cm sul lato pedonale. Attraversamento senza pavimentazione tattile. Mancanza di parcheggio riservato a disabili nei pressi della scuola Petrarca. Via Due Palazzi: pavimentazione disestata per circa 6 metri lineari e palo dell'impianto semaforico che restringe a 86 cm il passaggio. Via Sacro Cuore verso nord: 4 metri di pavimentazione disestata e dissuasori per biciclette su tutta la larghezza della porzione pedonale. In entrambi i lati pali su marciapiede difficilmente intercettabili da bastone. Segnalazione di attraversamento pericoloso Via Due Palazzi nei pressi del sottopasso.
2	Paleria su percorso pedonale difficilmente intercettabile. Attraversamento con raccordo di 2 cm su un lato e senza pavimentazione tattile in entrambi i casi. Ostacolo (palo) che restringe il passaggio pedonale.

3	Raccordo con spazio pertinenziale della farmacia con dislivello e saliscendi carrabile. Attraversamento senza pavimentazione tattile.
4	Breve tratto di pavimentazione del marciapiede disestata davanti a passo carraio. Attraversamento senza pavimentazione tattile.
5	Attraversamento senza pavimentazione tattile. Paleria della segnaletica verticale difficilmente intercettabile per ipovedenti
6	Palo su percorso pedonale e tratto di marciapiede con inclinazione trasversale verso accesso carrabile privato.
7	Attraversamento senza pavimentazione tattile. Paleria difficilmente intercettabile per ipovedenti
8	Attraversamento e fermata senza pavimentazione tattile. Raccordo con dislivello tra marciapiede e pensilina della fermata.
9	Breve tratto di pavimentazione di marciapiede irregolare (circa 3 m lineari). Dissuasori per ciclisti con passaggio ristretto a 70 cm su ambo i lati dell'attraversamento, causa dissesto dei punti di fissaggio al suolo. A nord manovra pericolosa dei ciclisti per evitare i dissuasori. Attraversamenti senza pavimentazione tattile. Mancanza segnaletica orizzontale sul tratto di marciapiede successivo

10	Intersezione con via Altichiero verso ovest e con spazi di manovra dei posti auto non adeguatamente segnalata. In uscita da sottopasso: paletti dissuasori difficilmente intercettabili per ipovedenti e assenza di guide naturali.
11	Verso nord pavimentazione del marciapiede con inclinazione trasversale 8% e altezza cordolo 20 cm. Attraversamento e fermata senza pavimentazione tattile.
12	Scivoli passo carraio entrata residenza, a sud con dislivello di 1 cm, a nord con dislivello di 3 cm. Tratto di pavimentazione verso nord con pendenza trasversale tra il 2 e l'8% e altezza cordolo 20 cm.
13	Rampa alla fine del marciapiede rialzato priva di pavimentazione tattile, tratto di percorso pedonale privo di guida naturale e male segnalato rispetto alla carreggiata e agli spazi di sosta. Attraversamento Est-Ovest con dislivello di 2 cm a ovest e privo di pavimentazione tattile su incrocio con pista ciclo-pedonale e su ingresso scuola. Mancanza di parcheggi disabili davanti alla scuola. Incrocio semaforizzato con segnalatore acustico non funzionante.

14	Attraversamento di Via Astico con scalino di 15 cm sul lato nord su tratto di marciapiede molto breve in posizione angolare.
15	Attraversamento davanti alla scuola senza pavimentazione tattile. Tratto di pavimentazione irregolare, in particolare davanti all'ingresso carraio della scuola. Mancanza di parcheggio riservato nei pressi della scuola.
16	Attraversamento con rampa di raccordo carrabile, in cattivo stato, pendenza 30%. Sul lato opposto banchina sterrata. Fermata dell'autobus su tratto sterrato.
