Consulta 3a.1 - Zona Mortise

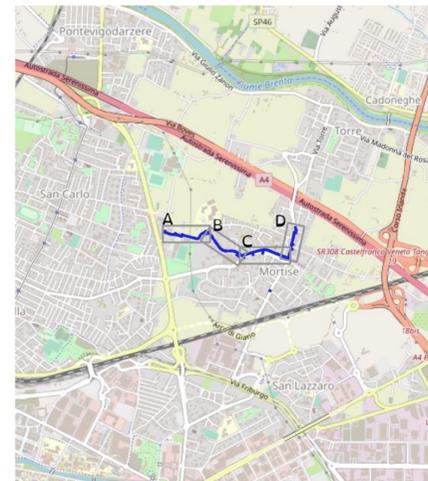
N. rif.	Criticità	Proposta di intervento	Descrizione intervento
1	Marciapiede alto 20 cm e tratto di circa 15 m con superficie sconnessa. Tratto con pendenza trasversale 2%, dissuasori non idonei all'ingresso del parco, pavimentazione irregolare all'interno del parco.	Rifacimento finitura marciapiede, sostituzione dissuasori.	Rifacimento finitura del marciapiede mediante fresatura e rifacimento asfaltatura. Sistemazione dei raccordi marciapiede/carreggiata mediante asfaltatura per eliminazione dislivelli e posizionamento pavimentazione tattile di segnalazione degli attraversamenti. Sostituzione e riposizionamento paletti dissuasori con archetti differenziati cromaticamente e con traverso inferiore; segnalazioni tattili (pavimentazione e targa tattile) all'ingresso del parco. Sistemazione vialetto in stabilizzato mediante livellamento e compattamento.
2	Pavimentazioni dissestate e scalino > 2 cm.	Rifacimento raccordi e finitura marciapiede	Rifacimento raccordo tra marciapiede e carreggiata mediante spostamento caditoia e rifacimento asfaltatura per eliminazione dislivelli. Rifacimento asfaltatura dei marciapiedi per circa 20 mq. Inserimento pavimentazione tattile di segnalazione dell'attraversamento (anche lungo aiuola spartitraffico) e dell'ingresso al parco.

3	Tratto di pavimentazione dissestata. Incrocio con vialetto pedonale.	Rifacimento finitura marciapiede e segnalazioni tattili	Fresatura e riasfaltatura su circa 10 mq di superficie marciapiede. Segnalazione tattile (codice incrocio e brevi tratti di direzione rettilinea) per segnalare vialetto pedonale. Sostituzione archetti con analoghi con traverso inferiore collocati secondo schemi per spazi di manovra.
4	Accessi carrai dei condomini realizzati mediante ribassamenti del marciapiede privi di guida naturale.	Inserimento segnalazioni tattili	Posizionamento di tratti di pavimentazione tattile (segnale arresto-pericolo) e differenziazione cromatica lungo i passi carrai privi di guide naturali (circa 20 ml).
5	Accessi carrai dei condomini realizzati mediante ribassamenti del marciapiede privi di guida naturale.	Inserimento segnalazioni tattili	Posizionamento di tratti di pavimentazione tattile (segnale arresto-pericolo) e differenziazione cromatica lungo i passi carrai privi di guide naturali (circa 20 ml).

6	Tratto di marciapiede di altezza 20 cm dalla carreggiata. Tratti di cordolo e di marciapiedi dissestati.	Sistemazione finitura e cordoli	Sostituzione di circa 2 ml di cordoli e di circa 4 mq di finitura in asfalto. Segnalazione pericolo per altezza marciapiede mediante posizionamento archetti longitudinali al marciapiede.
7	Tratti di pavimentazione dissestata su marciapiede e su carreggiata lungo l'attraversamento pedonale; passi carrai privi di guida naturale.	Sistemazione finitura e raccordi marciapiede/ carreggiata, inserimento segnalazioni tattili.	Rifacimento finitura tratti di marciapiede (circa 5 mq) e di circa 10 mq di asfaltatura su carreggiata in corrispondenza all'attraversamento. Posizionamento di tratti di pavimentazione tattile (segnale arresto-pericolo) e differenziazione cromatica lungo i passi carrai privi di guide naturali (circa 18 ml) e di segnalazione dell'attraversamento (segnale pericolo valicabile, anche lungo aiuola spartitraffico). Rifacimento segnaletica orizzontale.

N. rif.	Criticità	Proposta di intervento	Descrizione intervento
8	Passo carraio privo di guida naturale; pendenza trasversale circa 3-4%	Inserimento segnalazioni tattili	Posizionamento di tratto di pavimentazione tattile (segnale arresto-pericolo) e differenziazione cromatica lungo il passo carraio privo di guide naturali (circa 8 ml).
9	Passo carraio privo di guida naturale. Raccordi tra carreggiata e marciapiede con dislivello superiore a 1 cm. Tratti di marciapiede con pendenza trasversale superiore a 1% (circa 3-4%)	Integrazioni segnaletica, rifacimento raccordi marciapiede/ carreggiata, realizzazione posti auto disabili.	Realizzazione segnaletica orizzontale e tattile di segnalazione dell'accesso carraio laterale su via Cardan. Pavimentazione tattile di segnalazione attraversamenti, compresi passaggi su isole spartitraffico. Segnalazione tattile del vialetto pedonale di accesso alle scuole, della parrocchia e della fermata dell'autobus. Nei pressi della parrocchia e del vialetto di accesso alle scuole, realizzazione di posto auto per disabili mediante rifacimento di segnaletica orizzontale e verticale. Si raccomanda di eseguire i lavori di rifacimento delle pavimentazioni mantenendo pendenze trasversali minime funzionali allo scorrimento dell'acqua piovana (1%).

10	Percorso ciclo-pedonale a tratti promiscuo, a tratti differenziato e privo di guida naturale; raccordi marciapiede/carreggiata con dislivello > 1 cm	Differenziazione cromatica e tattile del marciapiede, adeguamento raccordi	Differenziazione cromatica del percorso pedonale in asfalto e, nei tratti privi di guida naturale su entrambi i lati, realizzazione di pista tattile. Adeguamento dei raccordi tra marciapiede e carreggiata con eliminazione scalini e inserimento segnalazione tattile per attraversamenti.
11	Percorso ciclo-pedonale promiscuo privo di guida naturale; raccordi con scalini > 1 cm; caditoia con maglie > 2 cm. Segnalazione incrocio con Via Delle Molle pericoloso per scarsa visibilità e auto in sosta. Tratto di marciapiede con inclinazione trasversale 5%.	Differenziazione cromatica e tattile del marciapiede, adeguamento raccordi	Sostituzione caditoia con maglie > 2 cm; differenziazione cromatica del percorso pedonale in asfalto e dell'attraversamento su Via Delle Molle e, nei tratti privi di guida naturale su entrambi i lati, realizzazione di pista tattile (circa 60 m). Adeguamento dei raccordi tra marciapiede e carreggiata con eliminazione dislivelli e inserimento segnalazione tattile per attraversamenti e per fermata bus.

12	Marciapiede privo di guida naturale; raccordi marciapiede/carreggiata con dislivello > 1 cm.	Differenziazione cromatica e tattile del marciapiede, adeguamento raccordi	Differenziazione cromatica del percorso pedonale in asfalto e, nei tratti privi di guida naturale su entrambi i lati, realizzazione di pista tattile (circa 10 m). Adeguamento dei raccordi tra marciapiede e carreggiata con eliminazione dislivelli e inserimento segnalazione tattile per attraversamenti e per fermata bus. Potenziamento illuminazione e segnaletica verticale ed eventuale posa di barre di rallentamento per attraversamento Via Madonna della Salute (scarsa visibilità ai veicoli in direzione nord-sud).
