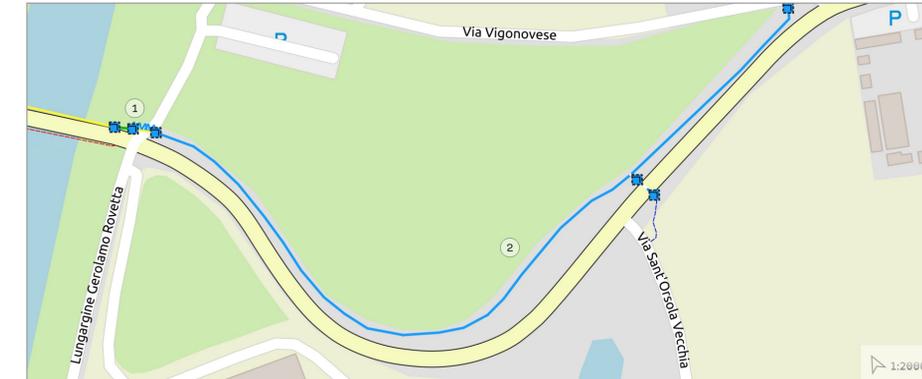
A)

N. rif.	Criticità	Proposta di intervento	Descrizione intervento
1	Su passerella pedonale Ponte S. Gregorio scalo smussato di 4 cm. Larghezza passerella 1,20 m, senza slarghi. Sulla rampa di accesso al ponte inclinazione trasversale 11%, segnaletica orizzontale carente, mancanza di guide naturali.	Realizzazione rampa. Rifacimento segnaletica orizzontale e tattile	Realizzazione di piccola rampa di raccordo con finitura in asfalto. Non si interviene sulla criticità della mancanza di slarghi, pertanto la passerella mantiene accessibilità limitata. Rifacimento segnaletica orizzontale e posa di guide tattile in assenza di guida naturale lungo l'attraversamento pedonale. Non si interviene sulla pendenza trasversale.
2	Percorso promiscuo ciclo-pedonale; pendenza 4-5% senza spazi di riposo in piano. Attraversamento pedonale rialzato in corrispondenza di Via S. Orsola Vecchia privo di segnalazioni tattile e con caditoia a maglie superiori a 2 cm nel senso di marcia dei pedoni.	Realizzazione di slarghi in piano per la sosta. Differenziazione cromatica, sostituzione caditoia.	Realizzazione di slarghi di misura minima 1,50x1,50 a lato del percorso ciclo-pedonale in area verde limitrofa. Gli spazi sono finalizzati al rispetto della norma che prevede la possibilità di godere di spazi di sosta in piano ogni 15 m di rampa con pendenza pari al 5%. Da valutare eventuali elementi di arredo (panchina, cestino). Differenziazione cromatica di parte del percorso promiscuo destinato prevalentemente ai pedoni, sulla fascia interna del percorso. Sostituzione di caditoia con analoga a maglie minori di 2 cm. Posa di segnalazioni tattili dell'attraversamento (tratto direzione rettilinea trasversale al marciapiede, codice pericolo valicabile lungo il margine tra marciapiede e attraversamento).

3	Tratti di percorso ciclopedonale promiscuo privi di guida naturale	Realizzazione di pista tattile e segnalazioni tattili degli attraversamenti	Differenziazione cromatica di parte del percorso promiscuo destinato prevalentemente ai pedoni sulla fascia interna del percorso, su tutta la lunghezza del percorso promiscuo. In assenza di guida naturale (muretto, recinzione, cordolo, ecc.) e in caso di attraversamenti ciclo-pedonali molto lunghi o non ortogonali (muretto, recinzione, cordolo, ecc.) posa di pista tattile.
4	Percorso ciclopedonale promiscuo con inclinazione trasversale 4%. In corrispondenza a passi carrai inclinazione trasversale 6-8%.	Differenziazione cromatica	Si propone di non intervenire in questa fase sulla criticità della pendenza trasversale. Si raccomanda, in caso di futuri interventi di manutenzione o manomissione della sede stradale o del marciapiede, di ridurre per quanto possibile la pendenza trasversale mediante livellamento del fondo, asfaltatura ed eventuale sostituzione di cordolo. La pendenza ideale è pari a 1%, al fine di garantire un transito agevole e sicuro su sedia a ruote o con altri ausili motori. Differenziazione cromatica della porzione interna del marciapiede destinata ai pedoni. Posa segnaletica tattile degli attraversamenti.

5	Attraversamento Via Cile lato nord: tratto di marciapiede su raccordo con carreggiata con superficie dissestata e scalino di 2 cm, sul lato opposto superficie molto dissestata. Paleria su marciapiede difficilmente intercettabile da ipovedenti.	Sistemazione raccordi e pavimentazione.	Rifacimento di tratto di finitura di marciapiede e carreggiata e sistemazione raccordi mediante asfaltatura. Differenziazione cromatica della paleria collocata sul marciapiede per un'altezza di almeno 1 m da terra. Soluzione preferibile, ove possibile: collocazione della paleria sul margine del marciapiede mediante utilizzo di palo sagonato.
6	Tratto di strada occupata da cantiere.	Si propone di non intervenire	Si propone di non intervenire in quanto la sede stradale è occupata da cantiere stradale. Da rivalutare al termine dei lavori in corso.
7	Attraversamento pedonale Via Vigonovese con raccordo lato nord pendenza 20%(saliscendi carrabile). Tratto di percorso pedonale su pista promiscua privo di guida naturale. Inclinazione trasversale 5%. Altezza marciapiede 20 cm su un tratto. Fermata autobus con palo in mezzo al marciapiede e paleria della segnaletica verticale difficilmente intercettabile per ipovedenti.	Sistemazione raccordo e pavimentazioni tattili	Rifacimento di raccordo mediante demolizione di saliscendi carrabile e realizzazione di rampa con pendenza massima 15%. Differenziazione cromatica della porzione destinata ai pedoni su pista promiscua e posa di guide tattile in assenza di guida naturale. Differenziazione cromatica della paleria su marciapiede e segnalazione tattile della fermata. Si propone di intervenire sulla pendenza trasversale solo nei tratti oggetto di altro intervento.

8	Incrocio con accesso al Consorzio agrario: sul lato ovest, raccordo tra marciapiede e carreggiata con scalino 2 cm e superficie molto dissestata; sul lato est raccordo con scalino 10 cm e superficie dissestata. Percorso promiscuo con tratto privo di guida naturale. Attraversamenti pedonali e fermate privi di segnalazioni tattili.	Rifacimento di raccordi e adeguamento segnaletica	Rifacimento di raccordi tra carreggiata e marciapiede mediante demolizione di tratto di marciapiede esistente e realizzazione di rampa su un lato, mediante asfaltatura sul lato opposto. Rifacimento segnaletica orizzontale e inserimento segnaletica tattile degli attraversamenti e delle fermate. Differenziazione cromatica della porzione destinata ai pedoni su pista promiscua e posa di guida tattile in assenza di guida naturale.

N. rif.	Criticità	Proposta di intervento	Descrizione intervento
9	Archetti dissuasori per rallentamento cicli ai lati di accesso carraio privi di traverso inferiore e poco agevoli per persone su sedia a ruote. Tratto di percorso privo di guida naturale. Attraversamenti pedonali privi di segnalazioni tattili.	Rimozione dissuasori e posa segnalazioni tattili	Rimozione archetti dissuasori. Se necessario, sostituzione con archetti dotati di traverso inferiore e tali da non ostacolare la manovra di persone su sedia a ruote. Inserimento di segnale tattile (codice arresto-pericolo) dove manca guida naturale e posa segnalazioni tattili degli attraversamenti. Differenziazione cromatica porzione di percorso destinato ai pedoni.
10	Marciapiede lato nord su tutto il tratto pendenza trasversale 3%. Su lato sud tratto di marciapiede di accesso al parcheggio con scivoli su pista ciclabile. Fermata e attraversamenti privi di segnalazione tattile	Posa segnali tattili	Segnalazione tattile di arresto-pericolo al termine del marciapiede su lato sud su entrambi i lati. Posa di segnaletica tattile di attraversamento e fermata. Non si interviene sulla pendenza trasversale (vd nota al punto 4)

11	Tratti di marciapiede con pavimentazione dissestata	Sistemazione pavimentazione	Rifacimento asfaltatura di tratto di marciapiede.
12	Tratti di marciapiede con pavimentazione dissestata. Paletto dissuasore che restringe il passaggio pedonale a 80 cm.	Sistemazione pavimentazione e rimozione dissuasore.	Rifacimento asfaltatura di tratto di marciapiede, compresa rampa, e rimozione di paletto dissuasore.
13	Attraversamenti privi di segnaletica orizzontale e tattile. Attraversamento lat. Via Vigonovese con scalino di 3 cm su lato est. Attraversamento Via Calabria: rampa con pendenza trasversale 7% verso la carreggiata. Tratto di marciapiede con pendenza trasversale 7%.	Sistemazione raccordo e rifacimento segnaletica	Sistemazione raccordo mediante asfaltatura e posa di segnaletica orizzontale e tattile sugli attraversamenti. Rifacimento tratto di marciapiede nei pressi dell'angolo con Via Calabria, comprendente rifacimento della rampa e realizzazione di adeguato saliscendi carrabile, con livellamento marciapiede a pendenza trasversale 1%.

14	Marciapiede con pendenza trasversale 4-5% e tratti con pendenza superiore di fronte agli accessi carrai. Fermata e attraversamento privi di segnalazione tattile. Altezza marciapiede nei pressi della fermata 20 cm. Tratti di pavimentazione dissestata.	Sistemazione pavimentazione e posa segnali tattilo-plantari	Rifacimento di tratto di marciapiede mediante livellamento del fondo e asfaltatura, compresa posa di segnali tattili di attraversamento e fermata. In corrispondenza agli accessi carrai in quota con il marciapiede, si consiglia di mantenere pendenza minima del marciapiede e rifacimento del saliscendi carrabile sul raccordo tra marciapiede e carreggiata.
15	Marciapiede con inclinazione trasversale 4%. Attraversamento pedonale Via Bassa: scivoli con scalino di 2 cm su entrambi i lati, caditoia su attraversamento a maglie > 2 cm. Attraversamento Via Vigonovese: scalino 2 cm su lato nord, caditoia su marciapiede maglie > 2 cm.	Sistemazione raccordi e sostituzione caditoie.	Sistemazione raccordi mediante asfaltatura; sostituzione caditoie, posa di segnalazioni tattili degli attraversamenti e della fermata.

16	Restringimento puntuale del marciapiede a 60 cm.	Rifacimento tratto di marciapiede	Rifacimento tratto di marciapiede a raso per una lunghezza di circa 4 m con differenziazione cromatica e posa di segnale tattile (codice arresto pericolo) su limite tra marciapiede e carreggiata.
17	Tratto di percorso ciclo-pedonale separato con pendenza trasversale 7%. Incrocio con Via Corsica semaforizzato con segnalatore acustico. Paletto dissuasore al centro del passaggio su attraversamento. Mancanza segnaletica tattile	Posa segnaletica tattile. Rimozione dissuasore.	Posa di segnaletica tattile degli attraversamenti e brevi tratti di segnale "Codice direzione rettilinea" per indirizzare sulla porzione pedonale del percorso e per segnalare la paleria dell'impianto semaforico. Verifica funzionamento segnalatore acustico. Rimozione paletto dissuasore.
18	Percorso pedonale promiscuo con pendenza trasversale 3% e davanti ai passi carrai fino al 7%. Attraversamenti pedonali privi di segnalazione tattile.	Differenziazione cromatica e posa segnaletica tattile	Differenziazione cromatica di porzione del percorso destinata ai pedoni. Si propone di non intervenire sulla pendenza trasversale ma si raccomanda, in caso di interventi di manutenzione o manomissione successivi, di limitare la pendenza trasversale (pendenza ideale 1%). Si raccomanda di mantenere adeguata pendenza trasversale (1%) anche sugli accessi carrai in quota con il marciapiede, realizzando saliscendi carrabili sul margine esterno del marciapiede. Posa di segnaletica tattile degli attraversamenti.
