Consulta 4a.2 - Sant'Osvaldo

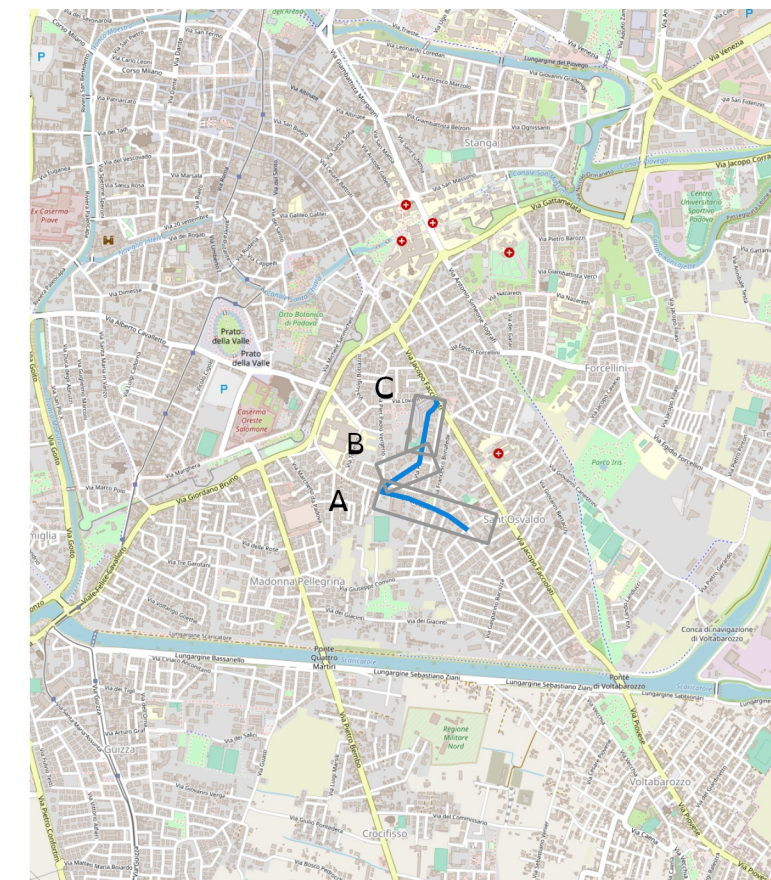
N. rif.	Criticità	Proposta di intervento	Descrizione intervento
1	Raccordi tra marciapiede e carreggiata 11 cm, mancanza di pavimentazione tattile. Mancanza di attraversamento pedonale. Pavimentazione marciapiede lungo Via Vergerio dissestata.	Sistemazione attraversamento, raccordi e pavimentazione.	Risagomatura dei marciapiedi e realizzazione di scivoli di raccordo con sede stradale. Realizzazione di attraversamento pedonale, compresa illuminazione, segnaletica verticale e orizzontale, pavimentazioni tattili. Rifacimento pavimentazione in asfalto tratto 1-2.
2	Raccordi tra marciapiede e carreggiata in via Vergerio e rampe dissestati. Segnaletica orizzontale carente. In via Crescini raccordi di altezza 7 e 8 cm. Mancanza di pavimentazione tattile. Fermate bus da adeguare. Pavimentazione irregolare a tratti.	Sistemazione attraversamento, raccordi e rampe.	Rifacimento scivoli per attraversamento via Vergerio, inserimento pavimentazioni tattili anche su isola spartitraffico, rifacimento segnaletica orizzontale e integrazione segnaletica verticale. Realizzazione scivoli di raccordo su marciapiede via Crescini, compresa pavimentazione tattile. Adeguamento fermate con targa tattile e pavimentazione tattile. Colorazione paleria a contrasto cromatico rispetto alla pavimentazione.

3	Marciapiede lungo il parcheggio occupato in buona parte da auto parcheggiate. Pavimentazione inadeguata.	Sistemazione marciapiede e spazi limitrofi	Rifacimento marciapiede con sostituzione manto di copertura con materiale privo di asperità (asfalto, cemento), pendenza trasversale massima 1% e differenziazione cromatica del marciapiede rispetto allo spazio di sosta. Rifacimento segnaletica posti auto privati con divieto di parcheggio dove non ci sono le misure minime (intervento proposto a cura del privato. Da approfondire limiti proprietà). In alternativa utilizzo del marciapiede sul lato opposto, previo rifacimento del manto di finitura in asfalto, spostamento di ostacolo (palo illuminazione pubblica) e realizzazione di nuovo attraversamento pedonale
4	Pavimentazione dissestata e restringimento del marciapiede in corrispondenza dei cassonetti dei rifiuti urbani (60 cm)	Rifacimento manto finitura marciapiede, spostamento bidoni rifiuti	Rifacimento di un tratto di pavimentazione in asfalto su marciapiede (circa 50 m), spostamento o riorganizzazione di bidoni, cassonetti e campane.

5	Attraversamento in via Viacovich a raso senza pavimentazione tattile. In via Crescini raccordo tra carreggiata e marciapiede 3 cm nella parte nord. Mancanza di segnalazioni tattili.	Sistemazione raccordi	Sistemazione raccordo lato nord via Crescini mediante asfaltatura; inserimento pavimentazione tattile per attraversamenti, compresa isola spartitraffico.
6	Raccordi tra marciapiede e carreggiata tra 1 e 3 cm, mancanza di pavimentazione tattile. Nel raccordo ovest -attraversamento via Benavides- presenza di ostacolo (paletto) in corrispondenza dello scivolo. Attraversamento via Crescini: raccordo sud con gradino di 4 cm, raccordo nord su aiuola di proprietà privata.	Spostamento attraversamento e opere correlate.	Sistemazione raccordi via Benavides mediante asfaltatura e inserimento pavimentazione tattile. Spostamento paletto dissuasore. Spostamento attraversamento Via Crescini, mediante segnaletica orizzontale e verticale, realizzazione scivoli e relativi raccordi, ampliamento marciapiede angolo via Crescini e via Bonafede e spostamento palo segnaletica per consentire il passaggio di fianco al capitelto votivo. Nei pressi dell'incrocio, adeguamento fermata con targa tattile e pavimentazione tattile.

7	Raccordi tra marciapiede e carreggiata 5 e 4 cm, mancanza di pavimentazione tattile. Mancanza di attraversamento pedonale.	Realizzazione nuovo attraversamento pedonale	Realizzazione di nuovo attraversamento pedonale di via Melan mediante segnaletica orizzontale e verticale, creazione scivoli privi di scalini e con pavimentazione tattile.
8	Pavimentazione con leggero dissesto e inclinazione trasversale variabile tra 1 e 8% in corrispondenza dei passi carrai.	Sistemazione marciapiede	Rifacimento asfaltatura con differenziazione cromatica del marciapiede rispetto alla carreggiata e agli spazi di parcheggio e manovra. Dove possibile adeguamento della pendenza trasversale.
9	Raccordi tra marciapiede e sede stradale 2 cm, mancanza di pavimentazione tattile. Attraversamento verso nord senza pavimentazione tattile. Raccordo sud (2 cm) dell'attraversamento su via Giacomelli con pavimentazione da risistemare. Incrocio semaforizzato.	Sistemazione incrocio	Sistemazione raccordi mediante asfaltatura della carreggiata e di porzioni di marciapiede; inserimento pavimentazioni tattili anche su isola spartitraffico. Verifica/integrazione impianto semaforico con segnalazioni acustiche.

10	Pavimentazione dissestata per circa 4 metri lineari. Trattati di pavimentazione irregolare.	Rifacimento manto finitura marciapiede.	Rifacimento asfaltatura. Se possibile, adeguamento pendenza trasversale.

N. rif.	Criticità	Proposta di intervento	Descrizione intervento
11	Attraversamento a raso senza pavimentazione tattile. Cassonetti raccolta differenziata su marciapiede. Trattati di pavimentazione irregolare.	Inserimento pavimentazione tattile e realizzazione posto auto riservato per disabili	Inserimento pavimentazione tattile differenziata cromaticamente per attraversamento (codice pericolo valicabile) e per segnalazione scuola (codice servizio). Realizzazione di nuovo posto auto riservato a disabili mediante segnaletica orizzontale e verticale. Spostamento cassonetti raccolta differenziata fuori dal marciapiede.
12	Raccordo tra marciapiede e carreggiata a nord 2,5 cm, da sistemare in prossimità del tombino e senza pavimentazione tattile. Raccordo sud senza pavimentazione tattile. Breve tratto di marciapiede in prossimità dell'attraversamento, parte sud, con pavimentazione dissestata.	Sistemazione pavimentazione e raccordi	Intervento di asfaltatura di marciapiede e raccordi, compreso inserimento di pavimentazione tattile.

13	Attraversamento a raso senza pavimentazione tattile.	Inserimento pavimentazione tattile	Inserimento pavimentazione tattile differenziata cromaticamente per attraversamento (codice pericolo valicabile)
14	Tratto di pavimentazione con inclinazione trasversale 11% e altezza marciapiede 17 cm.	Rifacimento breve tratto di marciapiede	Demolizione di cordolo e rifacimento breve tratto di marciapiede con pendenza 1% e altezza da carreggiata massimo 15 cm.
15	In corrispondenza dell'accesso al parco, pavimentazione dissestata. Trattati di pavimentazione irregolare.	Asfaltatura tratto di marciapiede	Rifacimento asfaltatura e inserimento pavimentazione tattile (codice servizio per accesso al parco).
16	Pavimentazione dissestata e presenza archetti con distanza 75 cm. Trattati di pavimentazione irregolare.	Asfaltatura tratto di marciapiede e sostituzione con spostamento archetti	Asfaltatura tratto di marciapiede (circa 4 metri lineari) con inserimento pavimentazione tattile di segnalazione percorso trasversale. Sostituzione archetti con nuovi archetti con traverso e posizionamento con spazi di manovra per sedia a ruote.

17	Tratto di pavimentazione dissestata. Attraversamento a raso senza pavimentazione tattile. A est raccordo con marciapiede-sede stradale attraverso rampa senza pavimentazione tattile. Trattati di pavimentazione irregolare.	Asfaltatura tratto di marciapiede e inserimento di pavimentazione tattile.	Asfaltatura tratto di marciapiede (circa 3 metri lineari) con inserimento pavimentazione tattile di segnalazione attraversamento.
18	Raccordo marciapiede-carreggiata con gradino di 5 cm. Termine del marciapiede senza possibilità di proseguimento.	Realizzazione di attraversamento pedonale per consentire di raggiungere via Facciolati sul lato opposto della strada	Realizzazione di nuovo attraversamento pedonale e di adeguato raccordo con il marciapiede senza scalini, compreso rifacimento di circa 2 ml di marciapiede e inserimento di pavimentazioni tattili di segnalazione attraversamento. Segnaletica orizzontale e verticale.

19	Innesto a raso su pista ciclo-pedonale senza pavimentazione tattile.	Realizzazione segnalazione tattile.	Realizzazione di segnalazione tattile di orientamento all'intersezione con percorso ciclo-pedonale
