**RESTAURO E RIQUALIFICAZIONE DELL'ISTITUTO EX
CONFIGLIACHI IN VIA GUIDO RENI**

PROGETTO ESECUTIVO

MAPPATURA PER LA RICERCA DI MATERIALI CONTENENTI AMIANTO E/O FIBRE ARTIFICIALI O VETROSE

"RESTAURO E RIQUALIFICAZIONE DELL'EX ISTITUTO CONFIGLIACHI IN VIA
GUIDO RENI 96, NEL COMUNE DI PADOVA."

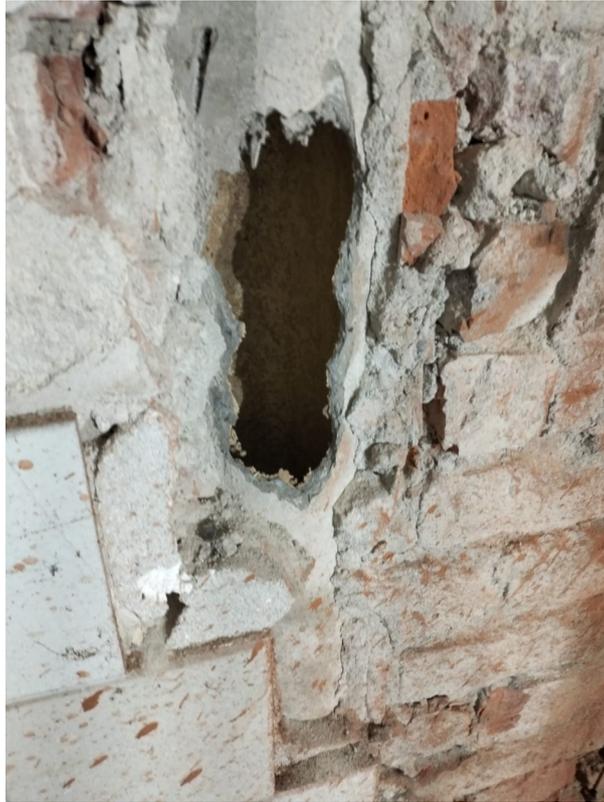
Fig. 1-Punto campionamento 1, locale 9.

Commessa n°: **17316**
Campione n°: **27431**
Descrizione campione: **# Tubazione**

Prova	Unità di Misura	Valore	Metodo di Prova
Amianto qualitativa	p/a	Assente	D.M. 06/09/94 All.1 - Met MI 02 FT.IR

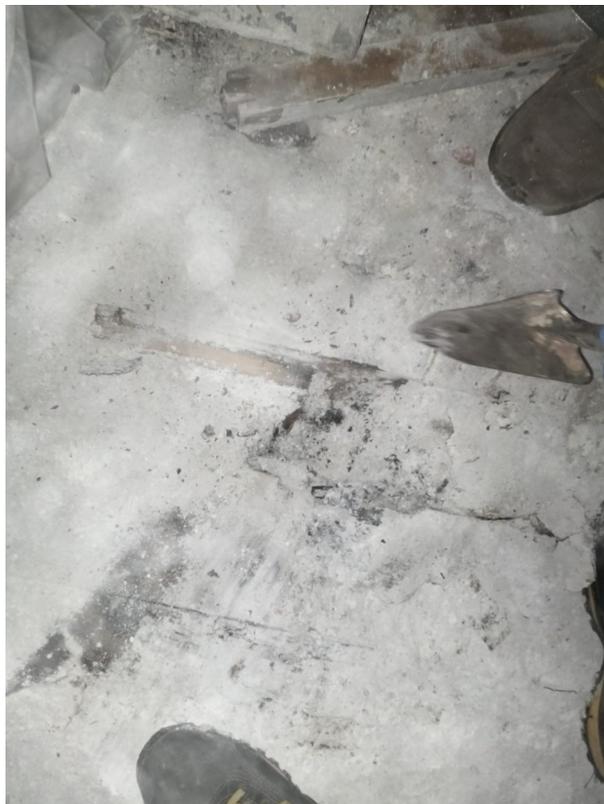
Fig. 2- Punto di campionamento 2, locale 2.

Commessa n°: **17317**
Campione n°: **27432**
Descrizione campione: **# Legno**

Prova	Unità di Misura	Valore	Metodo di Prova
Amianto qualitativa	p/a	Assente	D.M. 06/09/94 All.1 - Met MI 02 FT.IR

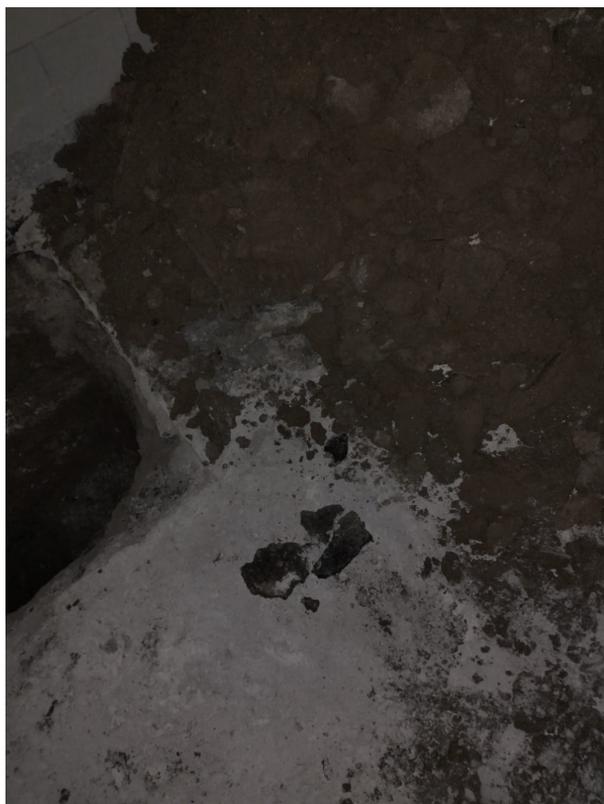
Fig. 3– Punto di campionamento 3, locale 29.

Commessa n°: **17318**
Campione n°: **27433**
Descrizione campione: **# Catrame**

Prova	Unità di Misura	Valore	Metodo di Prova
Amianto qualitativa	p/a	Assente	D.M. 06/09/94 All.1 - Met MI 02 FT.IR

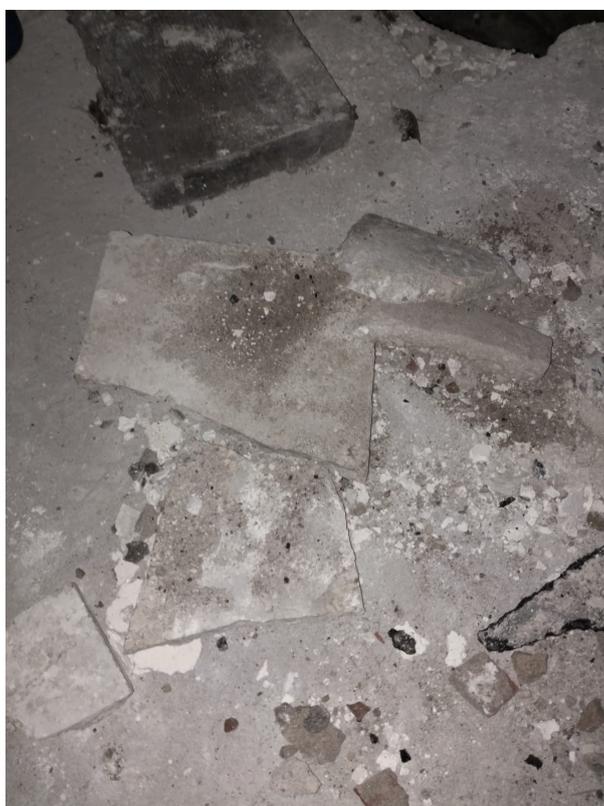
Fig. 4– Punto di campionamento 4, locale 29.

Commessa n°: **17319**
Campione n°: **27434**
Descrizione campione: **# Pavimento piastrellato**

Prova	Unità di Misura	Valore	Metodo di Prova
Amianto qualitativa	p/a	Assente	D.M. 06/09/94 All.1 - Met MI 02 FT.IR

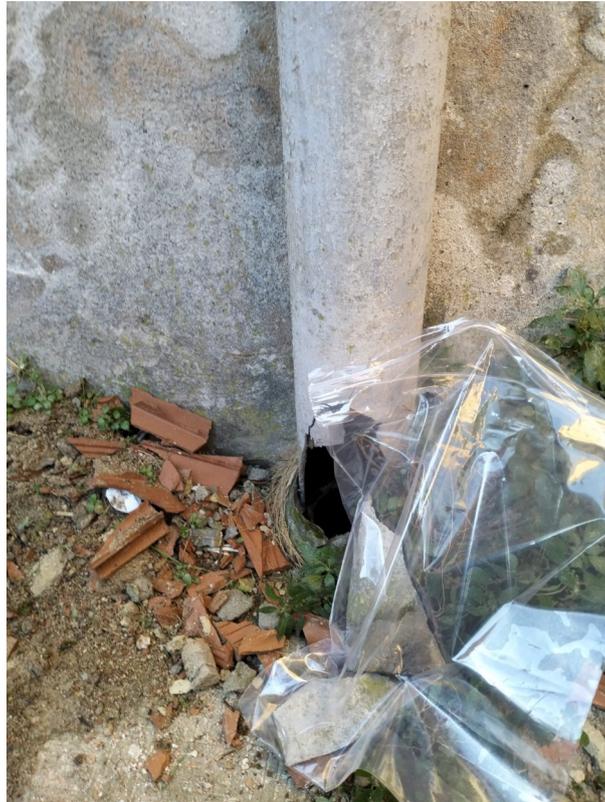
È stata rilevata la presenza di amianto non friabile costituente la grondaia esterna vicino all'ingresso (rif. Punto n. 5, Rapporto di prova 17320, verbale 927/22).

Fig.5– Punto di campionamento 5, esterno edificio.

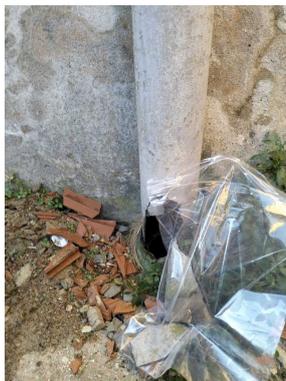
Commessa n°: **17320**
Campione n°: **27435**
Descrizione campione: **# Grondaia**

Prova	Unità di Misura	Valore	Metodo di Prova
Amianto qualitativa	p/a	Presente	D.M. 06/09/94 All.1 - Met MI 02 FT.IR
