**Oggetto: Abbattimento di n. 1 Acer pseudoplatanus in via Bronzetti Pilade (n. inv. 54). Delibera del C.C. n. 2006/0042 del 05/06/06.**

**Oggetto: Abbattimento di n. 1 Acer platanoides in via Sarpi Paolo (n. inv. 17). Delibera del C.C. n. 2006/0042 del 05/06/06.**

**Oggetto: Abbattimento di n. 1 Lagestroemia indica in via Marghera (n. inv. 10), n. 3 Robinia pseudoacacia monophylla in via Albania (n. inv. 12, 21, 26), n. 1 Liquidambar styraciflua e n. 1 Robinia pseudoacacia in via Carducci Giosuè (n. inv. 25, 35). Delibera del C.C. n. 2006/0042 del 05/06/06.**

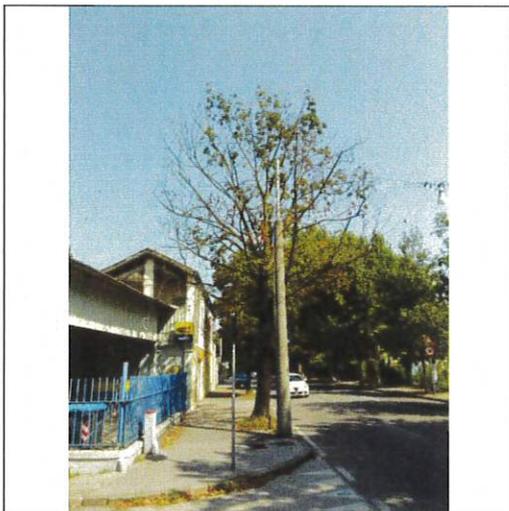
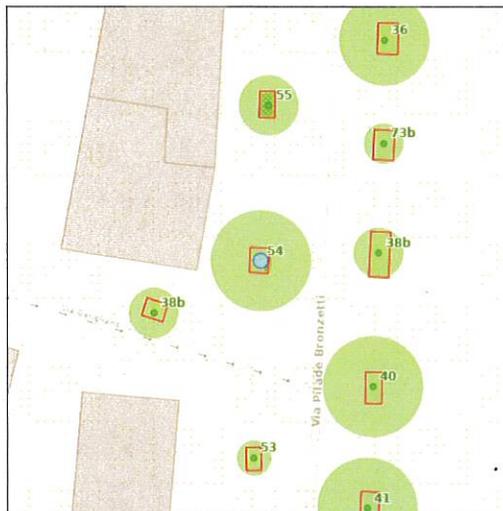
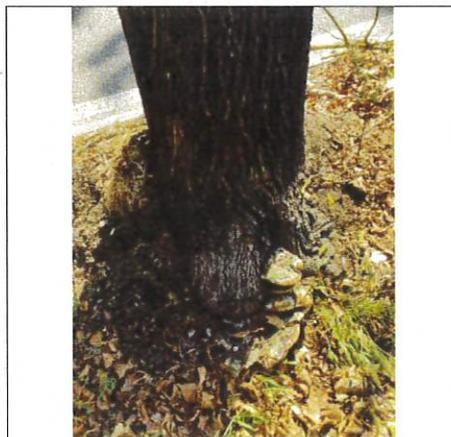
<b>Nr. albero</b> 54	<b>Cartellino</b>
<b>Coordinate</b> 724.104,53 / 5.032.934,79	
<b>Proprietà</b> Area di proprietà

In accordo con il piano di monitoraggio delle alberature comunali sono state fatte eseguire indagini fitosanitarie e di valutazione della stabilità su n.1 Acer pseudoplatanus, presente lungo la via in oggetto. Le verifiche condotte evidenziano una situazione critica a carico della stessa. L'indagine svolta ha permesso di rilevare che l'Acer di monte n. inv. 54 è quasi totalmente secco, con presenza di fungo di ganoderma al colletto.

**Note** Quasi totalmente secco con ganoderma al colletto.

<b>Radici</b>	Sollevamento pavimentazione-cordolo (1)
<b>Colletto</b>	Carpofori (3), Decadimento superficiale (3)
<b>Branche</b>	Branche secche (3), Branche compromesse (3)
<b>Agenti patogeni</b>	Ganoderma spp (3)
<b>Interferenze</b>	Cavi elettrici - telefonici (3)

Considerato lo stato riscontrato dell'esemplare arboreo, se ne prescrive l'abbattimento.

Tipo lavoro	null	Data fine prevista
ABB - Abbattimento pianta		23/09/2024

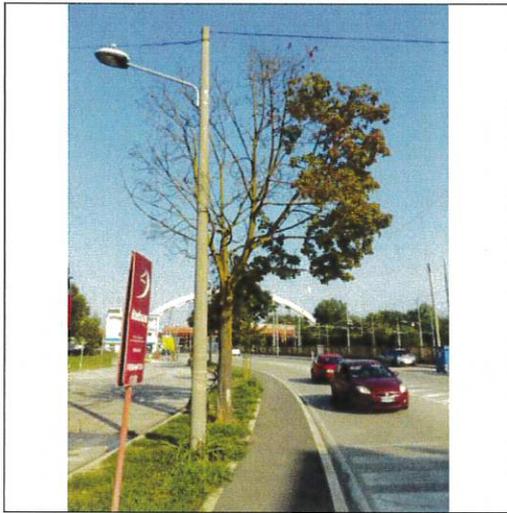
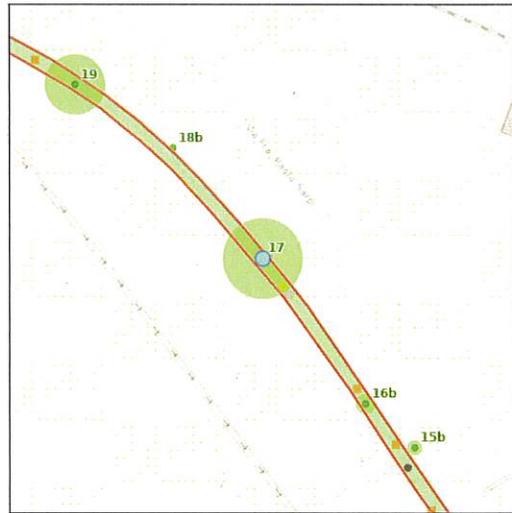
<b>Nr. albero</b> 17	<b>Cartellino</b>
<b>Coordinate</b> 724.828,04 / 5.033.488,96	
<b>Proprietà</b> Area di proprietà

In accordo con il piano di monitoraggio delle alberature comunali sono state fatte eseguire indagini fitosanitarie e di valutazione della stabilità su n.1 Acer platanoides, presente lungo la via in oggetto. Le verifiche condotte evidenziano una situazione critica a carico della stessa. L'indagine svolta ha permesso di rilevare che l'Acerico riccio n. inv. 17 presenta uno stato fisiologico gravemente alterato con probabile marciume radicale.

**Note** Stato fisiologico gravemente alterato con probabile marciume radicale.

<b>Anomalie:</b> (1) difetto minore, (2) difetto medio, (3) difetto grave	
<b>Radici</b>	Sottoservizi, reti tecnologiche (2)
<b>Colletto</b>	Contrafforte lesionato (3), Decadimento superficiale (3), Carie (3), Orifici - fessure - lesioni aperte (3)
<b>Fusto</b>	Orifici - fessure - lesioni aperte (2), Decorticazione - danni alla corteccia (2)
<b>Castello</b>	Ferite da taglio aperte (1), Danni alla corteccia (1)
<b>Branche</b>	Branche secche (3)
<b>Interferenze</b>	Parcheggio (1), Lampioni (1), Cavi elettrici - telefonici (2)

Considerato lo stato riscontrato dell'esemplare arboreo, se ne prescrive l'abbattimento.

<b>Lavori proposti</b>		
<b>Tipo lavoro</b>	<b>null</b>	<b>Data fine prevista</b>
ABB - Abbattimento pianta		23/09/2024

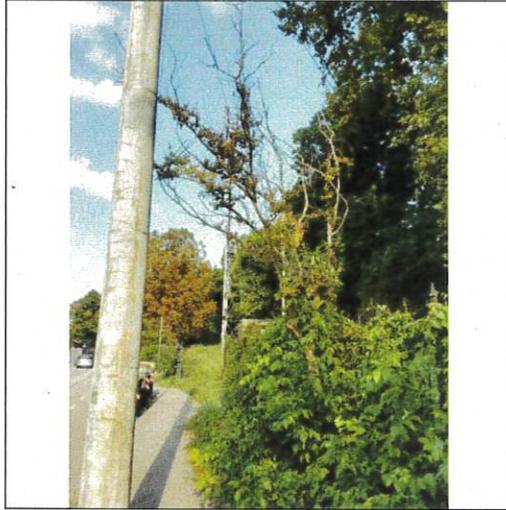
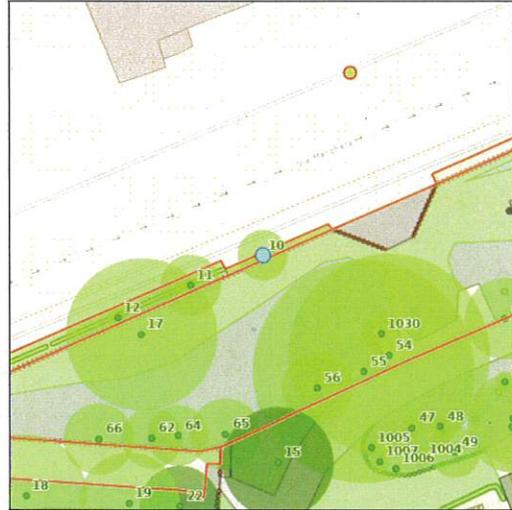
<b>Nr. albero</b> 10	<b>Cartellino</b>
<b>Coordinate</b> 725.026,53 / 5.030.629,30	
<b>Proprietà</b> Area di proprietà

<b>Anomalie:</b> (1) difetto minore, (2) difetto medio, (3) difetto grave
<b>Fusto</b> Carie (3), Cavità esposta (2)
<b>Branche</b> Branche secche (3), Branche compromesse (3)
<b>Chioma</b> Dissecamento (3)

Lavori proposti		
Tipo lavoro	null	Data fine prevista
ABB - Abbattimento pianta		23/09/2024

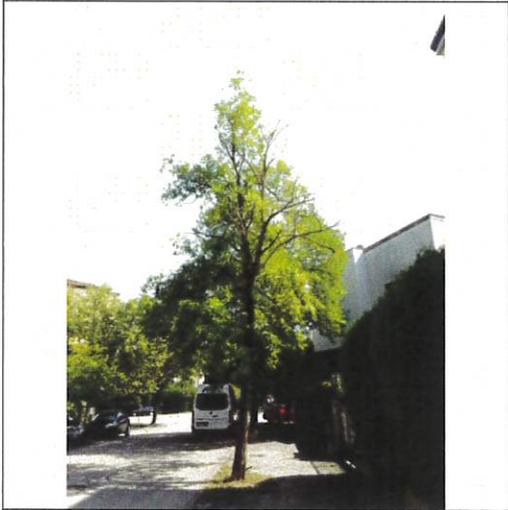
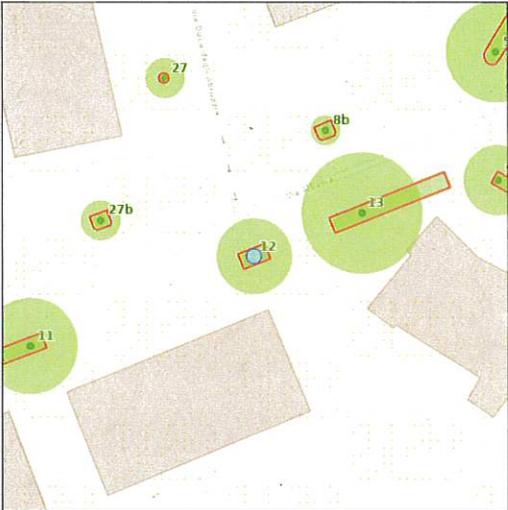
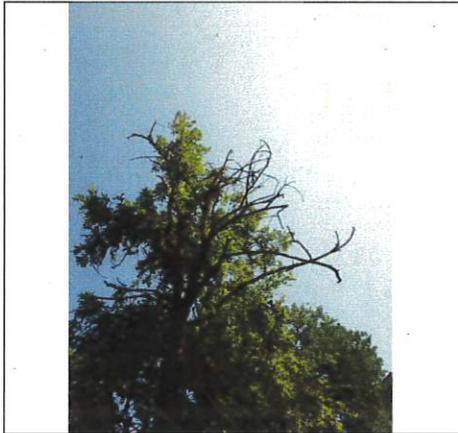
<b>Nr. albero</b> 12	<b>Cartellino</b>
<b>Coordinate</b> 724.444,87 / 5.030.748,12	
<b>Proprietà</b> Area di proprietà

**Note** Pianta gravemente compromessa che presenta decadimento superficiale al colletto e al basso fusto e grave stato di deperimento generale con presenza di numerose branche secche.

**Radici** Sottoservizi, reti tecnologiche (1)

**Colletto** Decadimento superficiale (2)

**Fusto** Decorticazione - danni alla corteccia (1)

**Branche** Branche secche (3), Branche pericolanti (1), Seccum (3)

Tipo lavoro	null	Data fine prevista
ABB - Abbattimento pianta		23/09/2024

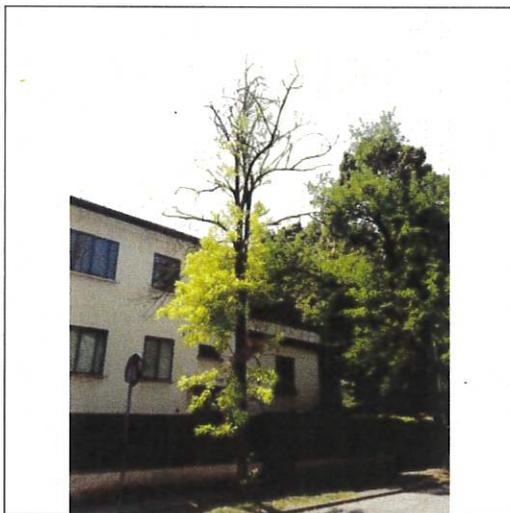
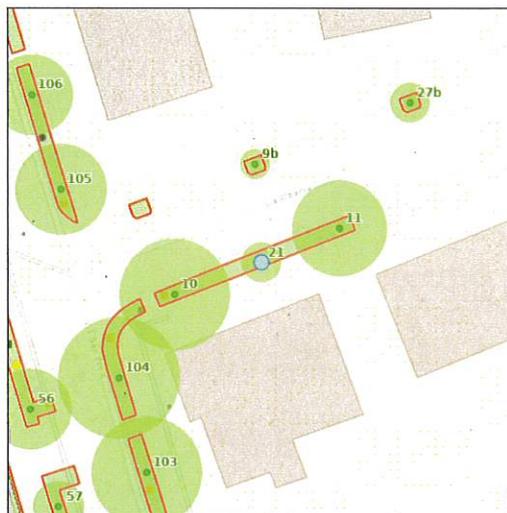
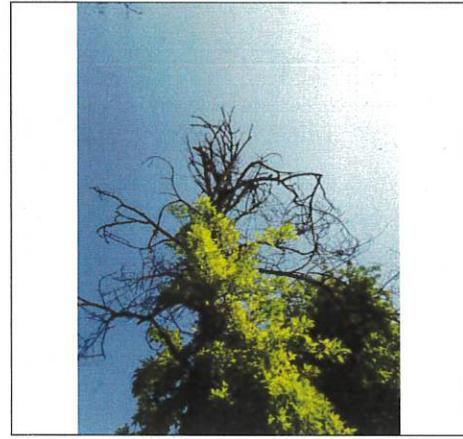
<b>Nr. albero</b> 21	<b>Cartellino</b>
<b>Coordinate</b> 724.414,85 / 5.030.735,92	
<b>Proprietà</b> Area di proprietà

**Note** Pianta gravemente compromessa che presenta una cavità esposta al colletto e uno stato di forte deperimento.

<b>Anomalie:</b> (1) difetto minore, (2) difetto medio, (3) difetto grave
<b>Colletto</b> Cavità esposta (3)
<b>Branche</b> Branche secche (3), Branche pericolanti (1), Seccumi (3)

Lavori proposti		
Tipo lavoro	null	Data fine prevista
ABB - Abbattimento pianta		23/09/2024

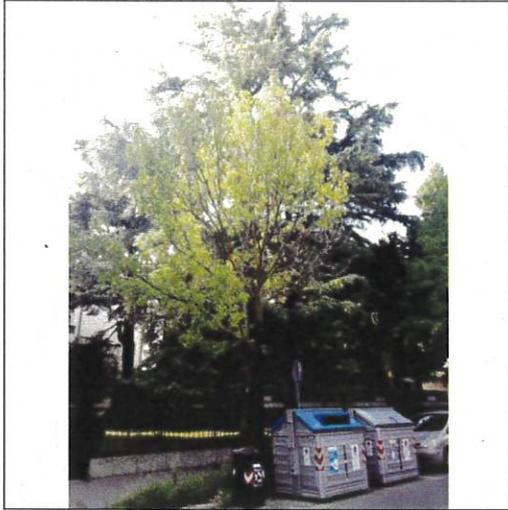
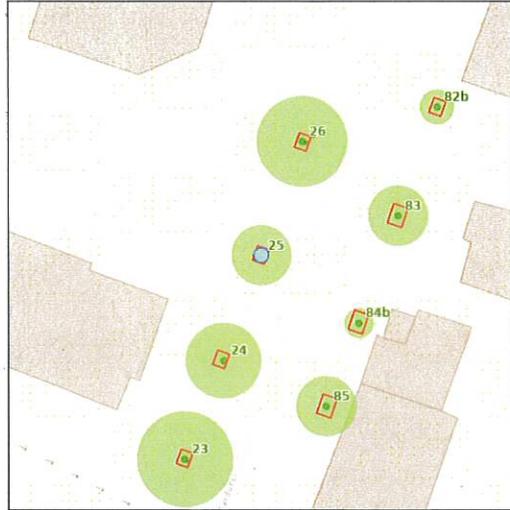
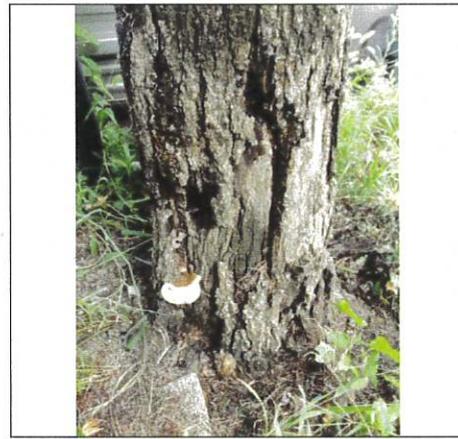
<b>Nr. albero</b> 25	<b>Cartellino</b>
<b>Coordinate</b> 724.948,80 / 5.030.776,98	
<b>Proprietà</b> Area di proprietà

**Note** Pianta gravemente compromessa con ferite aperte al basso fusto e al colletto con carie e presenza di carpofori del genere Ganoderma, presenta inoltre diverse branche secche.

<b>Radici</b>	Sottoservizi, reti tecnologiche (1), Spazio radicale sottodimensionato (1)
<b>Colletto</b>	Orifizi - fessure - lesioni aperte (2), Carie (3), Carpofori (3), Decadimento superficiale (2)
<b>Fusto</b>	Carpofori (2), Decorticazione - danni alla corteccia (2), Orifizi - fessure - lesioni aperte (2), Carie (3)
<b>Branche</b>	Seccumi (2), Branche secche (2)
<b>Chioma</b>	Dissecamento (3)
<b>Agenti patogeni</b>	Ganoderma spp (2)
<b>Interferenze</b>	Cavi elettrici - telefonici (1), Parcheggio (1)

Tipo lavoro	null	Data fine prevista
ABB - Abbattimento pianta		08/09/2024

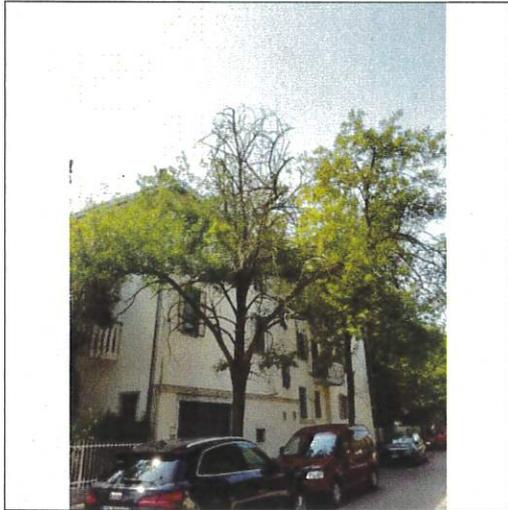
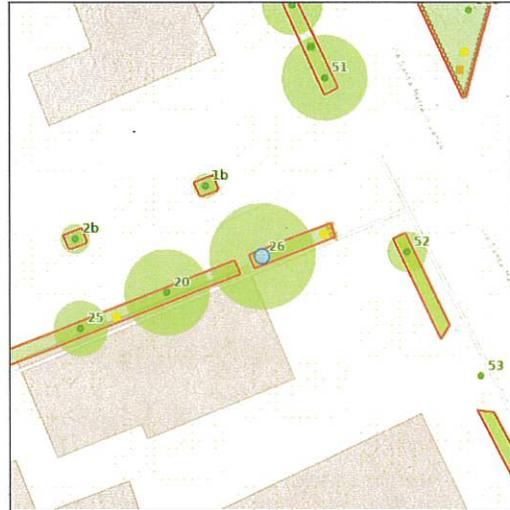
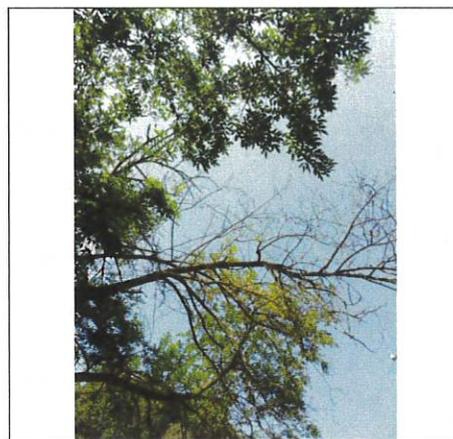
<b>Nr. albero</b> 26	<b>Cartellino</b>
<b>Coordinate</b> 724.594,07 / 5.030.807,15	
<b>Proprietà</b> Area di proprietà

**Note** Molteplici porzioni secche compreso il cimale, indice di grave deperimento radicale.

<b>Radici</b>	Radici affioranti (2), Sollevamento pavimentazione-cordolo (2)
<b>Colletto</b>	Carie (1)
<b>Fusto</b>	Orifizi - fessure - lesioni aperte (1)
<b>Castello</b>	Corteccia inclusa (1)
<b>Branche</b>	Branche secche (3), Branche compromesse (3), Seccumi (3)
<b>Chioma</b>	Microfillia (2), Dissecamento (2)
<b>Interferenze</b>	Edifici - muri (1), Parcheggio (2)

Tipo lavoro	null	Data fine prevista
ABB - Abbattimento pianta		23/09/2024

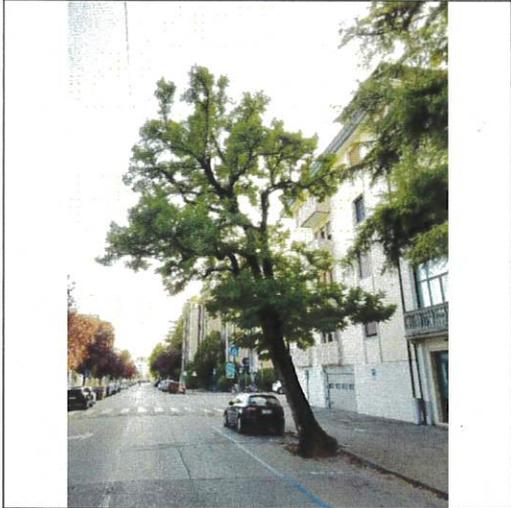
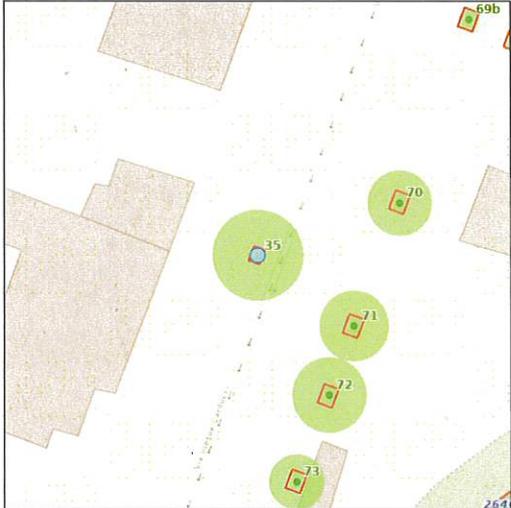
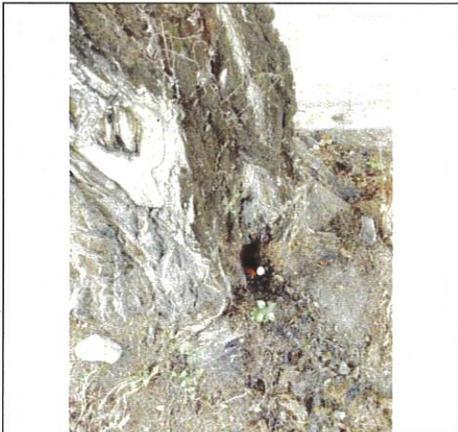
<b>Nr. albero</b> 35	<b>Cartellino</b>
<b>Coordinate</b> 724.994,68 / 5.030.897,98	
<b>Proprietà</b> Area di proprietà

**Note** Contrafforti radicali marcescenti, cavità al colletto che si propaga lungo il fusto fino al castello, in soggetto molto inclinato. Inclusione del cordolo.

**Radici** Sollevamento pavimentazione-cordolo (1), Spazio radicale sottodimensionato (3)

**Colletto** Contrafforte lesionato (3), Decadimento superficiale (2), Carie (3), Cavità esposta (3)

**Fusto** Decorticazione - danni alla corteccia (3), Cavità esposta (3), Fusto inclinato (3), Depressione (3), Carie (2)

**Castello** Carie (3), Corteccia inclusa (3)

**Branche** Branche secche (2), Seccumi (2)

**Chioma** Dissecamento (2)

**Interferenze** Parcheggio (3)

Tipo lavoro	null	Data fine prevista
ABB - Abbattimento pianta		08/09/2024
