Oggetto: LLPP OPI 2021/023. CUP H91B21003590004 Area San Carlo Borromeo: realizzazione vialetti pedonali nell'area verde. Approvazione perizia suppletiva e di variante che eleva l'importo contrattuale da netti € 346.850,85 a € 415.809,50. CIG 9399091742.

PERIZIA DI VARIANTE SUPPLETIVA

AREA SAN CARLO BORROMEIO

N° Progetto -- Nome file appr_01_opi_a_rel_tec.dwg Data Marzo 2023	CUP H91B21003590004 LLPP OPI 2021/023	Elaborato A Relazione tecnica descrittiva	
DL ing. Giorgio Mantovani	Impresa Carraro Giorgio S.N.C.	Rup ing. Massimo Benvenuti	Capo Settore ing. Matteo Banfi

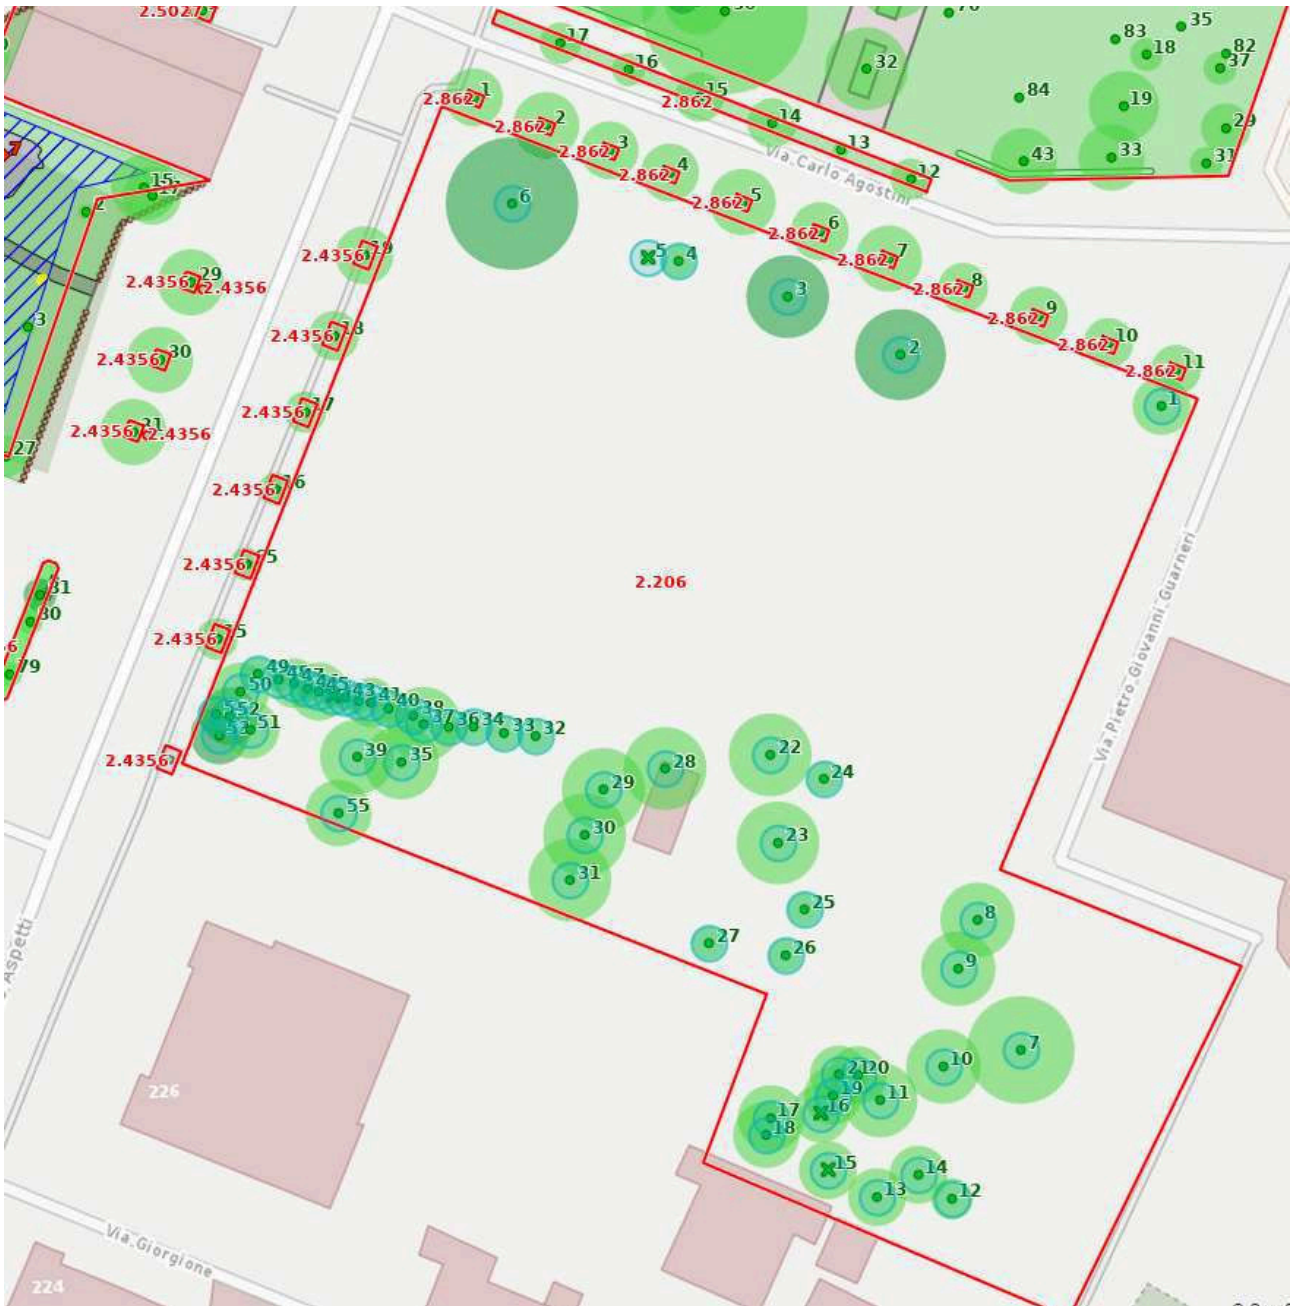
Elenco degli alberi con classe di propensione al cedimento (IN ROSSO LE PIANTE DA ABBATTERE)

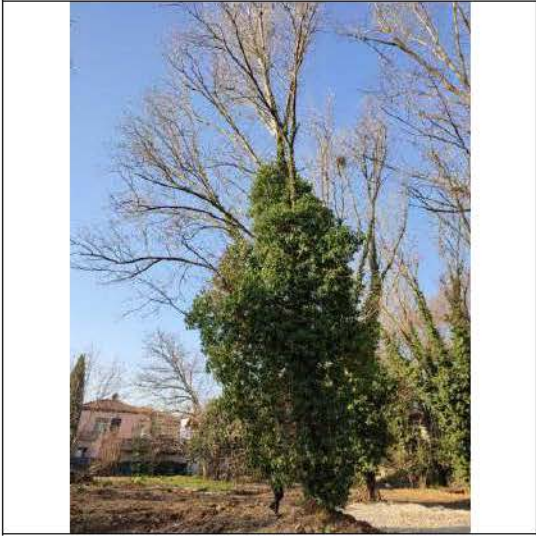
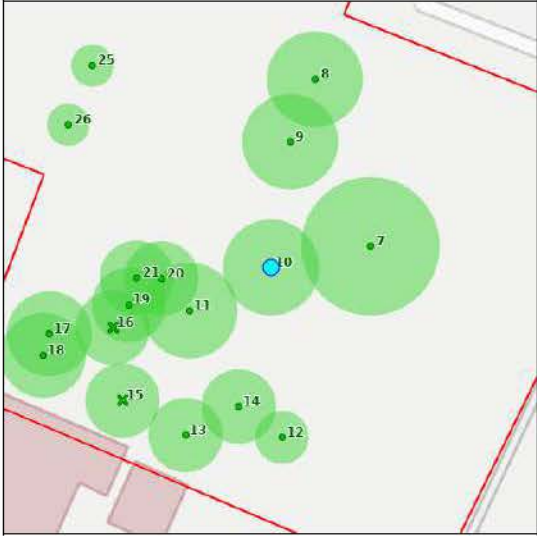
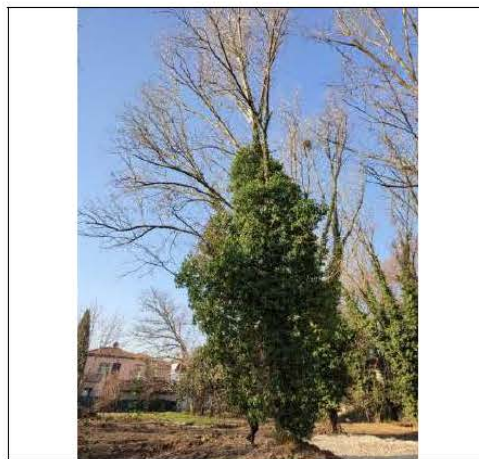
Nr. albero 10	Cartellino
Coordinate 725995,93 / 5034564,69	
Proprietà Area di proprietà

CPC: D - Gravità estrema

Note Probabile danneggiamento di assi radicali primari. Aspettative di vita condizionate da danni meccanici agli apparati radicali.

Radici Taglio radicale (3), Taglio radicale recente (3), Presenza gravi danni (3)

Colletto Rampicanti (2), Carie (2), Cavità esposta (2)

Branche Seccumi (2)

Chioma Asimmetrica (2)

Tipo lavoro	null	Data fine prevista
ABB - Abbattimento pianta		02/03/2023

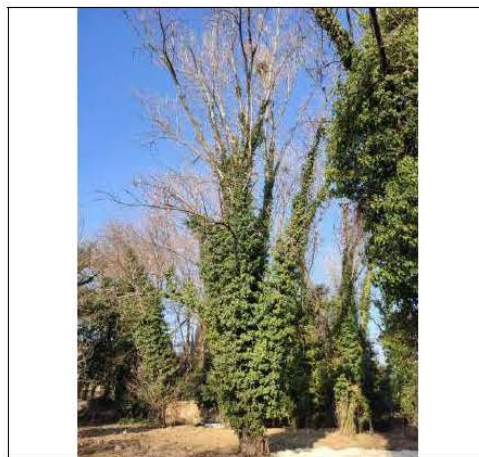
Nr. albero 11	Cartellino
Coordinate 725988,30 / 5034560,65	
Proprietà Area di proprietà

CPC: D - Gravità estrema

Note Probabile danneggiamento di assi radicali primari. Aspettative di vita condizionate da danni meccanici agli apparati radicali.

Radici Scavi recenti (3), Taglio radicale (3), Taglio radicale recente (3), Carie (3)

Colletto Carie (2), Cavità esposta (2)

Fusto Corteccia inclusa (2), Carie (2), Cavità esposta (2)

Chioma Asimmetrica (2)

Tipo lavoro	null	Data fine prevista
ABB - Abbattimento pianta		02/03/2023

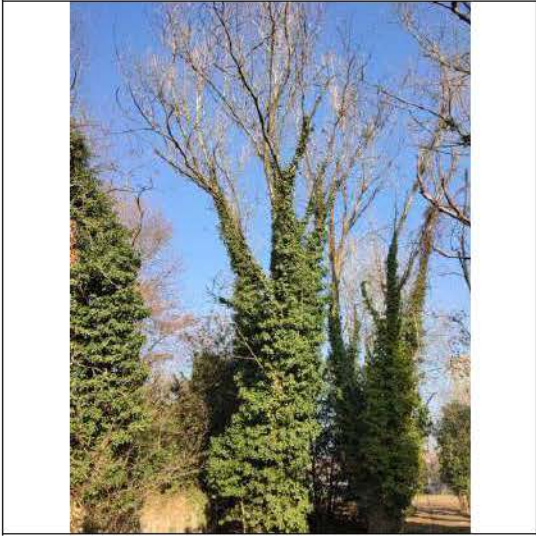
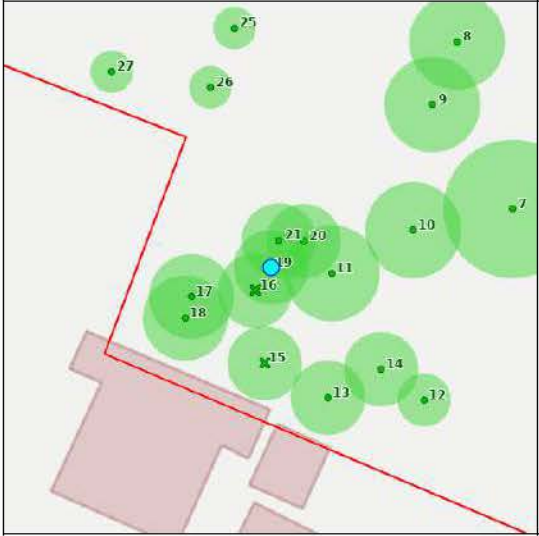
Nr. albero 19	Cartellino
Coordinate 725982,59 / 5034561,19	
Proprietà Area di proprietà

CPC: D - Gravità estrema

Note Ricarico di terreno e sospetti danni radici per passaggio di mezzi pesanti da cantiere. Fusto non ispezionabile per edere

Colletto Carie (2), Cavità individuata strumentalmente (1), Rampicanti (3)

Tipo lavoro	null	Data fine prevista
ABB - Abbattimento pianta		02/03/2023

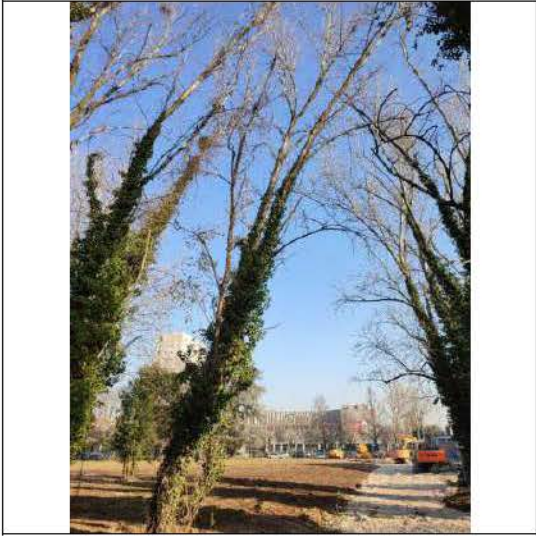
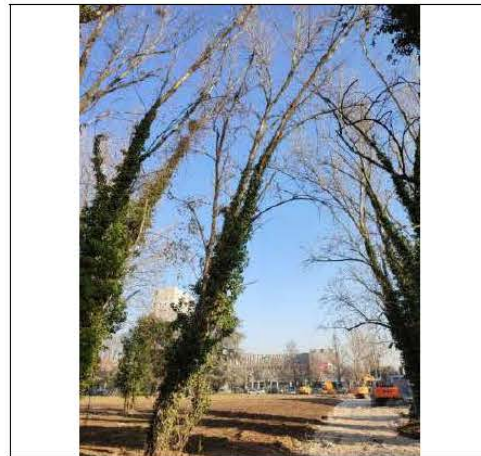
Nr. albero 20	Cartellino
Coordinate 725985,63 / 5034563,66	
Proprietà Area di proprietà

CPC: D - Gravità estrema

Note Molto inclinato e sbilanciato. Danni da scavi. Strumentale rileva diffusi processi di carie al colletto.

Radici Scavi recenti (3), Taglio radicale (3), Presenza gravi danni (3), Taglio radicale recente (3)

Colletto Carie (3), Colletto interrato (3)

Fusto Corteccia inclusa (2), Codominanza - fusto policormico (2), Fusto inclinato (2)

Chioma Asimmetrica (2), Asimmetria per competizione laterale (2)

Tipo lavoro	null	Data fine prevista
ABB - Abbattimento pianta		02/03/2023

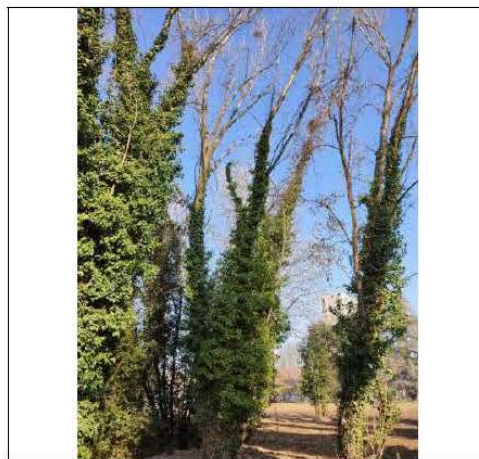
Nr. albero 21	Cartellino
Coordinate 725983,33 / 5034563,73	
Proprietà Area di proprietà

CPC: D - Gravità estrema

Note Rilevanti disturbi agli apparati radicali per passaggio di mezzi meccanici. Ricarico di terreno. Carie al colletto rilevata da strumentali.

Radici Taglio radicale recente (3), Carie (3), Scavi recenti (3), Taglio radicale (3)

Colletto Rampicanti (3), Cavità individuata strumentalmente (3), Carie (2)

Branche Seccumi (2)

Chioma Dissecamento (2)

Tipo lavoro	null	Data fine prevista
ABB - Abbattimento pianta		02/03/2023

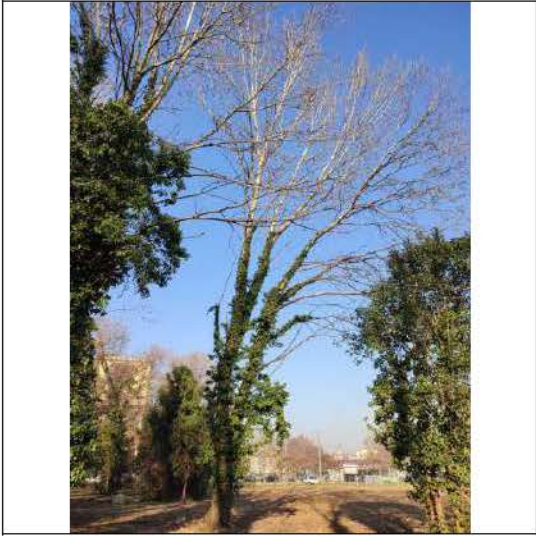
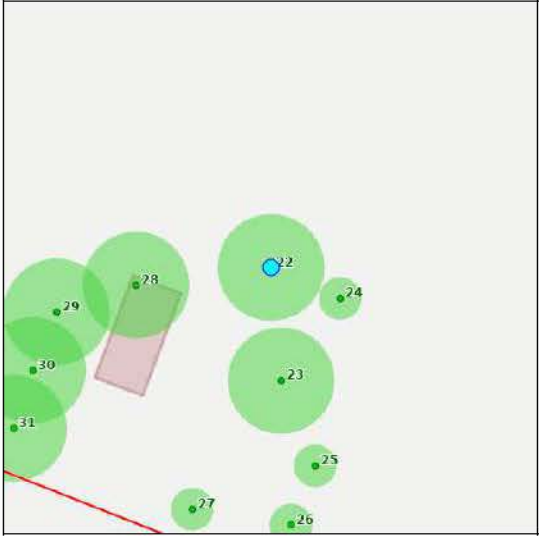
Nr. albero 22	Cartellino
Coordinate 725975,03 / 5034602,26	
Proprietà Area di proprietà

CPC: D - Gravità estrema

Note Ricarico terreno e passaggio mezzi pesanti. Carie al colletto rilevata con strumentali.

Radici Taglio radicale recente (3), Presenza gravi danni (3), Carie (3), Scavi recenti (3), Taglio radicale (2)

Colletto Carie (3), Colletto interrato (1)

Fusto Codominanza - fusto policormico (2)

Castello Corteccia inclusa (2)

Chioma Asimmetrica (3), Asimmetria per competizione laterale (2)

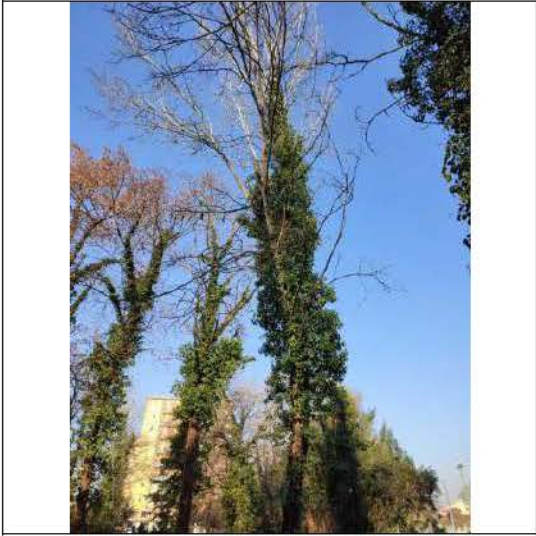
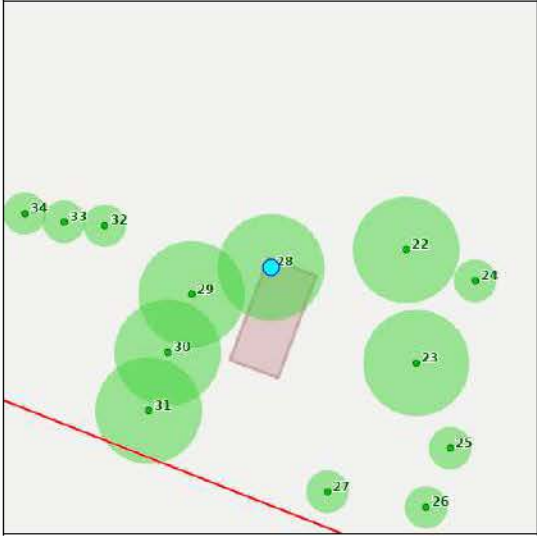
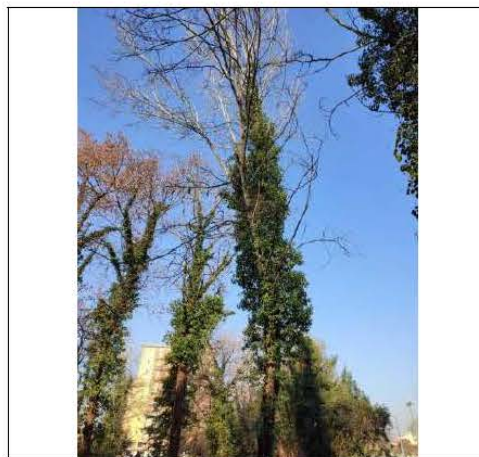
Nr. albero 28	Cartellino
Coordinate 725962,35 / 5034600,61	
Proprietà Area di proprietà

CPC: D - Gravità estrema

Note Carie su lato trazione, elevata propensione al cedimento per ribaltamento zolla e/o rottura del fusto alla base. Manufatti recentemente rimossi dal sito di radicazione.

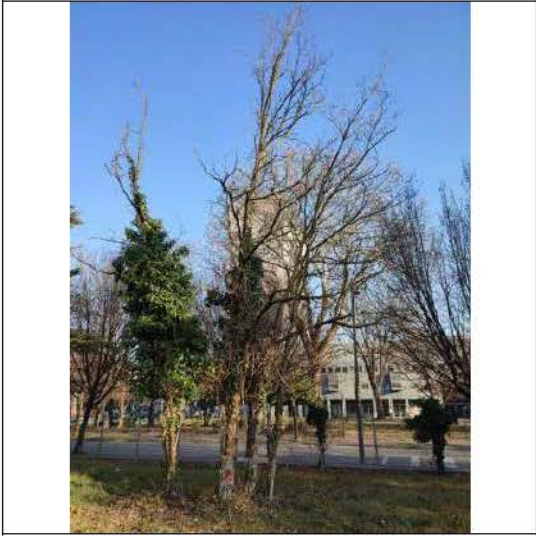
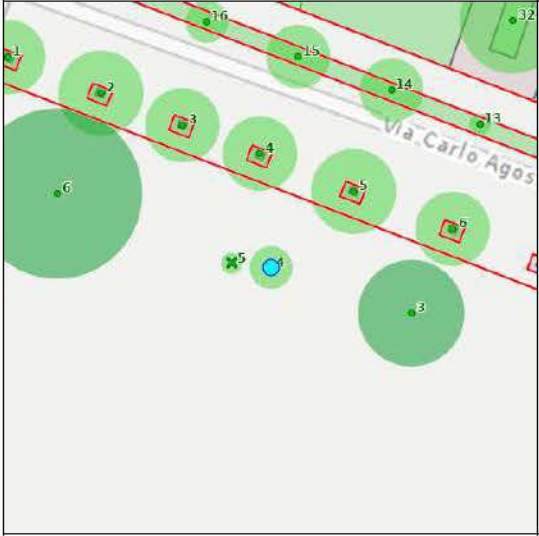
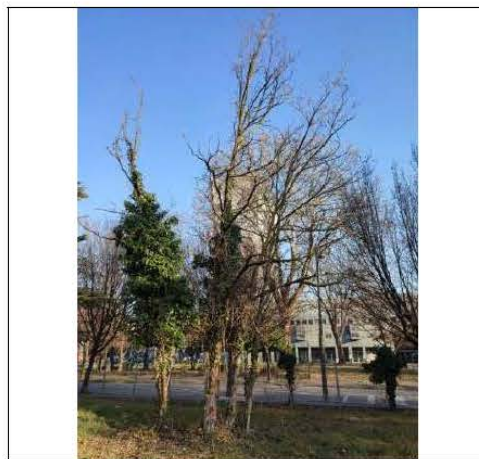
Nr. albero 4	Cartellino
Coordinate 725963,97 / 5034661,77	
Proprietà Area di proprietà

CPC: D - Gravità estrema

Note Albero da ceppaia con carie al colletto. Aspettative di vita condizionate.

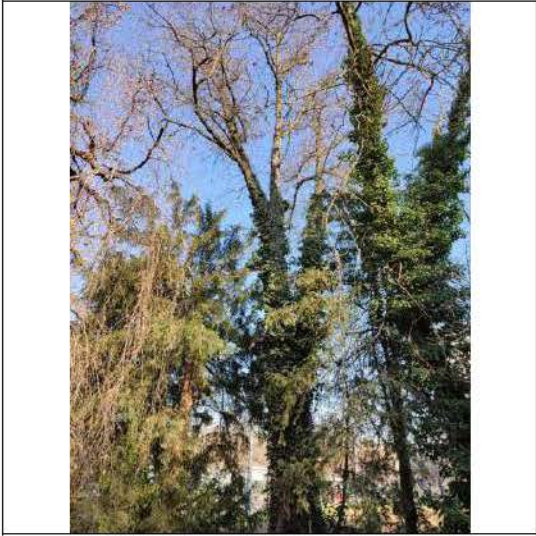
Nr. albero 47	Cartellino
Coordinate 725917,59 / 5034610,90	
Proprietà Area di proprietà

CPC: D - Gravità estrema

Note Carpofori al tronco. Carie agli apparati radicali ed alla porzione inferiore del fusto. Elevata propensione al cedimento per ribaltamento zolla e/o rottura del fusto alla base.

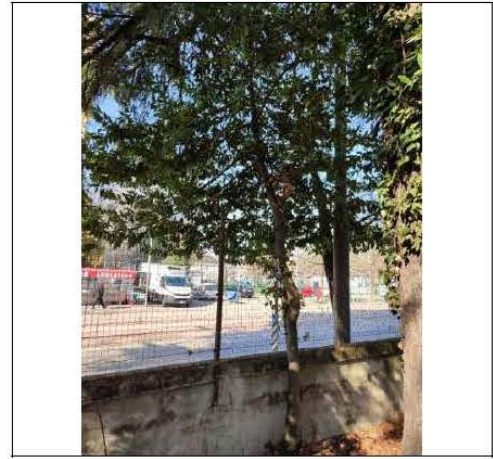
CPC: D - Gravità estrema

Note Individuo spontaneo in conflitto con manufatti, pedonalizzazione e altre alberature dominanti.

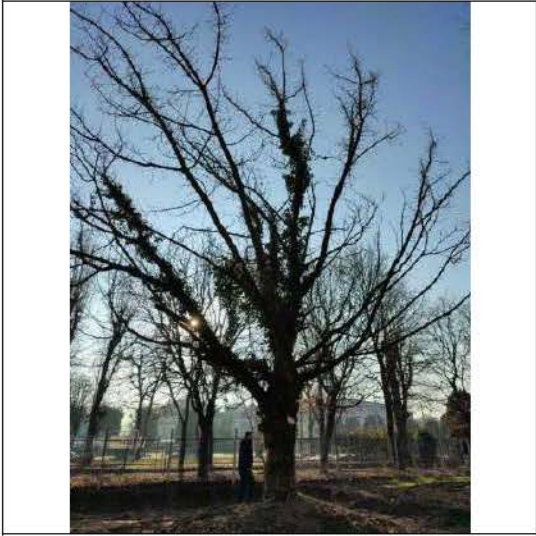
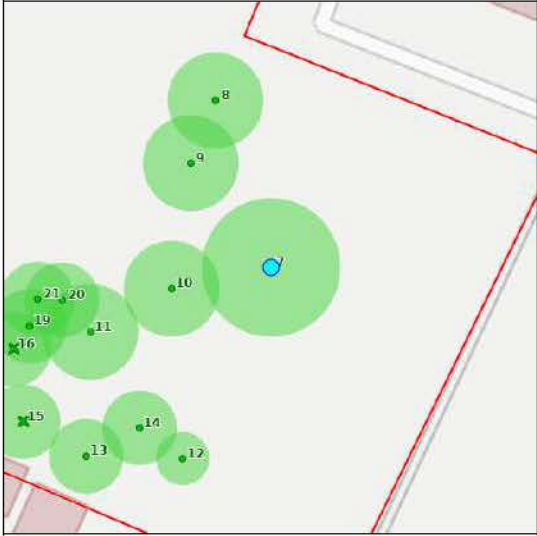
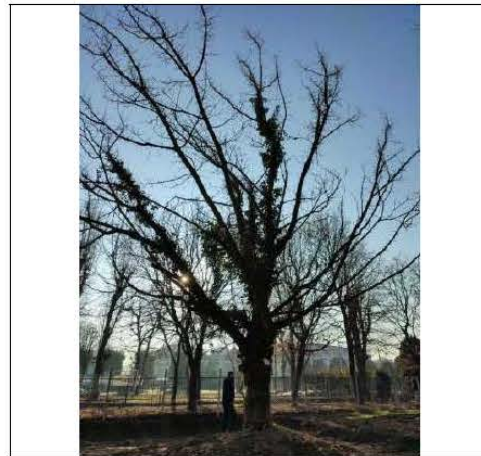
Nr. albero 7	Cartellino
Coordinate 726005,25 / 5034566,69	
Proprietà Area di proprietà

CPC: D - Gravità estrema

Note Rimozione di assi radicali primari a meno di un metro dal colletto. Individuo con aspettative di vita fortemente condizionate.

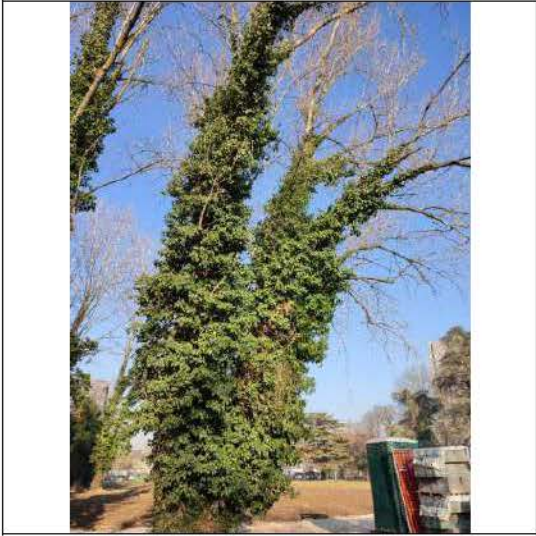
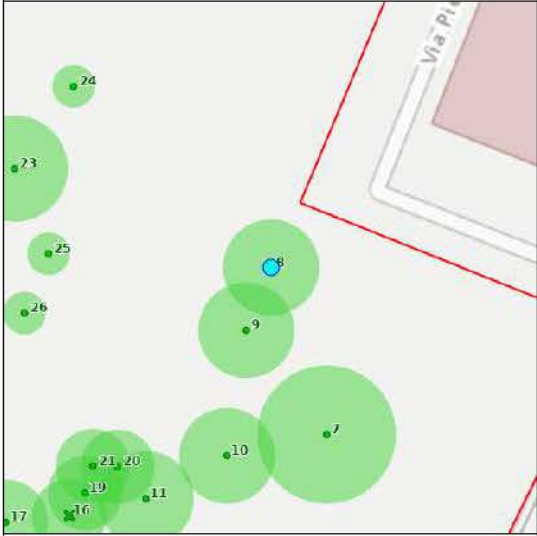
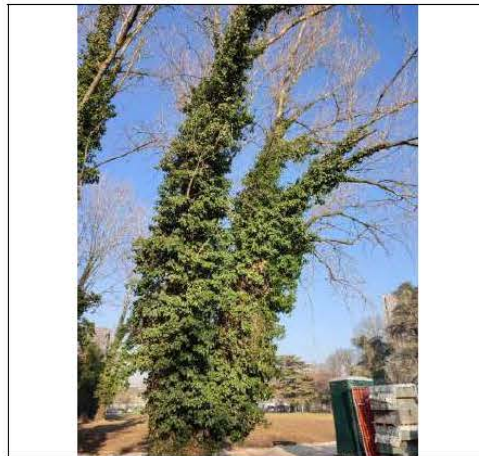
Nr. albero 8	Cartellino
Coordinate 726000,04 / 5034582,37	
Proprietà Area di proprietà

Note Danni radici da scavo sulla zpa. Albero policormico, fusti dimensioni rilevanti e corteccia inclusa tra i corni al colletto

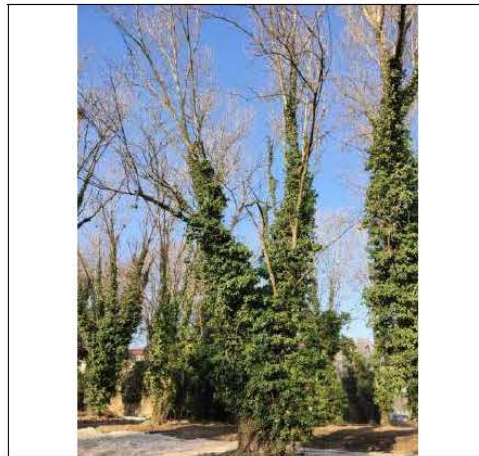
CPC: D - Gravità estrema

Note Probabili danni per scavi agli apparati radicali.

Fusto Cavità esposta (3), Carie (2), Lesioni cicatrizzate (2)
