# Comune di Padova

**Oggetto:** Lavori in Somma Urgenza relativi ad un intervento di riparazione della copertura della sede Servizi Scolastici in Via Raggio di Sole

### VERBALE LAVORI DI SOMMA URGENZA

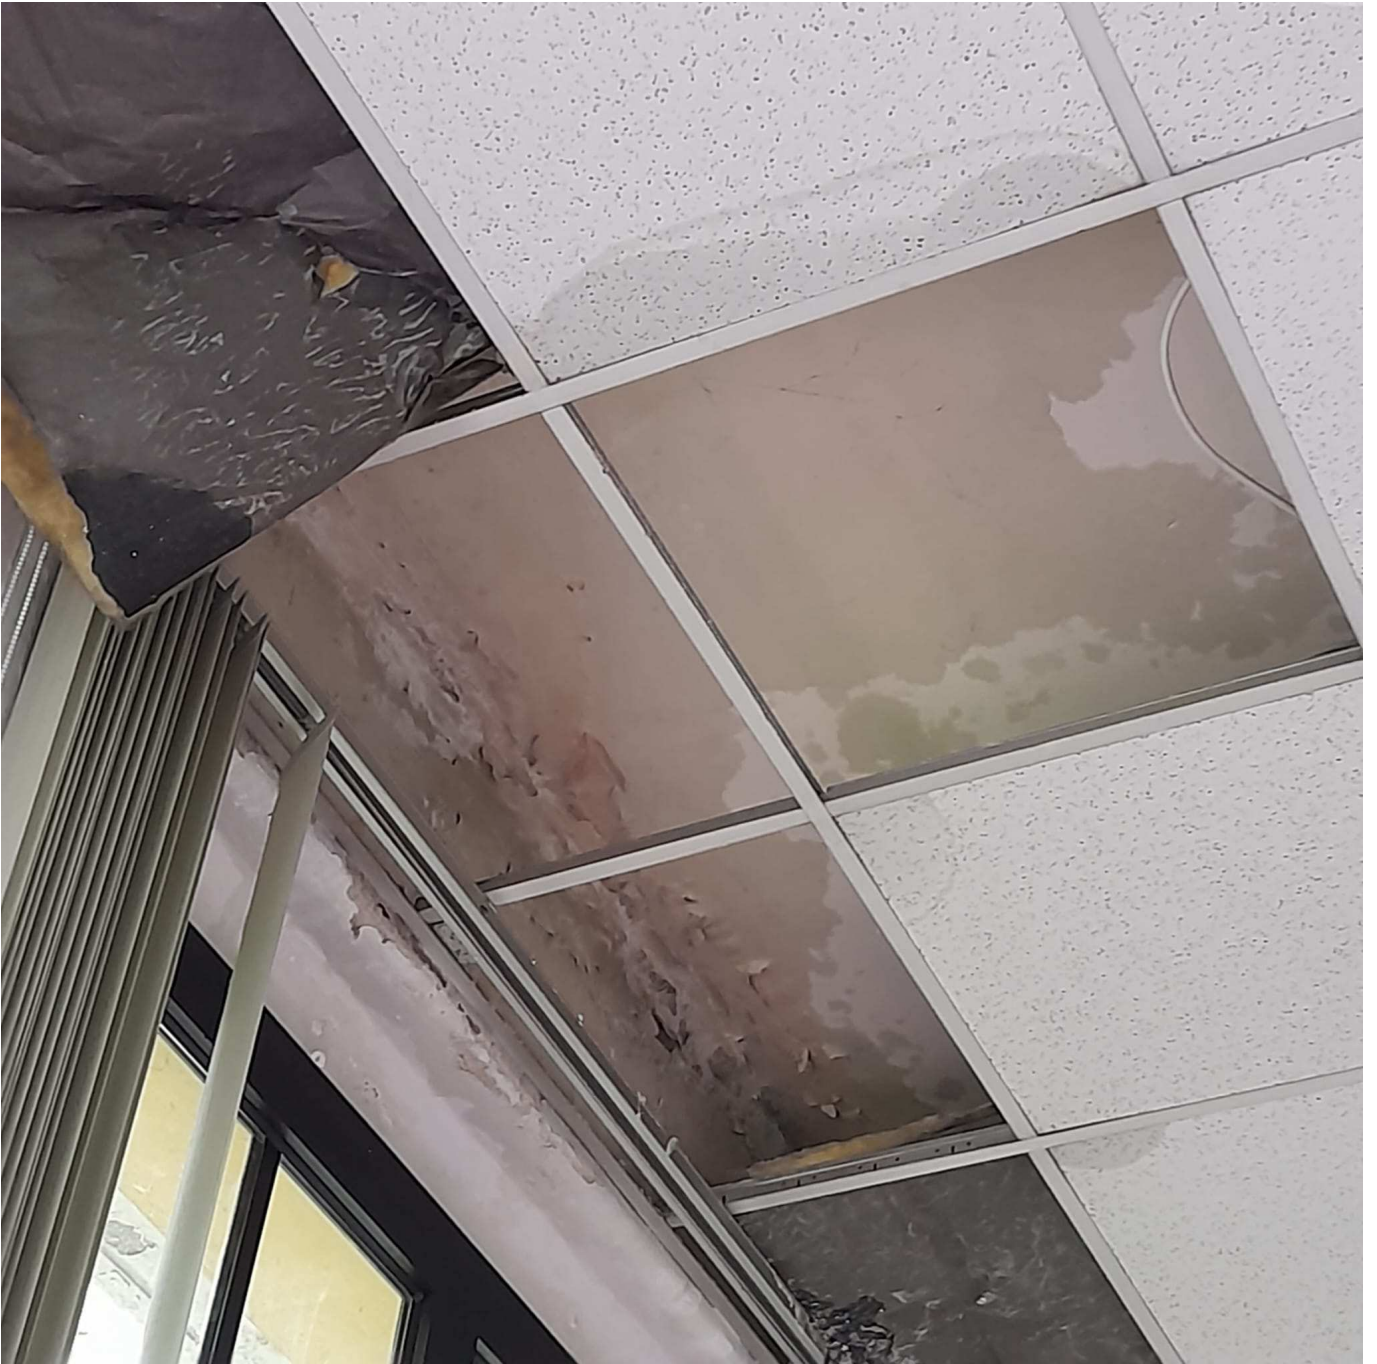
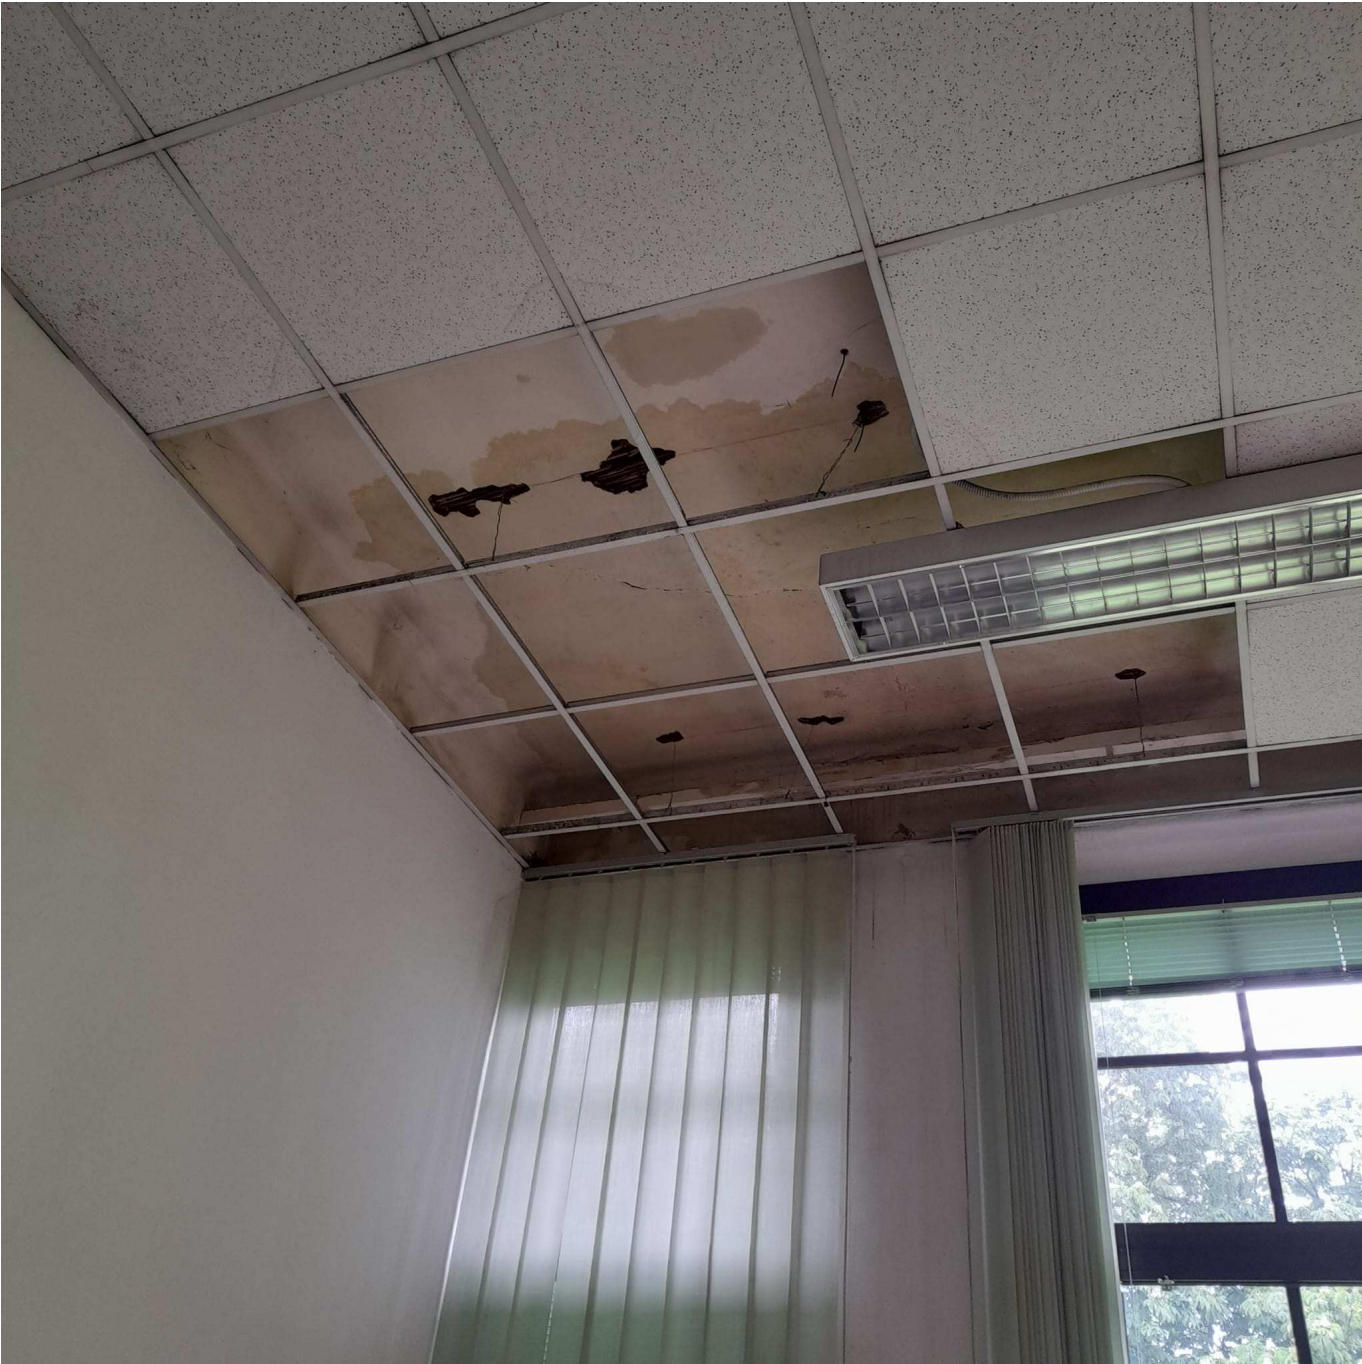
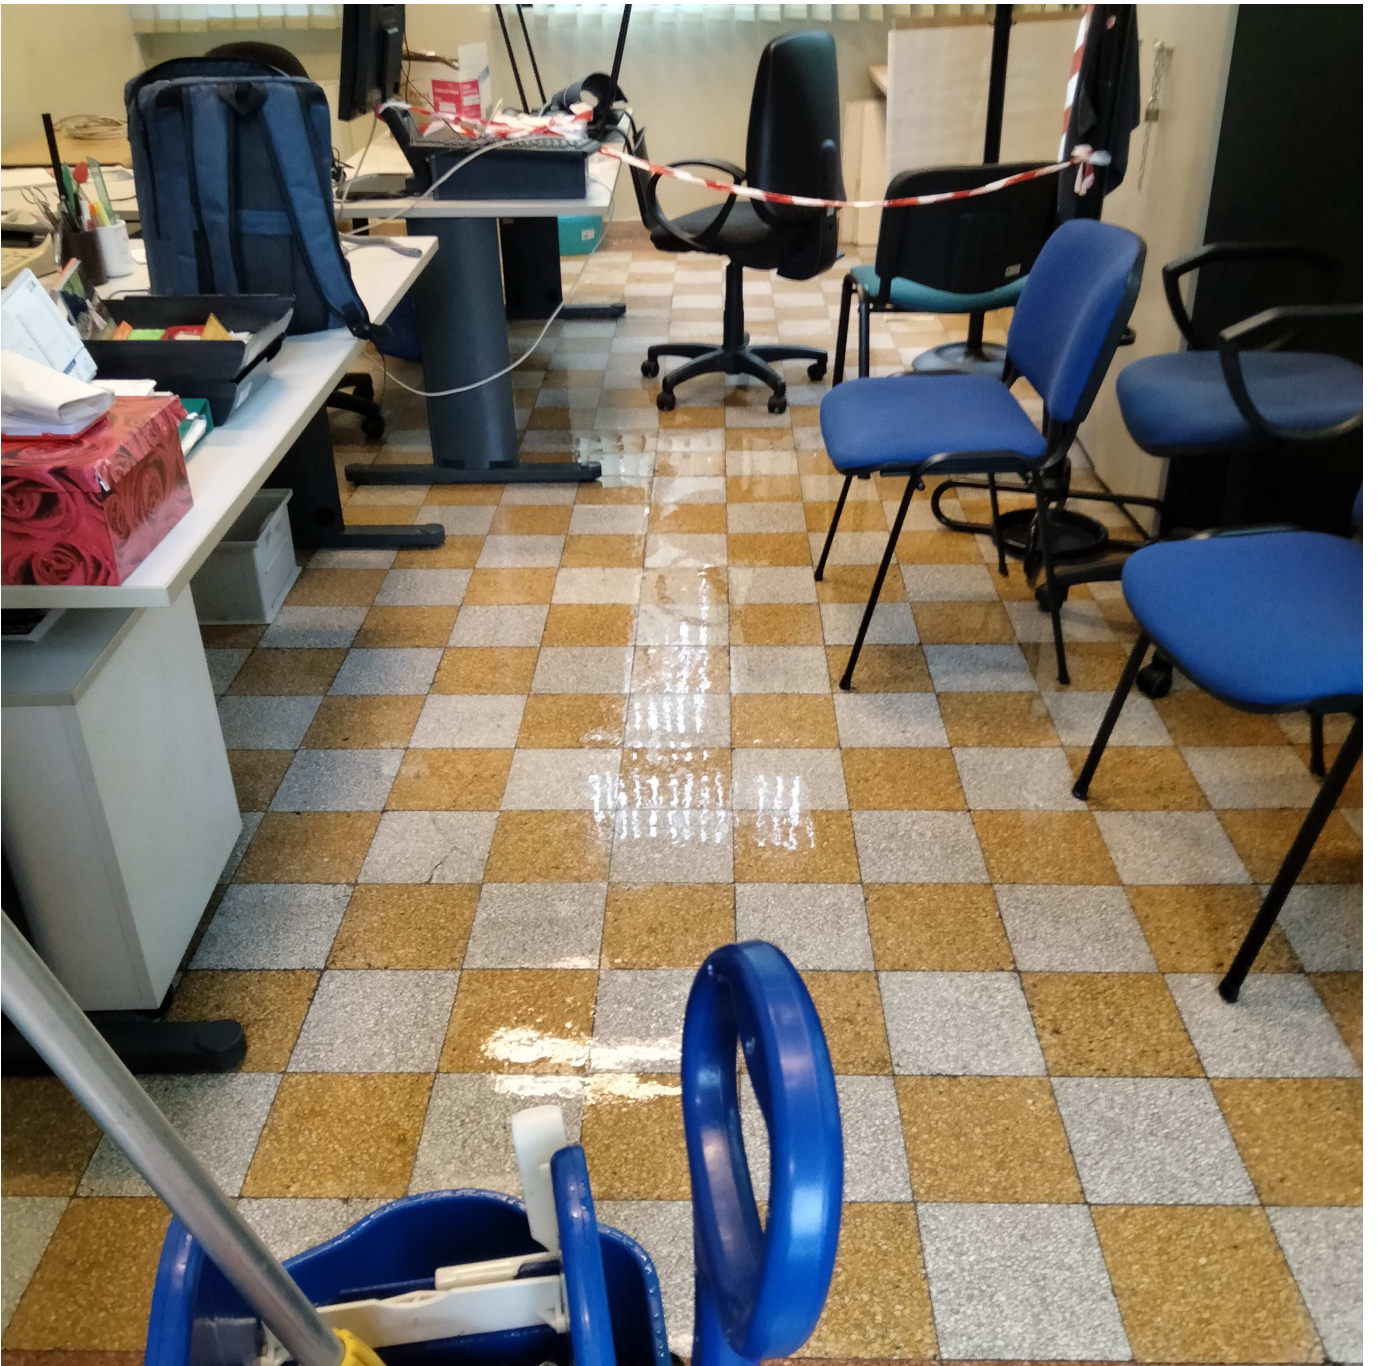
foto eseguite nel sopralluogo del 02.05.2024.

Il problema delle infiltrazioni, notevolmente aggravato dai violenti acquazzoni delle ultime settimane, è localizzato al piano primo dell'edificio negli uffici e nei corridoi comuni. A soffitto sono evidenti i segni del ristagno di acqua all'interno del solaio e soprattutto è visibile il gocciolamento continuo sul sottostante pavimento ove si è già formata una considerevole quantità di acqua contenuta con secchi e segatura. Si è provveduto immediatamente a togliere i quadrotti pericolanti del controsoffitto zuppi di acqua, e si nota che il sovrastante soffitto in arelle è anch'esso inzuppato con pericolo imminente di caduta.

Il problema principale è rappresentato dal peso proprio del solaio che essendosi ormai imbibito di acqua potrebbe non garantire più la tenuta statica. Inoltre il continuo gocciolamento potrebbe allagare il piano di calpestio rendendolo pericoloso ed inutilizzabile arrecando danno a mezzi e materiali depositati. Altro fattore di pericolo è la presenza di cavi elettrici che attraversano il sotto solaio e nonostante racchiusi all'interno di canale plastificate potrebbero entrare in contatto con l'acqua generando pericoli elettrici.

Deterioramento naturale aggravato dal tempo e dalle continue e consistenti precipitazioni meteorologiche di questo periodo e dalle condizioni vetuste della copertura.

- Segnalazione di pericolo con idonea transennatura e cartellonistica.
- Apertura di fori sul solaio per permettere all'acqua di riversarsi sul pavimento ed alleggerire l'intera struttura.
- Eliminazione del controsoffitto in quadrotti e del sovrastante solaio in arelle.
- Provvedere alla sistemazione del manto di copertura, garantendo l'impermeabilizzazione dell'edificio.
- Una volta eliminato lo stato di emergenza si provvederà successivamente e con altro impegno di spesa alla realizzazione di un nuovo controffitto coibentato.
