Consulta 1.1 - Itinerario est-ovest

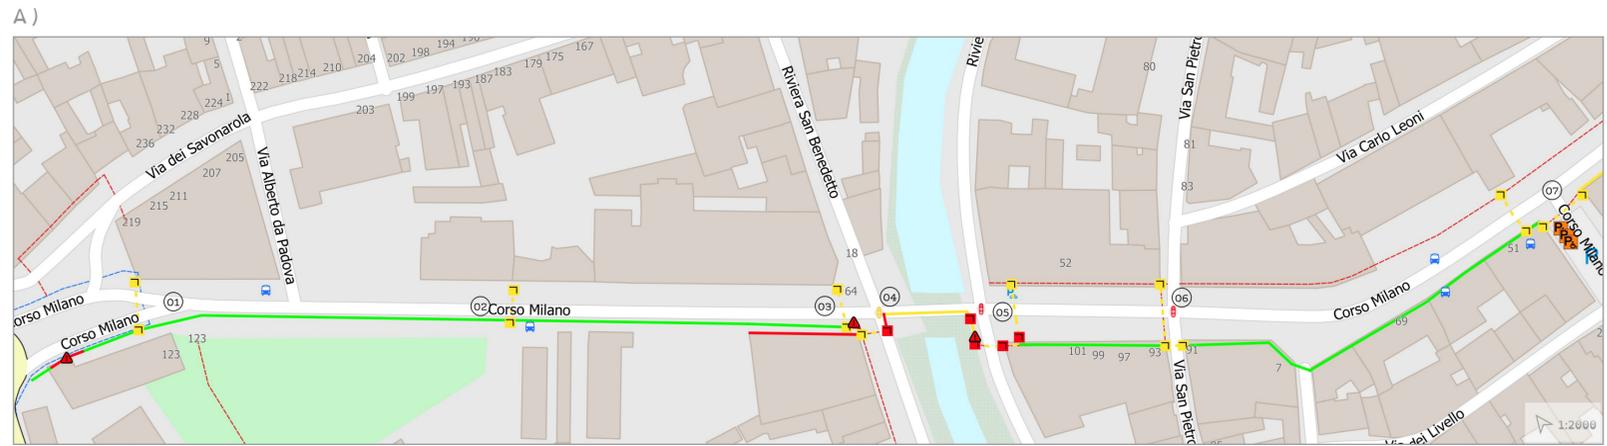
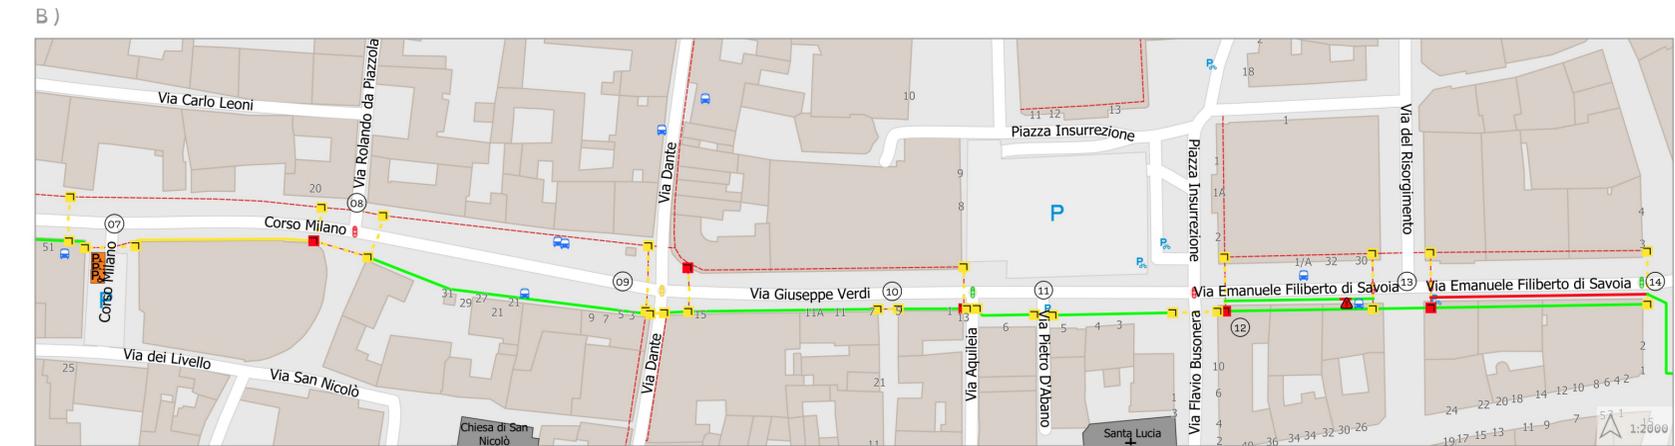
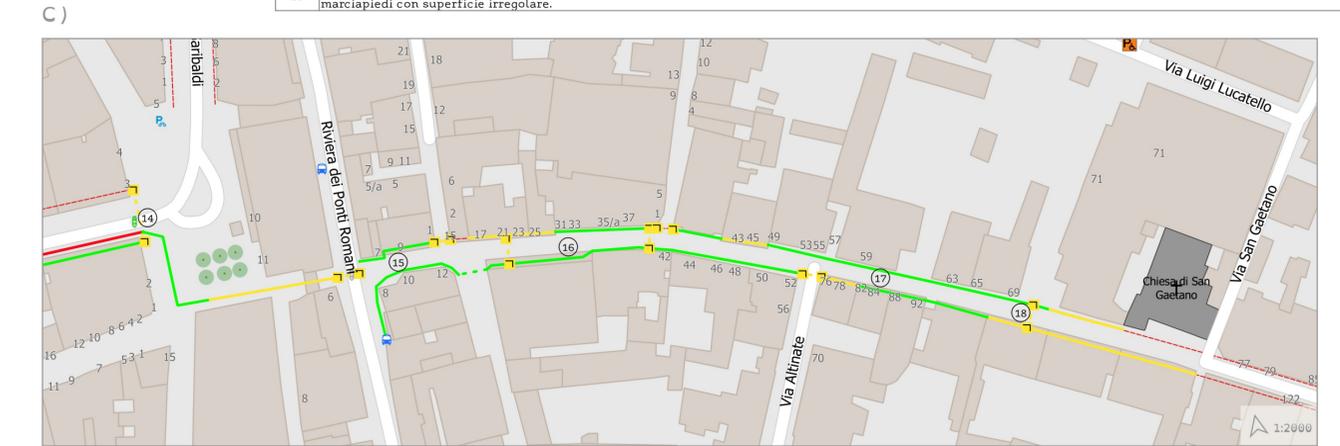
N. rif.	Criticità
1	Ostacolo (palo cavi aerei) che restringe la sola parte pedonale a 60 cm. Attraversamento pedonale senza pavimentazione tattile.
2	Attraversamento pedonale privo di pavimentazione tattile. Tratto di percorso ciclo-pedonale separato da segnaletica orizzontale.
3	Il percorso pedonale termina all'incrocio con Riviera San Benedetto. Percorso sottoportico non accessibile (altezza 22 cm). Palo semaforico in mezzo al percorso pedonale. Tratto privo di protezione per pedoni su curva tra Corso Milano e Riviera San Benedetto, lato ovest dell'incrocio. Dopo la curva, marciapiede proveniente da Riviera San Benedetto con scalino di 2 cm. Attraversamento pedonale ovest-est: su lato ovest scalino di 2 cm, su lato est scalino di 4 cm. Tutti gli attraversamenti privi di segnalazioni tattili. Incrocio semaforizzato in parte con segnalazione acustica, in parte privo.
4	Rampa di discesa dal ponte verso l'attraversamento con inclinazione longitudinale 10% e trasversale 5%. Pavimentazione marciapiede su ponte con inclinazione trasversale 3-5%.

5	Albero che restringe il passaggio a 80 cm. Attraversamento ovest-est su Riviera San Benedetto con scalino di 3 cm. Attraversamento sud-nord: sul raccordo lato sud scalino di 20 cm. Incrocio semaforizzato senza segnalazione acustica e tattile.
6	Incrocio semaforizzato privo di segnalazione acustica e tattile
7	Attraversamento sud-nord: su entrambi i lati scalino di 2 cm, inclinazione longitudinale attraversamento 14%; attraversamento ovest-est: scalino di 2 cm. Pendenza trasversale del marciapiede 5%.
8	Attraversamento sud-nord: a sud scalino di 3 cm. Semaforo senza segnalazione acustica
9	Attraversamento su Via Dante a nord dell'incrocio con Corso Milano: sul lato est, scalino per accedere al sottoportico, privo di pavimentazione tattile. Attraversamento Via Verdi con scalino di 3 cm lato nord, privo di pavimentazione tattile. Pali impianto semaforico non visibili per ipovedenti. Attraversamento Via Dante a sud dell'incrocio con Corso Milano: scalini di circa 2 cm di raccordo carreggiata-marciapiede. Incrocio semaforizzato con segnalazione acustica parziale.

10	Attraversamento Via Belle Parti privo di pavimentazione tattile.
11	Attraversamento Via Giuseppe Verdi con scalini a sud di 3 cm, a nord di 2 cm. Su Via Aquileia semaforo con segnalazione acustica. Attraversamento Via Pietro D'Abano a raso. Attraversamenti non segnalati con pavimentazione tattile.
12	Attraversamento ovest-est Via Busonera: privo di pavimentazione tattile. Attraversamento sud-nord: sul lato sud scalino di 3 cm, sul lato nord di 2 cm. Semaforo senza segnalazione acustica
13	In corrispondenza della fermata dell'autobus passaggio tra palo della fermata e cestino per rifiuti 60 cm. Attraversamento sud-nord: parte sud con scalino di 2,5 cm. Attraversamento a est di Via Risorgimento: scalini di 4 cm a sud, 2,5 cm a nord. Incrocio semaforizzato privo di segnalazione acustica. Segue tratto di marciapiede adibito a parcheggio bici/moto non percorribile. Passaggio adeguato su sottoportico.

14	Attraversamento senza pavimentazione tattile. Semaforo con segnalazione acustica
15	Incrocio Via Altinate-Riviera dei Ponti Romani: incrocio semaforizzato, segnalatore acustico non funzionante; dissuasori al centro dell'attraversamento. Mancanza di pavimentazione tattile su attraversamenti Riviera, Via Eremitani, Zabarella, Altinate. Raccordo disesistato su attraversamento via Altinate lato nord. Pavimentazione in pietra o in porfido leggermente irregolare.
16	Pavimentazione tratto via Altinate lato sud (sotto portico) sdruciolevole. Incrocio via Altinate-Via Carlo Cassan: pavimentazione disesistata in corrispondenza dell'attraversamento. Presenza di ostacoli mobili (tavolini e sedie) su attraversamento.
17	Incrocio Via Altinate-Via Altinate civ 56: scalino di altezza variabile 0-9 cm, mancanza di segnaletica attraversamento. Lungo via Altinate lato nord, su marciapiede tratti di pavimentazione sdruciolevole a causa di piastre per illuminazione bocche di lupo. Pavimentazione lato sud a tratti irregolare.

18	Attraversamento via Alessio-Via Altinate: pavimentazione dell'attraversamento irregolare; mancanza di segnaletica tattile dell'attraversamento e dell'ingresso al Centro S. Gaetano. Pavimentazione marciapiedi con superficie irregolare.
