Consulta 5a.1 - Paltana

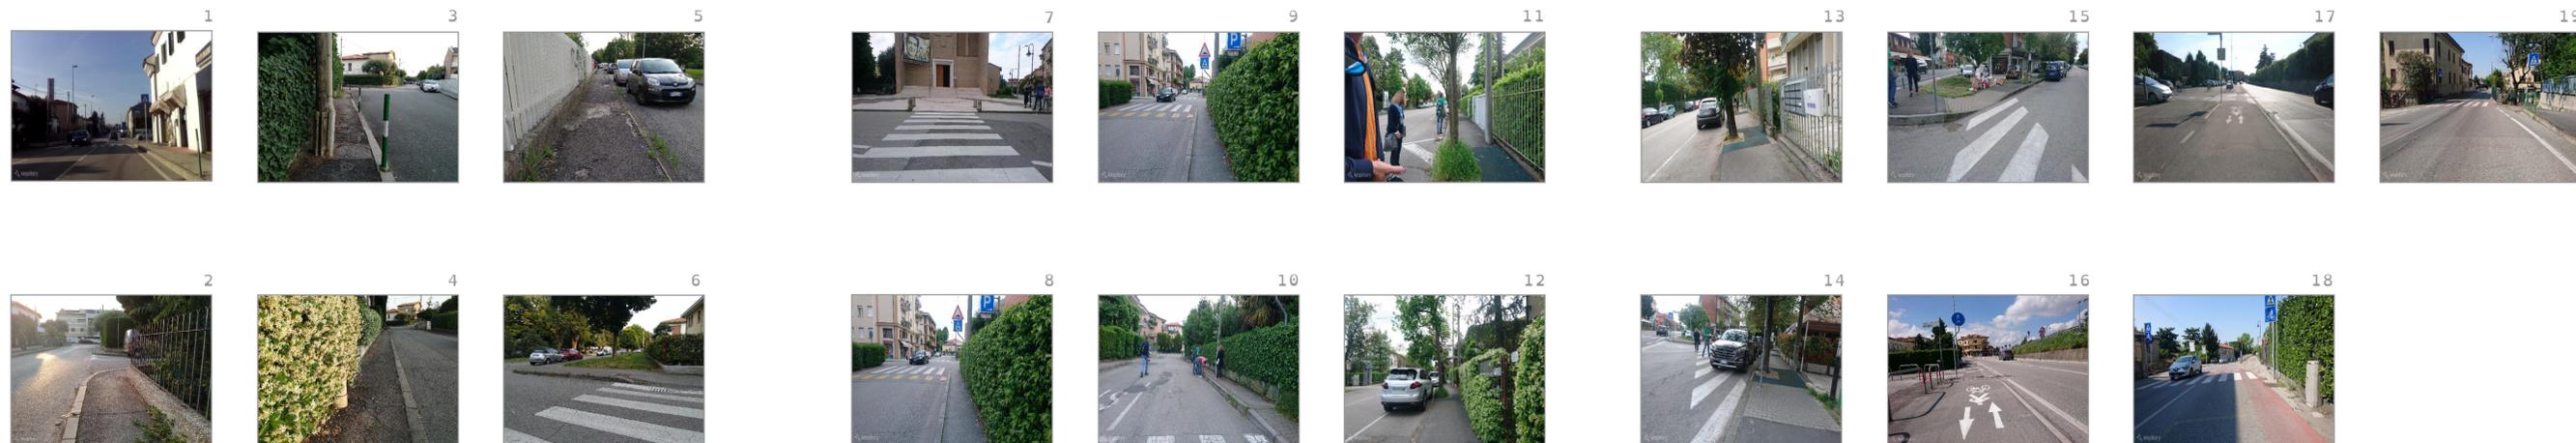
N. rif.	Criticità
1	Raccordi con altezza pari a 2 cm e 4 cm, intersezione tra gli attraversamenti di via Armistizio e Via Bressanone. Mancanza di pavimentazione tattile.
2	Marciapiede leggermente dissestato e con inclinazione trasversale media 5-6%. Raccordo con dislivello di 2,5 cm. Mancanza di segnaletica orizzontale attraversamento.
3	Marciapiede dissestato con ostacoli (due pali che restringono a 80 e 55 cm il passaggio).
4	Palo che restringe la superficie del marciapiede a 78 cm. Pavimentazione con superficie irregolare.
5	Tratto di marciapiede con pavimentazione dissestata. Raccordo attraversamento con inclinazione scivolo 20%. Entrambi i raccordi privi di pavimentazione tattile e segnaletica orizzontale carente. Tratto di marciapiede con superficie irregolare.
6	Caditoie con fessure orientate nel verso dell'attraversamento e con larghezza di 2.5 cm. Raccordi con carreggiata senza pavimentazione tattile. In corrispondenza del raccordo ad est, tratto di marciapiede con inclinazione del 17% e altezza cordolo 20 cm.

7	Ostacolo (palo illuminazione pubblica) sul marciapiede con riduzione larghezza a 70 cm. Breve tratto di marciapiede dissestato. Attraversamento pedonale con scalino.
8	Ostacoli (pali illuminazione pubblica) con riduzione larghezza marciapiede a 85 e 80 cm. Assenza di pavimentazione tattile su attraversamenti.
9	Ostacoli (pali illuminazione pubblica) con riduzione larghezza marciapiede a 82 cm.
10	Raccordi su attraversamenti senza pavimentazione tattile. A nord su Via Rovigo raccordi con scalino di 2 cm. Scivoli sfalsati rispetto alla segnaletica orizzontale dell'attraversamento.
11	Ostacolo (albero) che riduce la larghezza del marciapiede a 75 cm. Raccordo tra marciapiede e posto auto disabili con scalino di 2 cm. Proposta di nuovo attraversamento su via Rovigo funzionale all'incrocio con Via Cividale e con vialetto pedonale. Illuminazione carente in Via Belluno
12	Albero che riduce il passaggio su marciapiede a 80 cm.

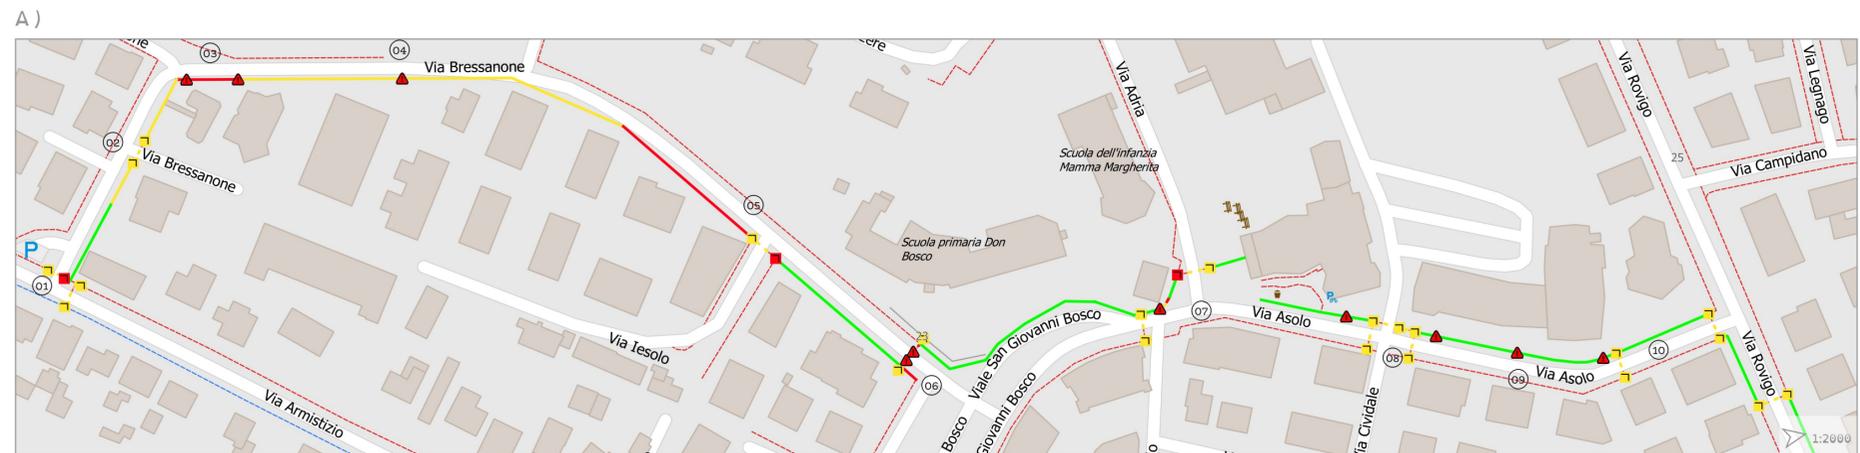
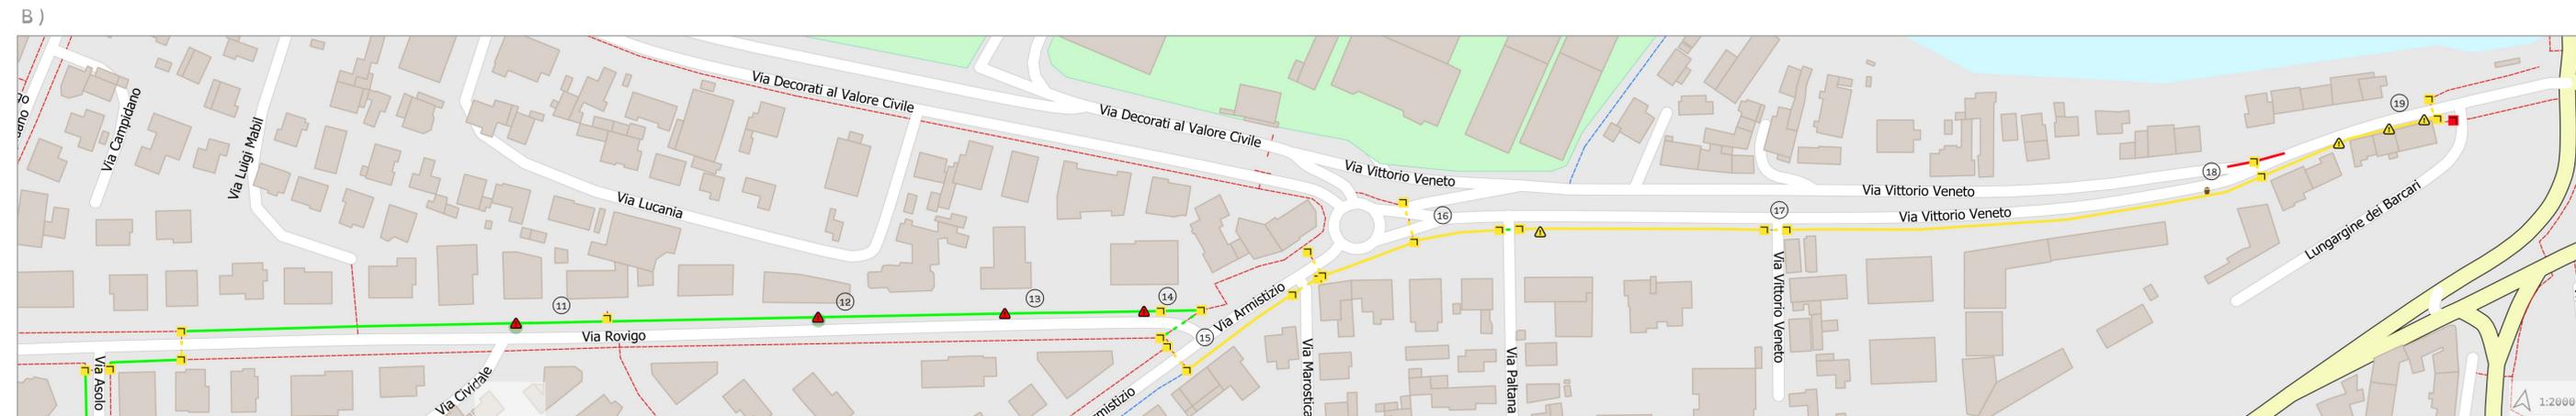
13	Albero che riduce il passaggio su marciapiede a 75 cm.
14	Fioriera che riduce il passaggio su marciapiede a 70 cm.
15	Raccordi tra marciapiede e carreggiata con dislivelli pari a 2/2,5 cm senza pavimentazione tattile. Attraversamento non ortogonale al marciapiede e problema di parcheggio improprio. Il marciapiede da questo punto in poi diventa ciclopedonale promiscuo. Attraversamento in Via Marostica senza pavimentazione tattile e con segnaletica orizzontale carente e disassata.
16	Impianti sportivi PadovaNuoto non accessibili per persona su sedia a ruote a causa della pendenza elevata delle due strade di accesso. Attraversamenti senza pavimentazione tattile. Palo su marciapiede può rappresentare un pericolo per persone ipovedenti.
17	Raccordi senza pavimentazione tattile. Psta ciclopedonale con tratti privi di guida naturale.
18	Sul lato ovest fermata pericolosa perché priva di protezione per i pedoni. Raccordi senza pavimentazione tattile.

19	Serie di tre pali che restringono il marciapiede. Raccordi nord-sud senza pavimentazione tattile. Raccordo su attraversamento a est con scalino di 3 cm. Inclinazione longitudinale tratto di marciapiede 4%.
