Consulta 5a.2 - Mandria

PIANO DI ELIMINAZIONE DELLE BARRIERE ARCHITETTONICHE

PADOVA + ACCESSIBILE

5a stato di progetto 2

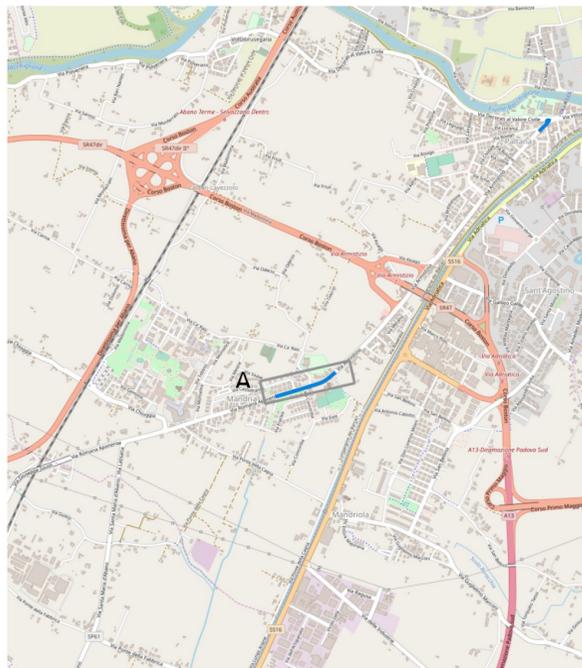
N. rif.	Criticità	Proposta di intervento	Descrizione intervento
1	Raccordi tra marciapiede e passo carraio > 1 cm	Sistemazione raccordi	Sistemazione raccordo mediante asfaltatura
2	Raccordi tra marciapiede e passo carraio > 2,5 cm (6 e 7 cm).	Sistemazione raccordi	Sistemazione raccordo mediante asfaltatura
3	Raccordi tra marciapiede e passo carraio > 2,5 cm (4 e 9 cm); mancanza di pavimentazione tattile. Fioriera privata che restringe il marciapiede a 80 cm. Fermata non adeguatamente segnalata.	Sistemazione raccordi, adeguamento fermata	Sistemazione raccordo mediante asfaltatura. Inserimento di pavimentazione tattile contrastata cromaticamente dove manca la guida naturale e di segnalazione della fermata. Integrazione pannello informativo fermata con Braille. Spostamento fioriera. (Verificare limite tra proprietà privata e suolo pubblico - interventi da concordare con privati. In alternativa: utilizzare marciapiede su lato opposto e intensificare gli attraversamenti pedonali).

4	Raccordo tra marciapiede e scarreggiata lato est 2,5 cm, senza pavimentazione tattile; raccordo lato ovest a raso senza pavimentazione tattile. Fermata non adeguatamente segnalata. Palo su marciapiede.	Sistemazione incrocio e adeguamento fermata.	Sistemazione raccordi mediante asfaltatura, inserimento di pavimentazione tattile (codice pericolo valicabile e tratti di codice direzione rettilinea per individuare la posizione dell'attraversamento). Colorazione paleria della segnaletica per realizzare contrasto cromatico rispetto alla pavimentazione. Adeguamento fermata mediante integrazione pannello informativo braille e pavimentazione tattile contrastata cromaticamente. Proposta di nuovo attraversamento pedonale su Via Romana Aponense per raggiungere la fermata sul lato opposto, compresi scivoli di raccordo, segnaletica e illuminazione.
5	Raccordo tra marciapiede e carreggiata lato nord realizzato con rampa carrabile di pendenza 30%, senza pavimentazione tattile; lato sud raccordo 1 cm senza pavimentazione tattile. Pavimentazione marciapiede lato nord intermedia con inclinazione trasversale 4%. Incrocio semaforizzato.	Sistemazione e rifacimento raccordi	Rifacimento scivolo marciapiede con pendenza 15%. Verificare funzionamento segnalatore acustico dell'impianto semaforico. Rifacimento breve tratto di pavimentazione marciapiede in asfalto. Inserimento segnalazioni tattili per attraversamento e impianto semaforico.

6	Raccordo tra marciapiede e carreggiata in entrambi i lati 1 cm, senza pavimentazione tattile. All'imbocco della pista ciclo-pedonale pavimentazione dissestata. Incrocio semaforizzato.	Sistemazione incrocio e pista promiscua.	Inserimento di pavimentazione tattile, codice pericolo valicabile e tratto di direzione rettilinea per indicare la direzione dell'attraversamento e del semaforo. Rifacimento di circa 4 mq di pavimentazione in asfalto. Applicazione segnalatore acustico all'impianto semaforico.
7	Raccordo tra marciapiede e sede stradale su entrambi i lati a raso senza pavimentazione tattile. Pavimentazione marciapiede lato nord intermedia con inclinazione trasversale 7%.	Inserimento pavimentazione tattile	Inserimento di pavimentazione tattile, codice pericolo valicabile e tratto di direzione rettilinea per individuare la posizione dell'attraversamento e del semaforo. Si propone di non intervenire in questa fase sulla pendenza trasversale del marciapiede ma si raccomanda, in sede di eventuali interventi sul marciapiede, di ridurre la pendenza trasversale al fine di garantire una più agevole percorribilità con ausili per la deambulazione e sedie a ruote.
