COMUNE DI PADOVA
SETTORE OPERE INFRASTRUTTURALI, MANUTENZIONI E ARREDO URBANO
Servizio Manutenzione Verde

Oggetto: Abbattimento di 1 tiglio in via Galante (n inv 68).Circolare Ministero LL.PP. n. 8321 dell'11.08.66 ; Delibera del C.C. n. 2006/0042 del 05/06/06.

Oggetto: Abbattimento di 1 pianta di taglio presente in via Giolitti (n. inv. 6). Circolare Ministero LL.PP. n. 8321 dell'11.08.66; Delibera del C.C. n. 2006/0042 del 05/06/06.

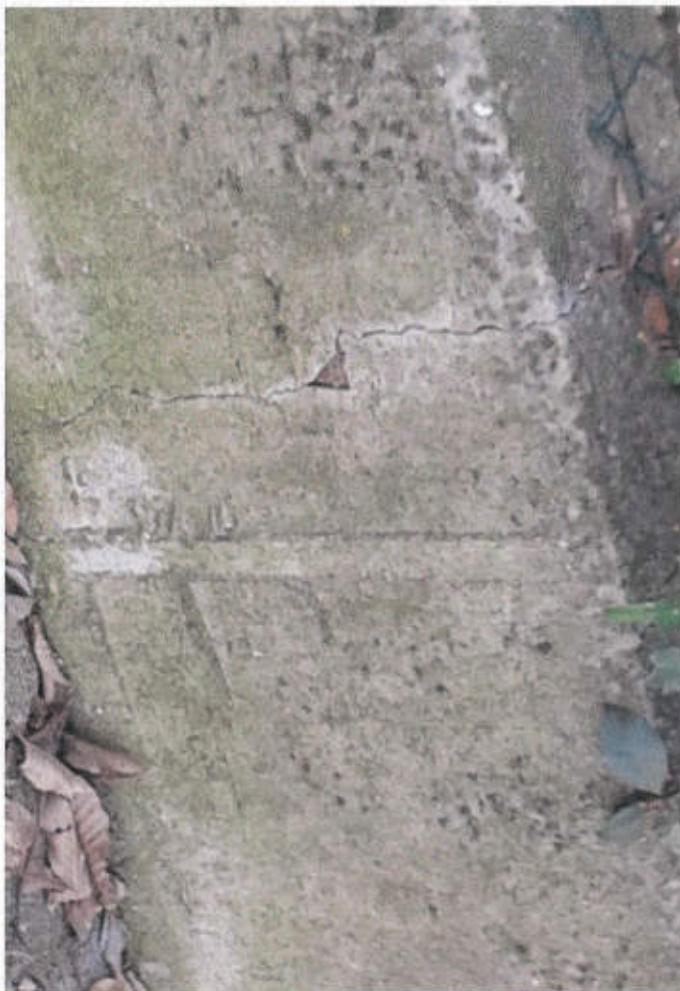
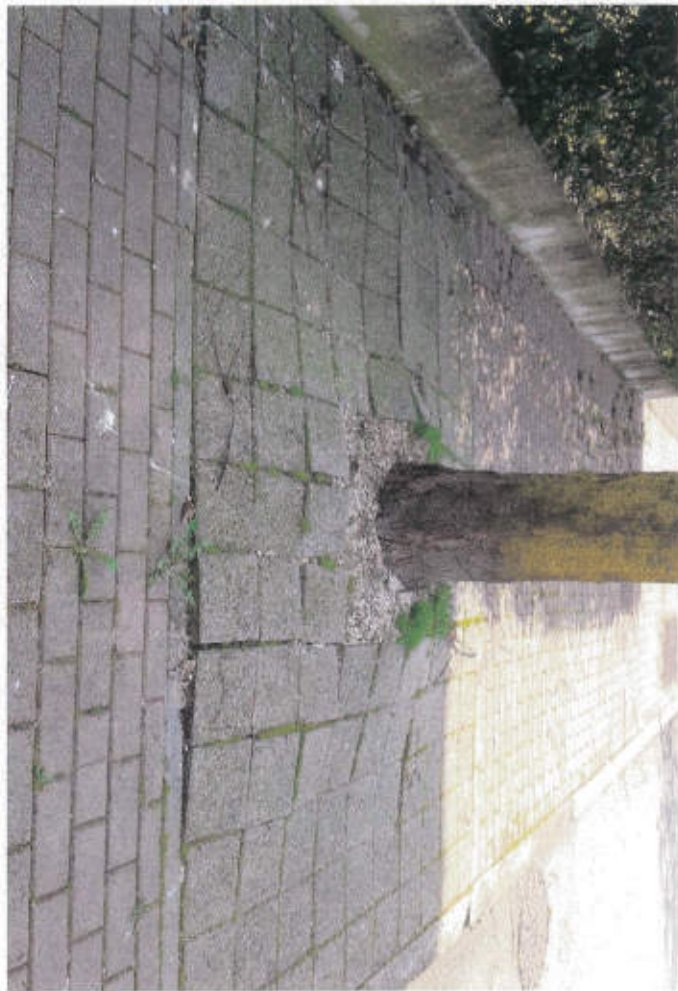
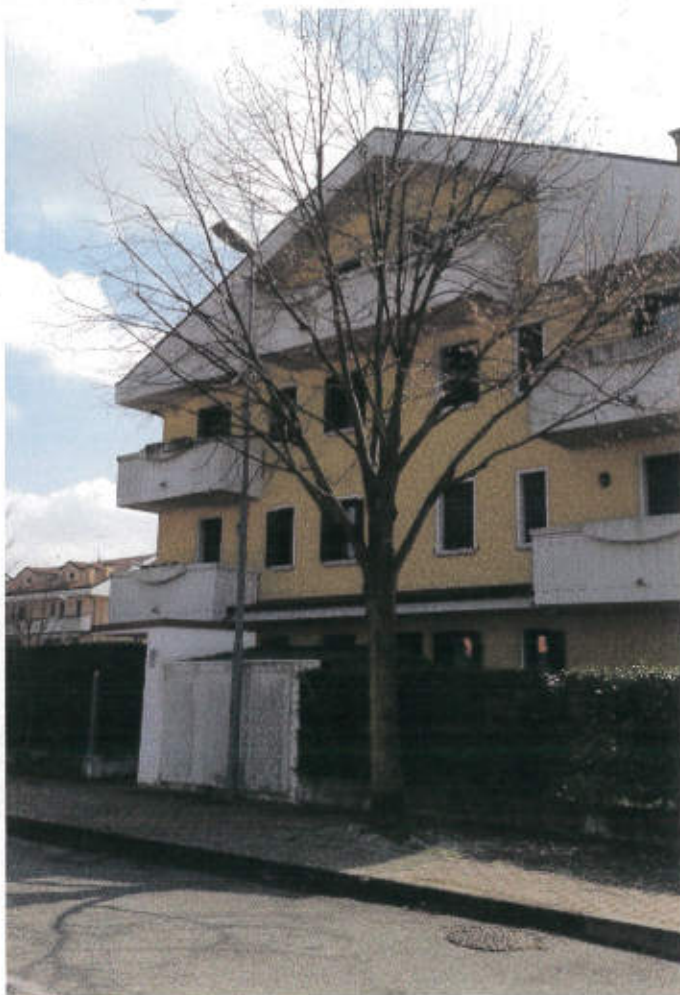
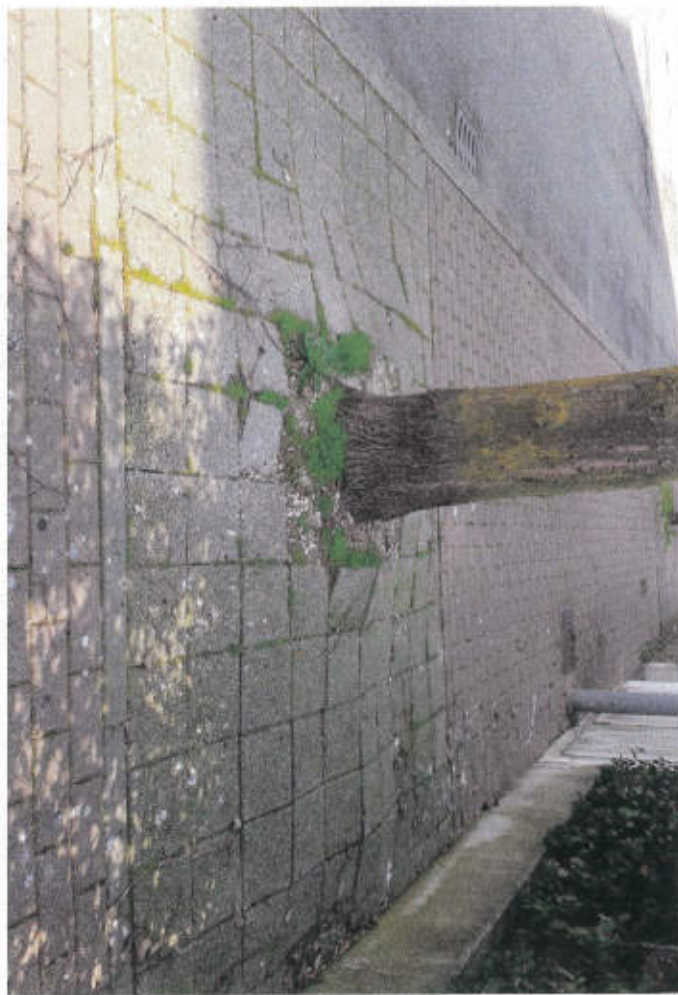
GALANTE n° INV 68

Su segnalazione e successivo sopralluogo si è riscontrata la presenza di un tiglio con le radici che si estendono in proprietà privata causando dissesti alla recinzione. Considerato che non è possibile eliminare i dissesti senza tagliare le radici e che il taglio comporterebbe una diminuzione della stabilità della pianta e/o la possibilità di accesso di patogeni agenti di carie, si procederà all'abbattimento. Al Servizio Forestale Regionale si trasmette ai sensi della Circolare del Ministero LL.PP. n. 8321 dell'11.08.66.

N. INV.	SPECIE	MOTIVAZIONE	SOSTITUZIONE	NOTE
68	tiglio	Dissesti in proprietà pubblica e privata	Da valutare	In prossimità di ill. pub.

La sostituzione, se dovuta, verrà eseguita nella stagione opportuna compatibilmente con la presenza di sottoservizi e le disponibilità finanziarie.

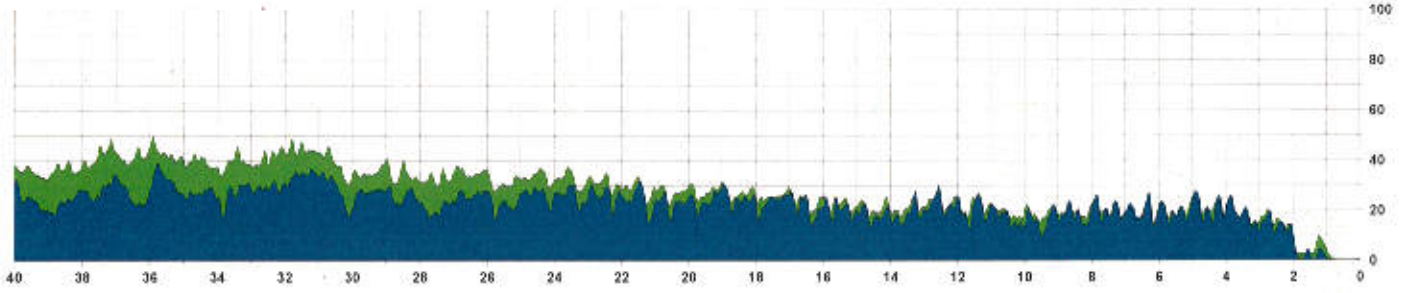
Measurement035

difetti assenti anastomosi asimmetrica autoriduzione
 branca compromessa branche secche cancro carie su sedi di taglio carie all'inserzione di branche carie su grosse branche
carpofori
 clorosi corteccia inclusa essudati/fluxo batterico ferita/e aperta/e ferita/e cicatrizzata/e fori di picchio fuori sagoma
insetti lignivori
 microfillie monconi secchi sbilanciamento* -
 necrosi corticali sbiancamento seccumi distali seccumi interni non ispezionabile
PROPENSIONE AL CEDIMENTO
D (pessima)

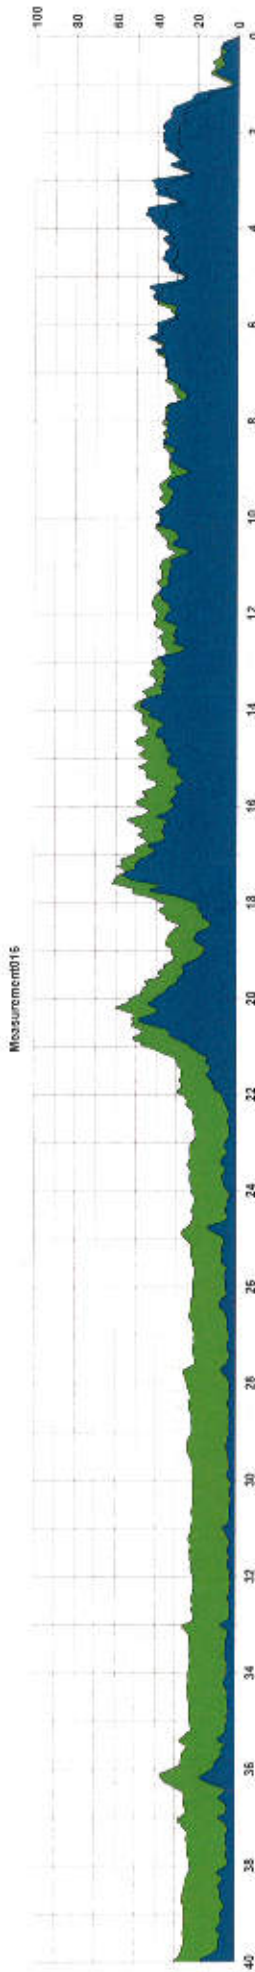
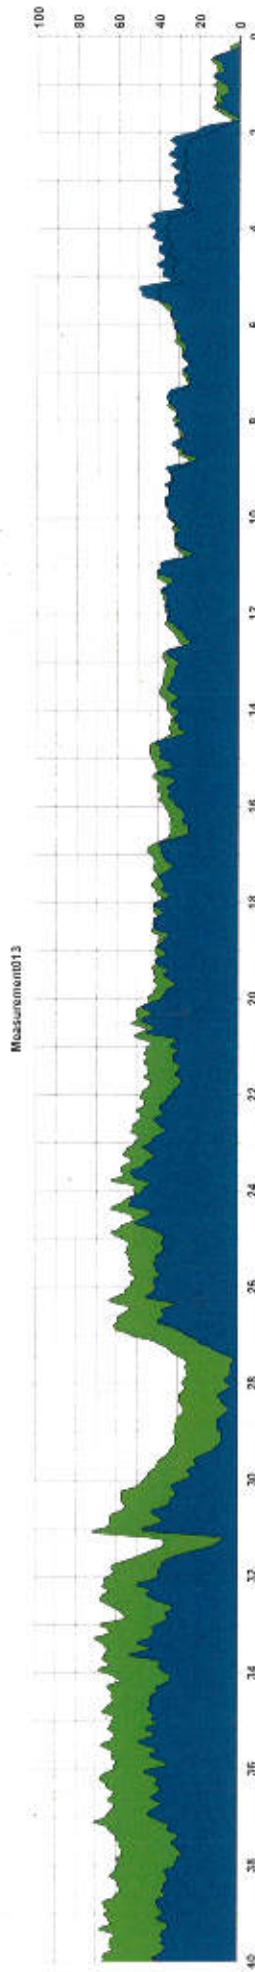
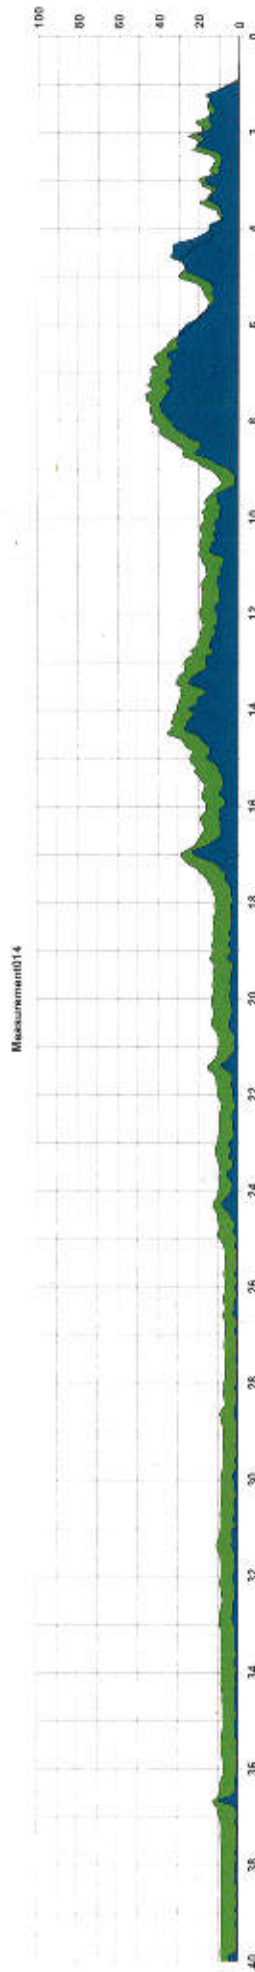
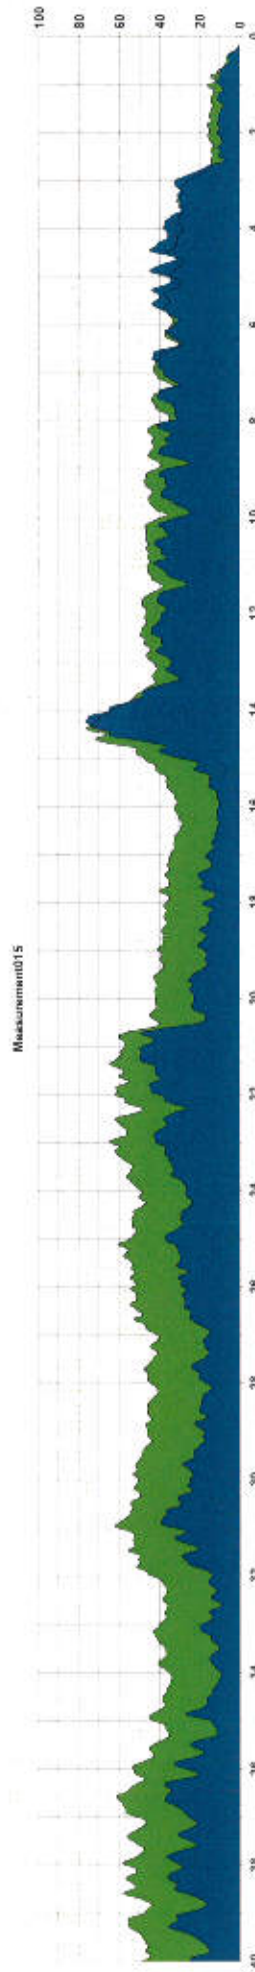
COLLETO difetti assenti <input type="checkbox"/> allargato <input type="checkbox"/> carie <input type="checkbox"/> <u>carpofori</u> non identificati-perenni cavità <input type="checkbox"/> contraforti lesionati <input type="checkbox"/> depressione <input checked="" type="checkbox"/> effetto botte <input type="checkbox"/> essudati/flusso batterico <input type="checkbox"/> ferita/e aperta/e <input type="checkbox"/> ferita/e cicatrizzata/e <input checked="" type="checkbox"/> insetti lignivori/rosure <input type="checkbox"/> lineare <input type="checkbox"/> necrosi corticali <input checked="" type="checkbox"/> proliferazione contraforti <input checked="" type="checkbox"/> rigonfiamenti <input type="checkbox"/> riscoppi <input type="checkbox"/> scopolature corticali <input type="checkbox"/> tumori batterici <input type="checkbox"/> non ispezionabile <input type="checkbox"/>	NOTE In abbattimento per gravità lesioni.

CODALBERO		0035						
-	R01	25/05/2017	13	190	15	35	0	contrafforte
-	R02	25/05/2017	14	120	10	30	0	contrafforte
-	R03	25/05/2017	15	60	10	30	0	contrafforte
-	R04	25/05/2017	16	320	10	30	0	contrafforte

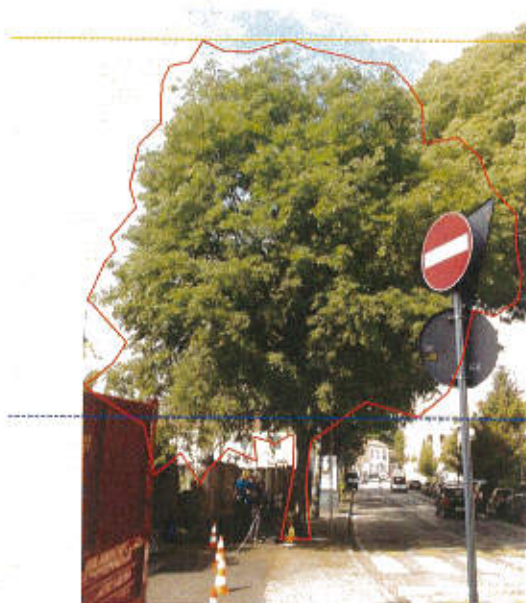
Sagoma della chioma

Direzione del carico	E
Analisi dell'area di superficie	
Base della chioma	3,6 m
Altezza effettiva	10,3 m
Area della superficie totale	118 m ²
Eccentricità della chioma	0,08 m
Parametri strutturali applicati	
Fattore di resistenza aerodinamica	0,25
Frequenza propria	0,4 Hz
Diminuzione di smorzamento	0,8
Fattore di forma	0,8
Parametri del luogo applicati	
Zona di vento	Bft 12
Valore della	
velocità progettuale del vento	22,5 m/s
Densità dell'aria	1,29 kg/m ³
Categoria di terreno	Zona suburbana
Esponente profilo del vento	0,22
Fattore di prossimità per effetti del vento vicino al terreno	1
Fattore per l'esposizione	0,90

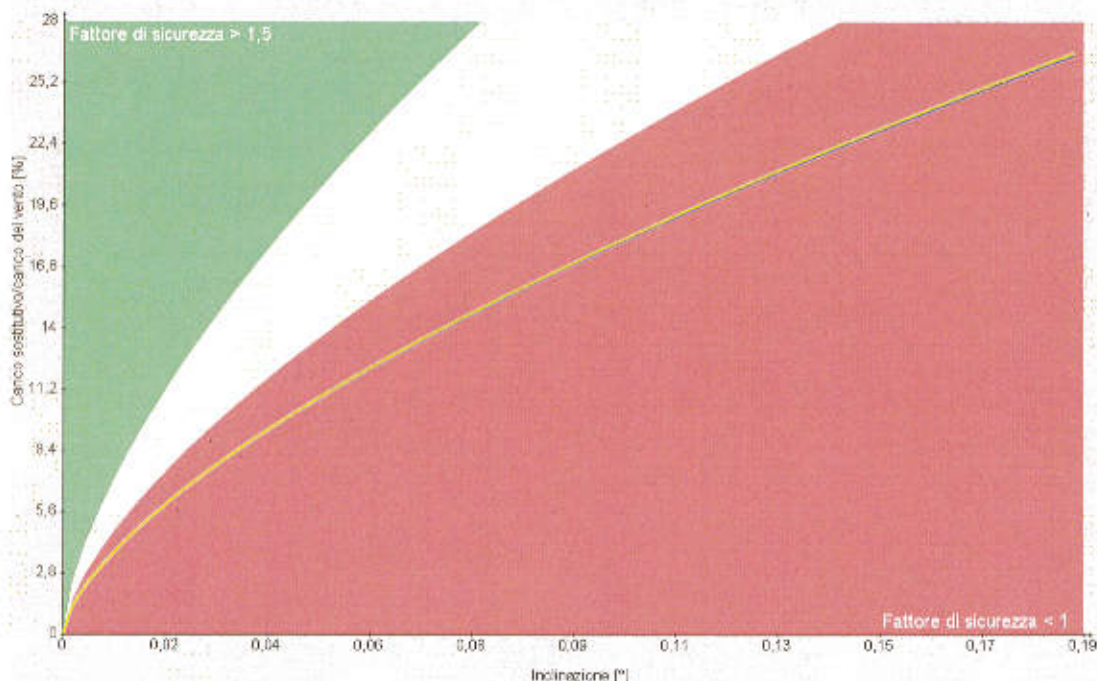
Display grafico (dati di test e miglior interpolazione per la curva di ribaltamento)

Coeff. di determinazione R ²	0,9985	0,9981	
Rigidità residua	%	70,2	89,2
Livello di cavità	%	66,8	47,6
Compressione originata da peso proprio	%	0,8	0,5
Carico sostitutivo	%	26,3	27

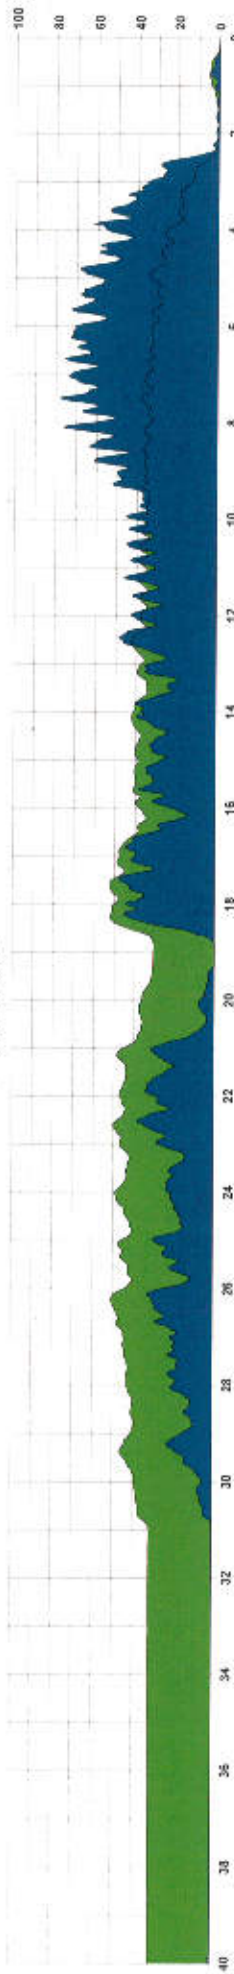
Measurement031

NOTE INDAGINE IN QUOTA NECESSARIA
 Cretto al fusto. In abbattimento per gravità lesioni.

-	R01	25/05/2017	30	350	30	40	0	contrafforte
-	R02	25/05/2017	31	20	10	25	0	colletto

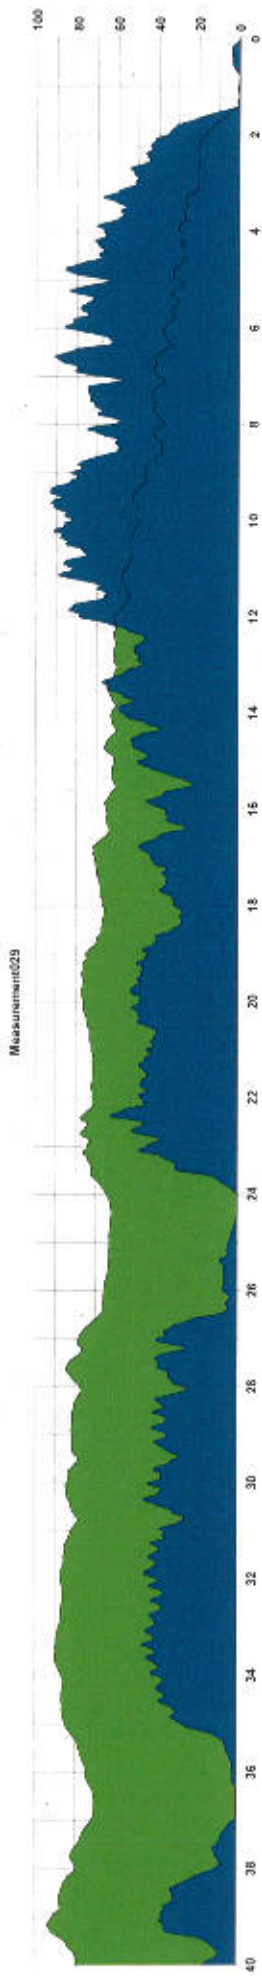
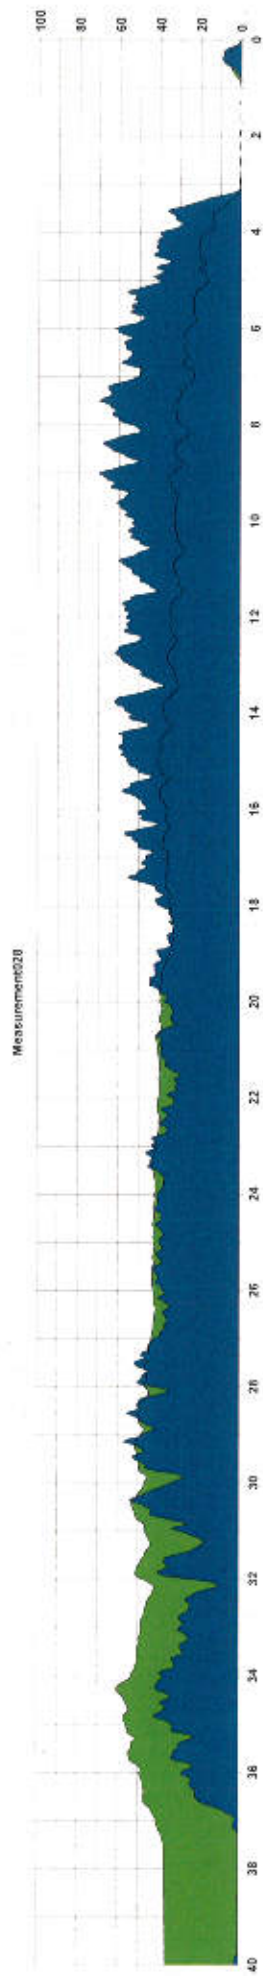
NOTE
In abbattimento per gravità lesioni.

25/05/2017	28	170	5	30	0	contrafforte
25/05/2017	29	50	10	35	0	contrafforte
