OGGETTO: Risposta a prot. 448507 del 10/10/2023 – “Segnalazione pericolo imminente per presenza di albero di Bagolaro instabile nel parcheggio” - Convenzione Rep. 79591 del 16/11/2009 – Diritto di superficie Soc. Parcheggio e Immobiliare Prato della Valle S.r.l.

Oggetto: Parcheggio pubblico di Piazza Rabin. Convenzione rep. 79591 del 16/11/2009 e s.m.i. – segnalazione *pericolo imminente* per presenza di albero di bagolaro instabile nel parcheggio.

Oggetto: segnalazione di pericolo imminente per presenza di albero di bagolaro instabile nel parcheggio in Prato delle Valle

Bagolaro B3:

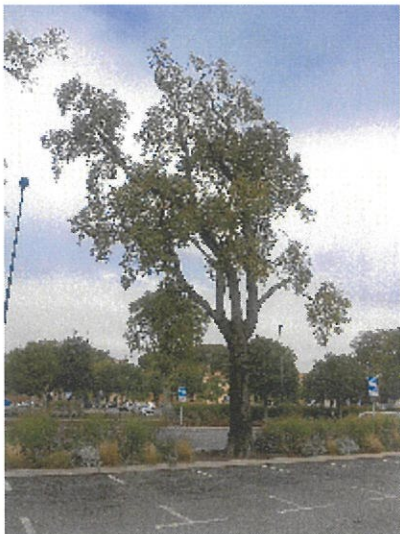
<input type="checkbox"/> essudati/fluxo batterico		<input type="checkbox"/> cancro	<input checked="" type="checkbox"/> trasparenza
<input type="checkbox"/> ferita/e aperta/e		<input checked="" type="checkbox"/> carie su sedi di taglio	<input checked="" type="checkbox"/> tipping
		<input type="checkbox"/> carie all'inserzione di branche	<input checked="" type="checkbox"/> topping
		<input checked="" type="checkbox"/> carie su grosse branche	<input type="checkbox"/> capitozzatura
		<input type="checkbox"/> carpofori	<input type="checkbox"/> non ispezionabile
		<input type="checkbox"/> clorosi

condizione vegetative: compromesse, le condizioni fisiologiche sono compromesse. La parte alta della chioma è in progressivo abbandono, sono già presenti branche secche, il grado di trasparenza è elevato ed è presente microfillia. Scarsa emissione di rami epicormici sulle branche più basse che comunque sono interessate da disseccamenti distali. Le cause del deperimento presente sono con ogni probabilità riconducibili allo stress che le piante hanno subito durante i lavori di rifacimento del parcheggio, tale situazione è difficilmente sanabile.
