Nr. albero 10	Cartellino 9991911/10
Coordinate 723.938,48 / 5.030.598,18	
Proprietà Area di proprietà

VSA - Data: 13/05/2024	CPC: D - Gravità estrema
Cartellino 9991911/10	Stato cartellino Cartellino presente

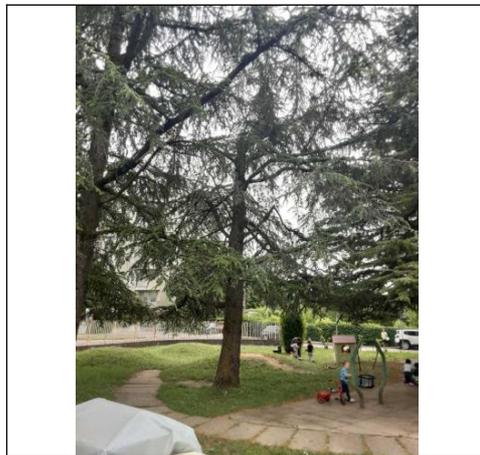
Rilevatore	Fitoconsult1
Tipo	Ricostruzione
Fase fisiologica	adulto
Sito di crescita	Prato o giardini
Stato vegetativo	3 gravemente deperiente
Altezza	15,00 m
Ø chioma	10,00 m
Altezza castello	3,00 m
Ø tronco	50,00 cm
Circ. tronco	157 cm
Bersaglio	Zona attigua a semafori, pensilina, area attigua a punti di ristoro di discreta frequentazione. Giardini di scuole

Note capitozzata.

Colletto Allargato (2)

Fusto Carie (2), Ferite da taglio marcescenti (3), Decorticazione - danni alla corteccia (2)

Chioma Dissecamento (2), Asimmetrica (2), Capitozzo (3), Spiombatura fuori asse (3)

Tipo lavoro	null	Data fine prevista
ABB - Abbattimento pianta		29/05/2024
ABB - Abbattimento pianta		12/08/2024

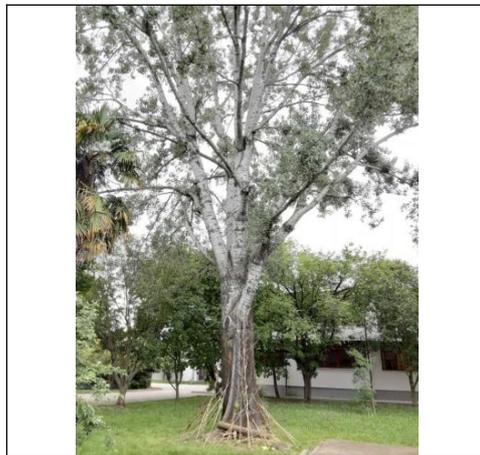
Rilevatore	Fitoconsult1
Tipo	Ricontrollo
Fase fisiologica	adulto
Sito di crescita	Prato o giardini
Stato vegetativo	3 gravemente deperiente
Altezza	22,00 m
Ø chioma	17,00 m
Altezza castello	4,00 m
Ø tronco	106,00 cm
Circ. tronco	333 cm
Bersaglio	Punto di ritrovo molto frequentato, fermata autobus, area ludico ricreativa con infrastrutture per il gioco. Panchina in prossimità area gioco

Note Presenza di carpofori al colletto e lungo il fusto Eseguita tomografia sonica che evidenzia grandi alterazioni: Legno sano 24% - Legno cavo o cariato 64 %

Colletto Allargato (2), Carpofori (3), Cavità esposta (2), Contrafforte di reazione (3), Orifizi - fessure - lesioni aperte (2)
