<b>Nr. albero</b> 12	<b>Cartellino</b> 9991678/12
<b>Coordinate</b> 725322,29 / 5032926,70	
<b>Proprietà</b> Area di proprietà

VSA - Data: 19/05/2023

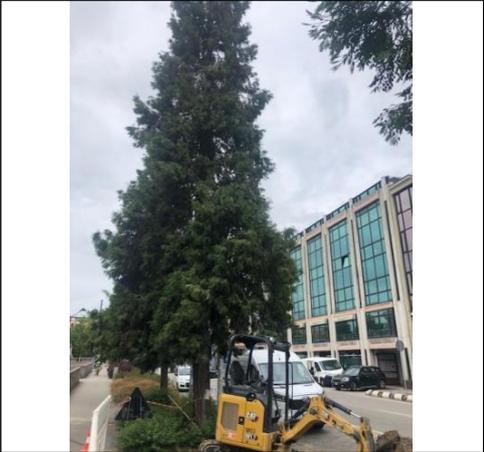
CPC: D - Gravità estrema

<b>Tipo</b> Primo controllo	
<b>Fase fisiologica</b> adulto	
<b>Sito di crescita</b> Parterre	
<b>Stato vegetativo</b> 1 normale	
<b>Altezza</b> 14,00 m	
<b>Ø chioma</b> 6,00 m	
<b>Altezza castello</b> 2,50 m	
<b>Ø tronco</b> 50,00 cm	
<b>Circ. tronco</b> 157 cm	
<b>Note</b> Necessità di abbattere la pianta per effettuare uno scavo di riparazione della rete idrica danneggiata che è stata posizionata al centro dell'aiuola.
