<b>Nr. albero</b> 11	<b>Cartellino</b>
<b>Coordinate</b> 727.493,79 / 5.034.450,09	
<b>Proprietà</b> Area di proprietà

<b>VSA - Data:</b> 17/06/2024	<b>CPC:</b> D - Gravità estrema
<b>Stato cartellino</b> Cartellino da aggiungere

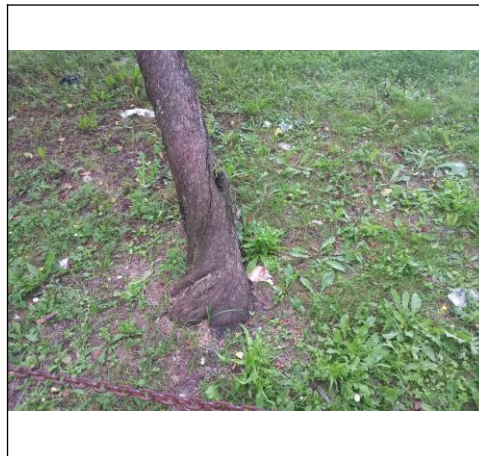
**Note** Interferenze: pensilina autobus, marciapiede. Sollevamento zolla, Cretti longitudinali su fusto ascendenti al castello su lato in trazione, carie al castello e in chioma, seccume diffuso.

<b>Radici</b>	Radice strozzante (1), Taglio radicale (1), Sollevamento zolla (1), Sollevamento pavimentazione-cordolo (2), Radici affioranti (3)
<b>Colletto</b>	Allargato (2), Carie (1), Contrafforte di reazione (3), Contrafforte lesionato (2), Decorticazione - danni alla corteccia (1), Depressioni e concavità (2), Azzampatura (2), Lesioni cicatrizzate (2), Orifizi - fessure - lesioni aperte (3)
<b>Fusto</b>	Fusto inclinato (3), Costolature (3), Orifizi - fessure - lesioni aperte (3), Torsione (3), Fessurazioni - crack (3), Carie (3), Decorticazione - danni alla corteccia (3)
<b>Castello</b>	Danni alla corteccia (3), Carie (3), Fessurazioni (3), Ferite da taglio aperte (3)
<b>Branche</b>	Rottura (2), Seccumi (3), Monconi (3), Monconi necrotizzati (3), Cretti - fessurazioni (2), Branche compromesse (2), Branche secche (3), Carie (3)
<b>Chioma</b>	Disseccamento (2), Asimmetrica (3), Spiombatura in asse (3)

<b>Interferenze</b>	Edifici - muri (2)
